土砂災害警戒区域等の指定の公示に係る図書(その1)

様式-1(急)
土砂災害警戒区域・土砂災害特別警戒区域
位置図

077A0004-1

新庄

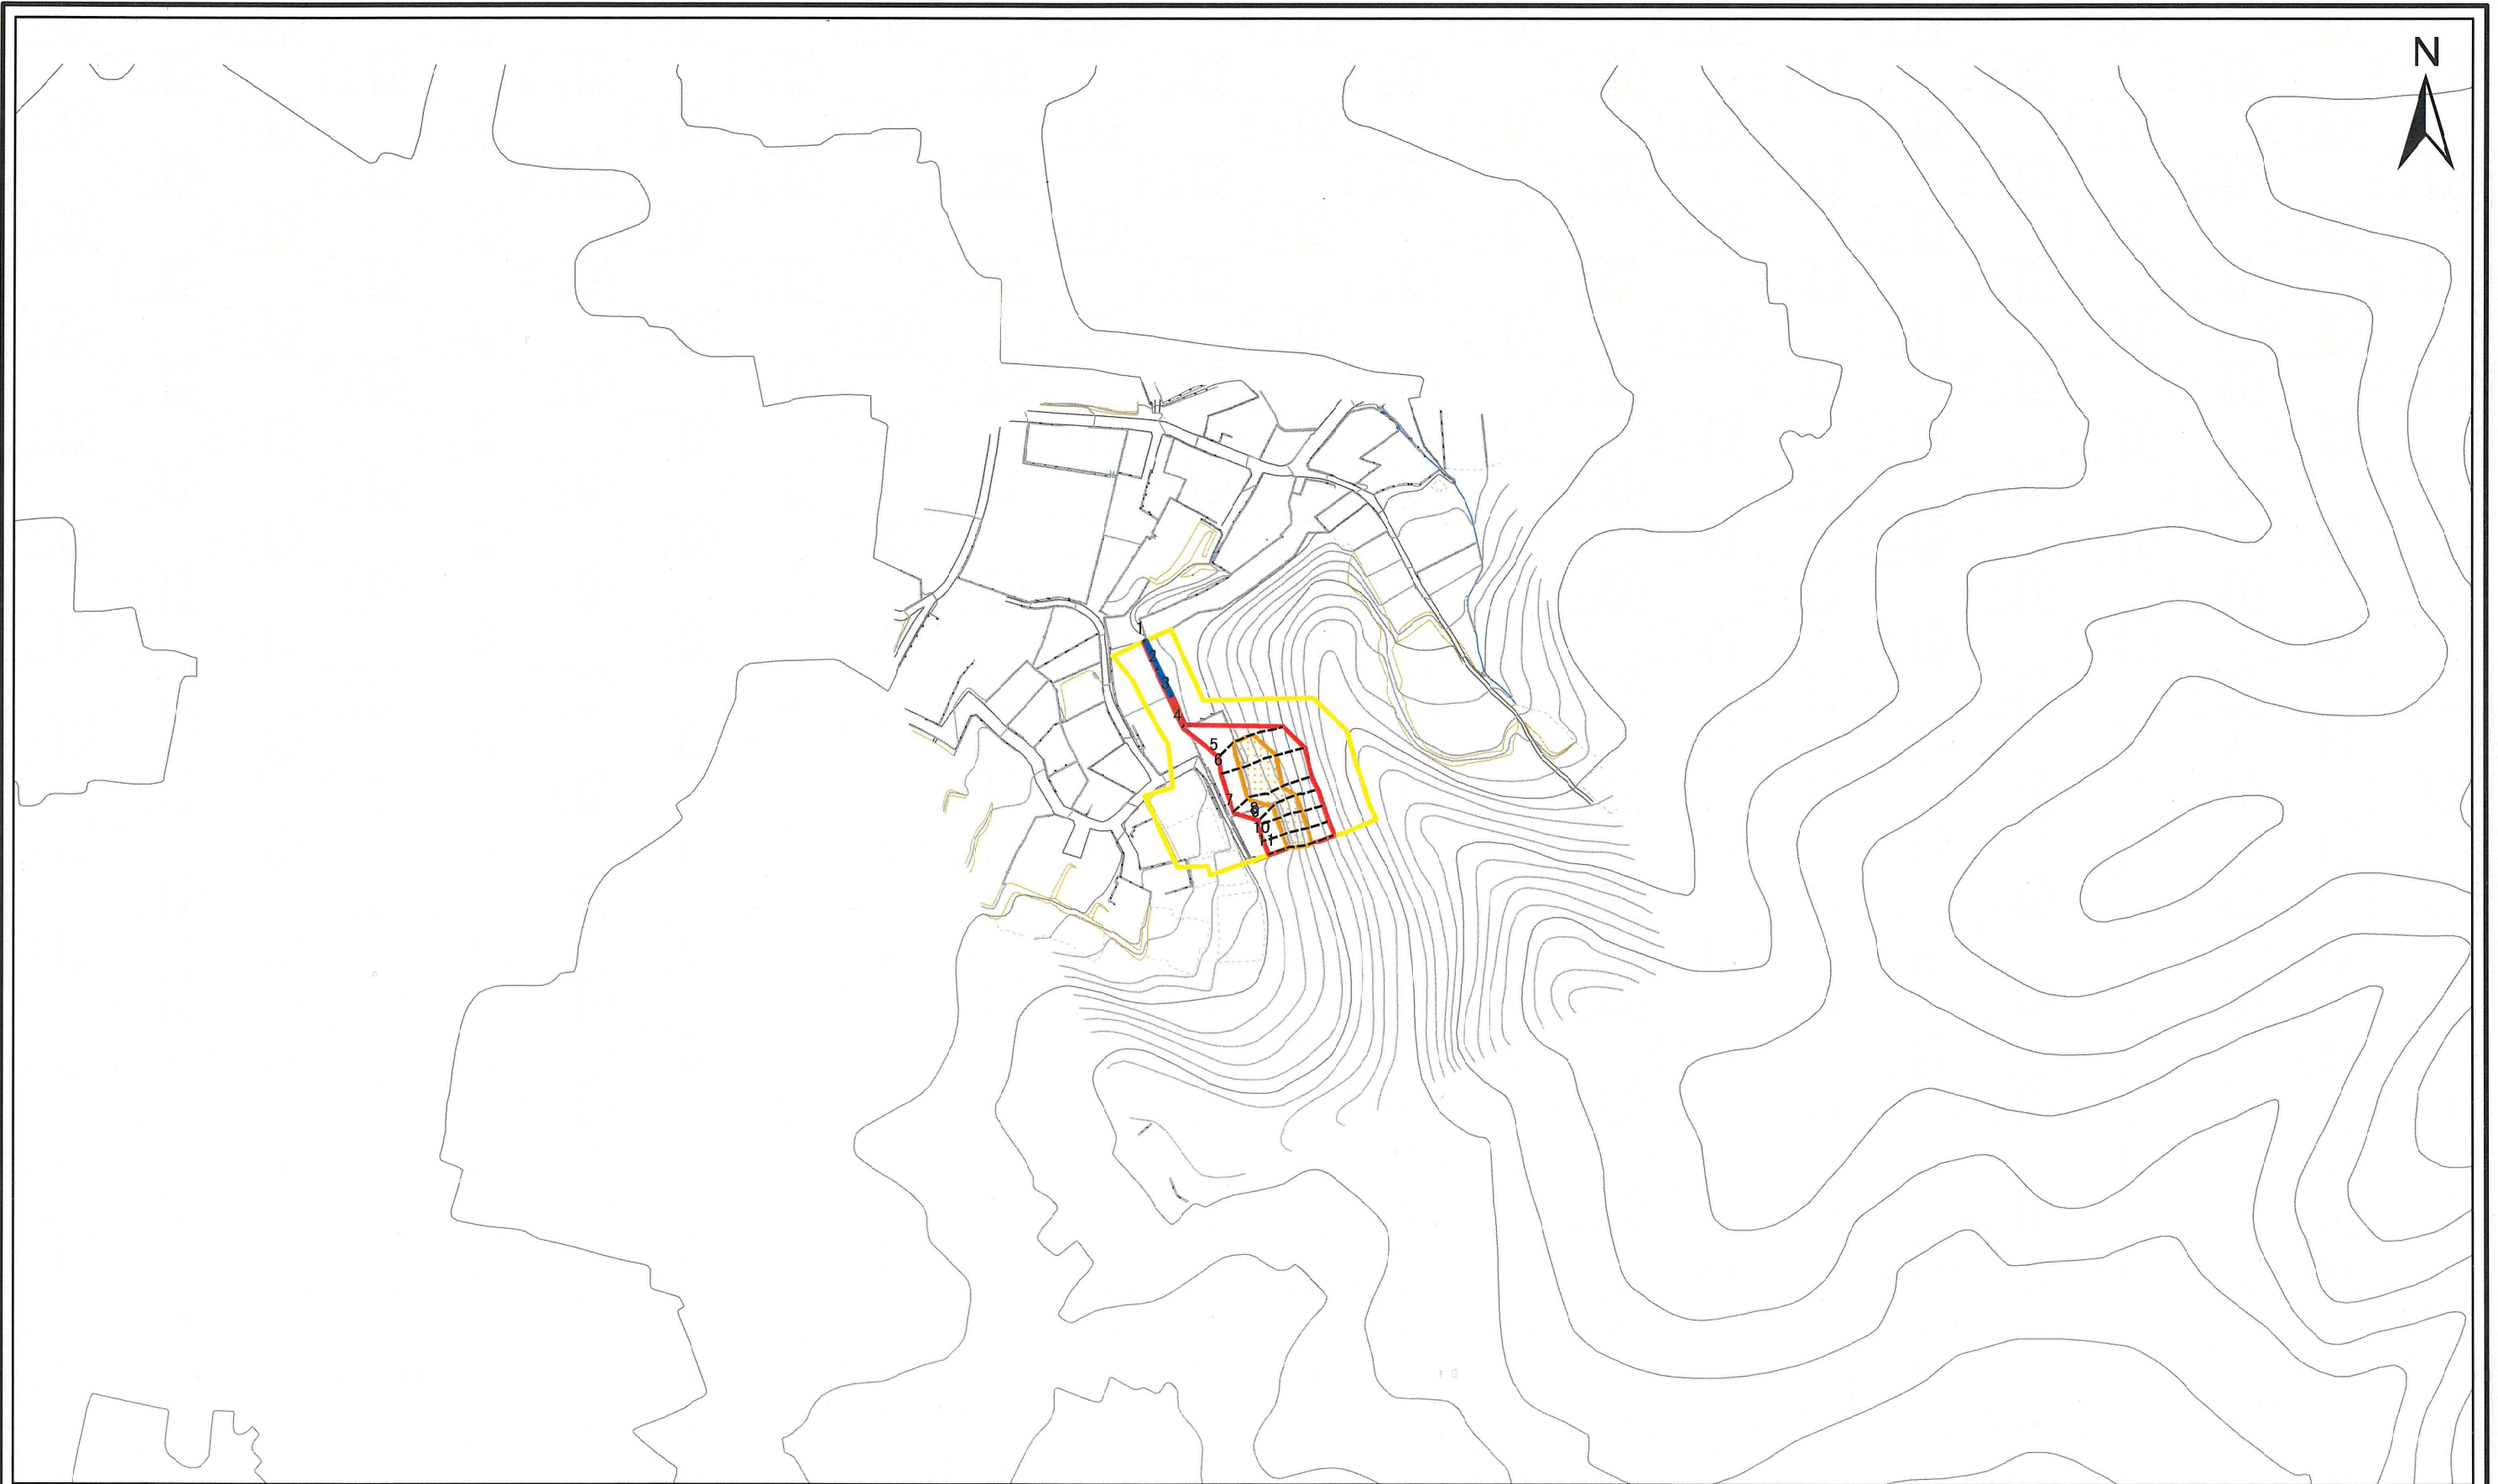
様式-2(急) 土砂災害警戒区域・土砂災害特別警戒区域 区域図(その1)	土砂災害防止法施行令第二条の基準に該当する区域		 縮尺 1:2,500	自然現象の種類	急傾斜地の崩壊	箇所番号	077A0004-1
	土砂災害防止法施行令第三条の基準に該当する区域			告示番号		箇所名	新庄
	それ以外の区域			告示年月日		所在地	盛岡市東新庄一丁目

図中の数字は横断測線番号を示す
