土砂災害防止に関する基礎調査(急傾斜地の崩壊)

| 箇所番号 | 077D0005 |
| 箇所名 | 山岸-1 |
| 所在地 | 盛岡市山岸五丁目 |

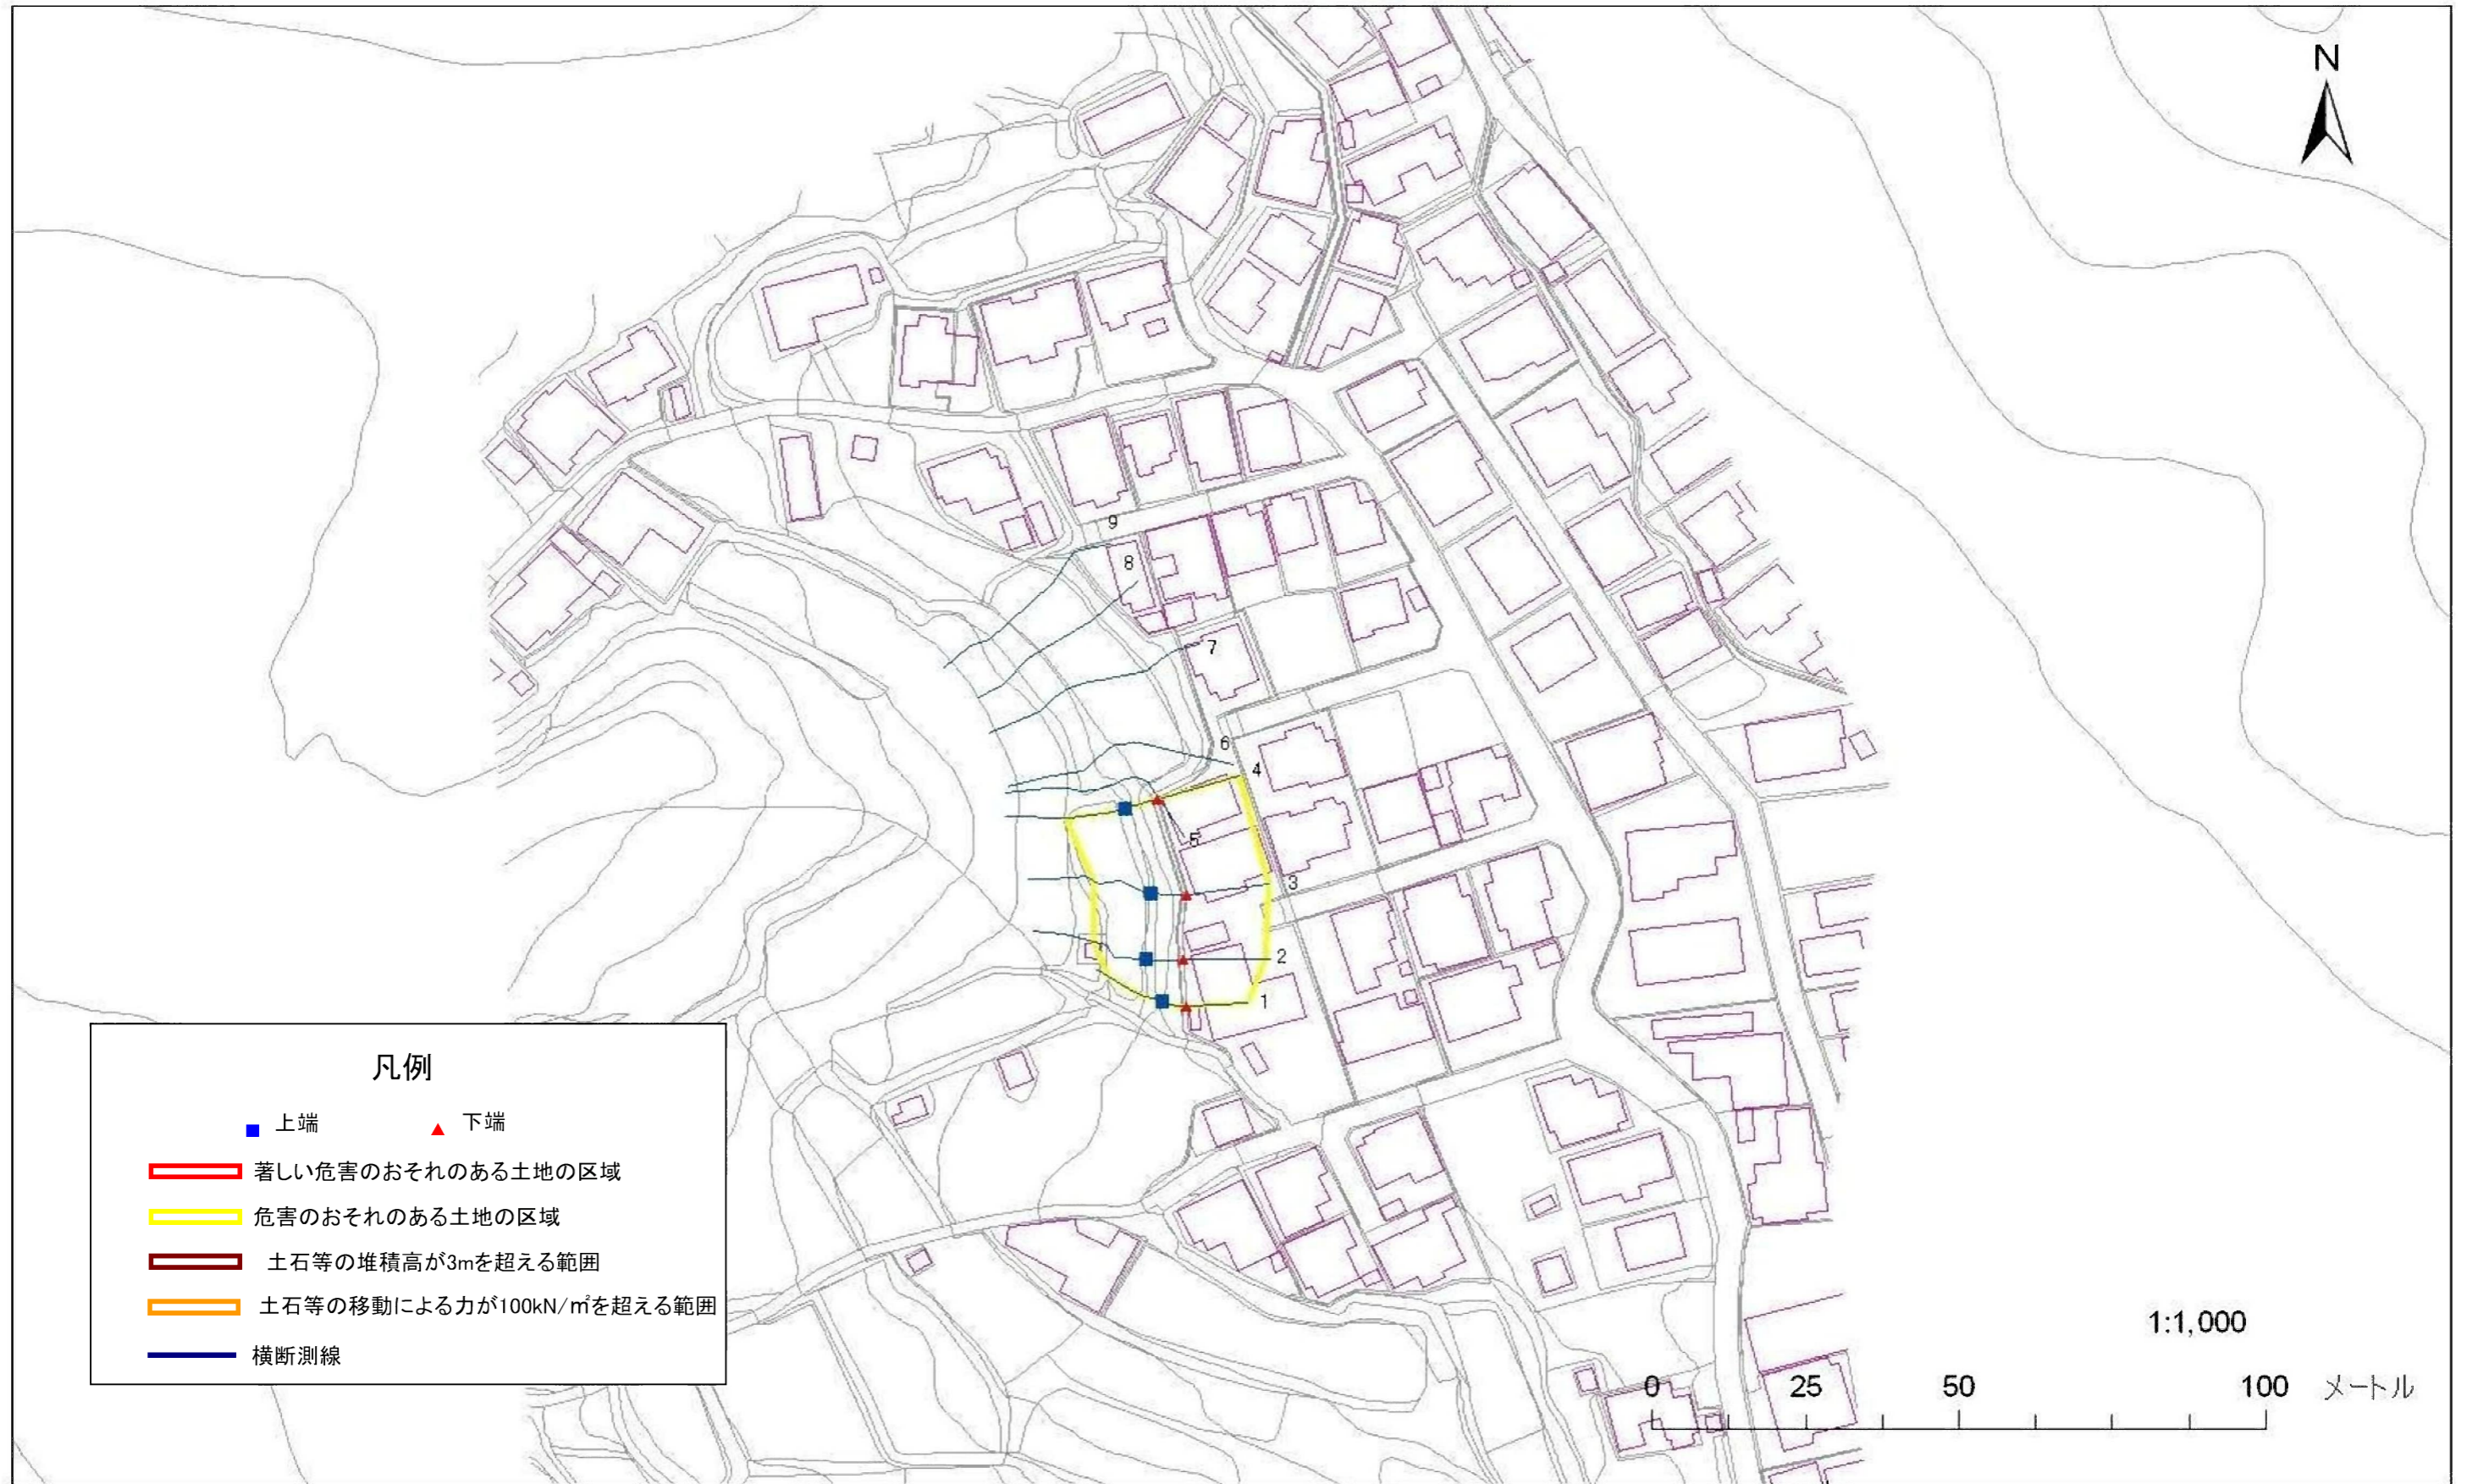
様式3-1 危害のおそれのある土地、著しい危害のおそれのある土地の設定図

▭ 著しい危害のおそれのある土地の区域

▭ 危害のおそれのある土地の区域

▭ 土石等の堆積高が3mを超える範囲

▭ 土石等の移動による力が100kN/m²を超える範囲
