# 土砂災害防止に関する基礎調査(土石流)

自然現象の種類	土石流
溪流番号	B128108
水系名	大槌川
河川名	大槌川
溪流名	白金沢(3)
所在地	上閉伊郡大槌町大槌
調査機関	沿岸広域振興局 土木部

# 土石流区域調書

様式3-1 危害のおそれのある土地、著しい危害のおそれのある土地の設定図

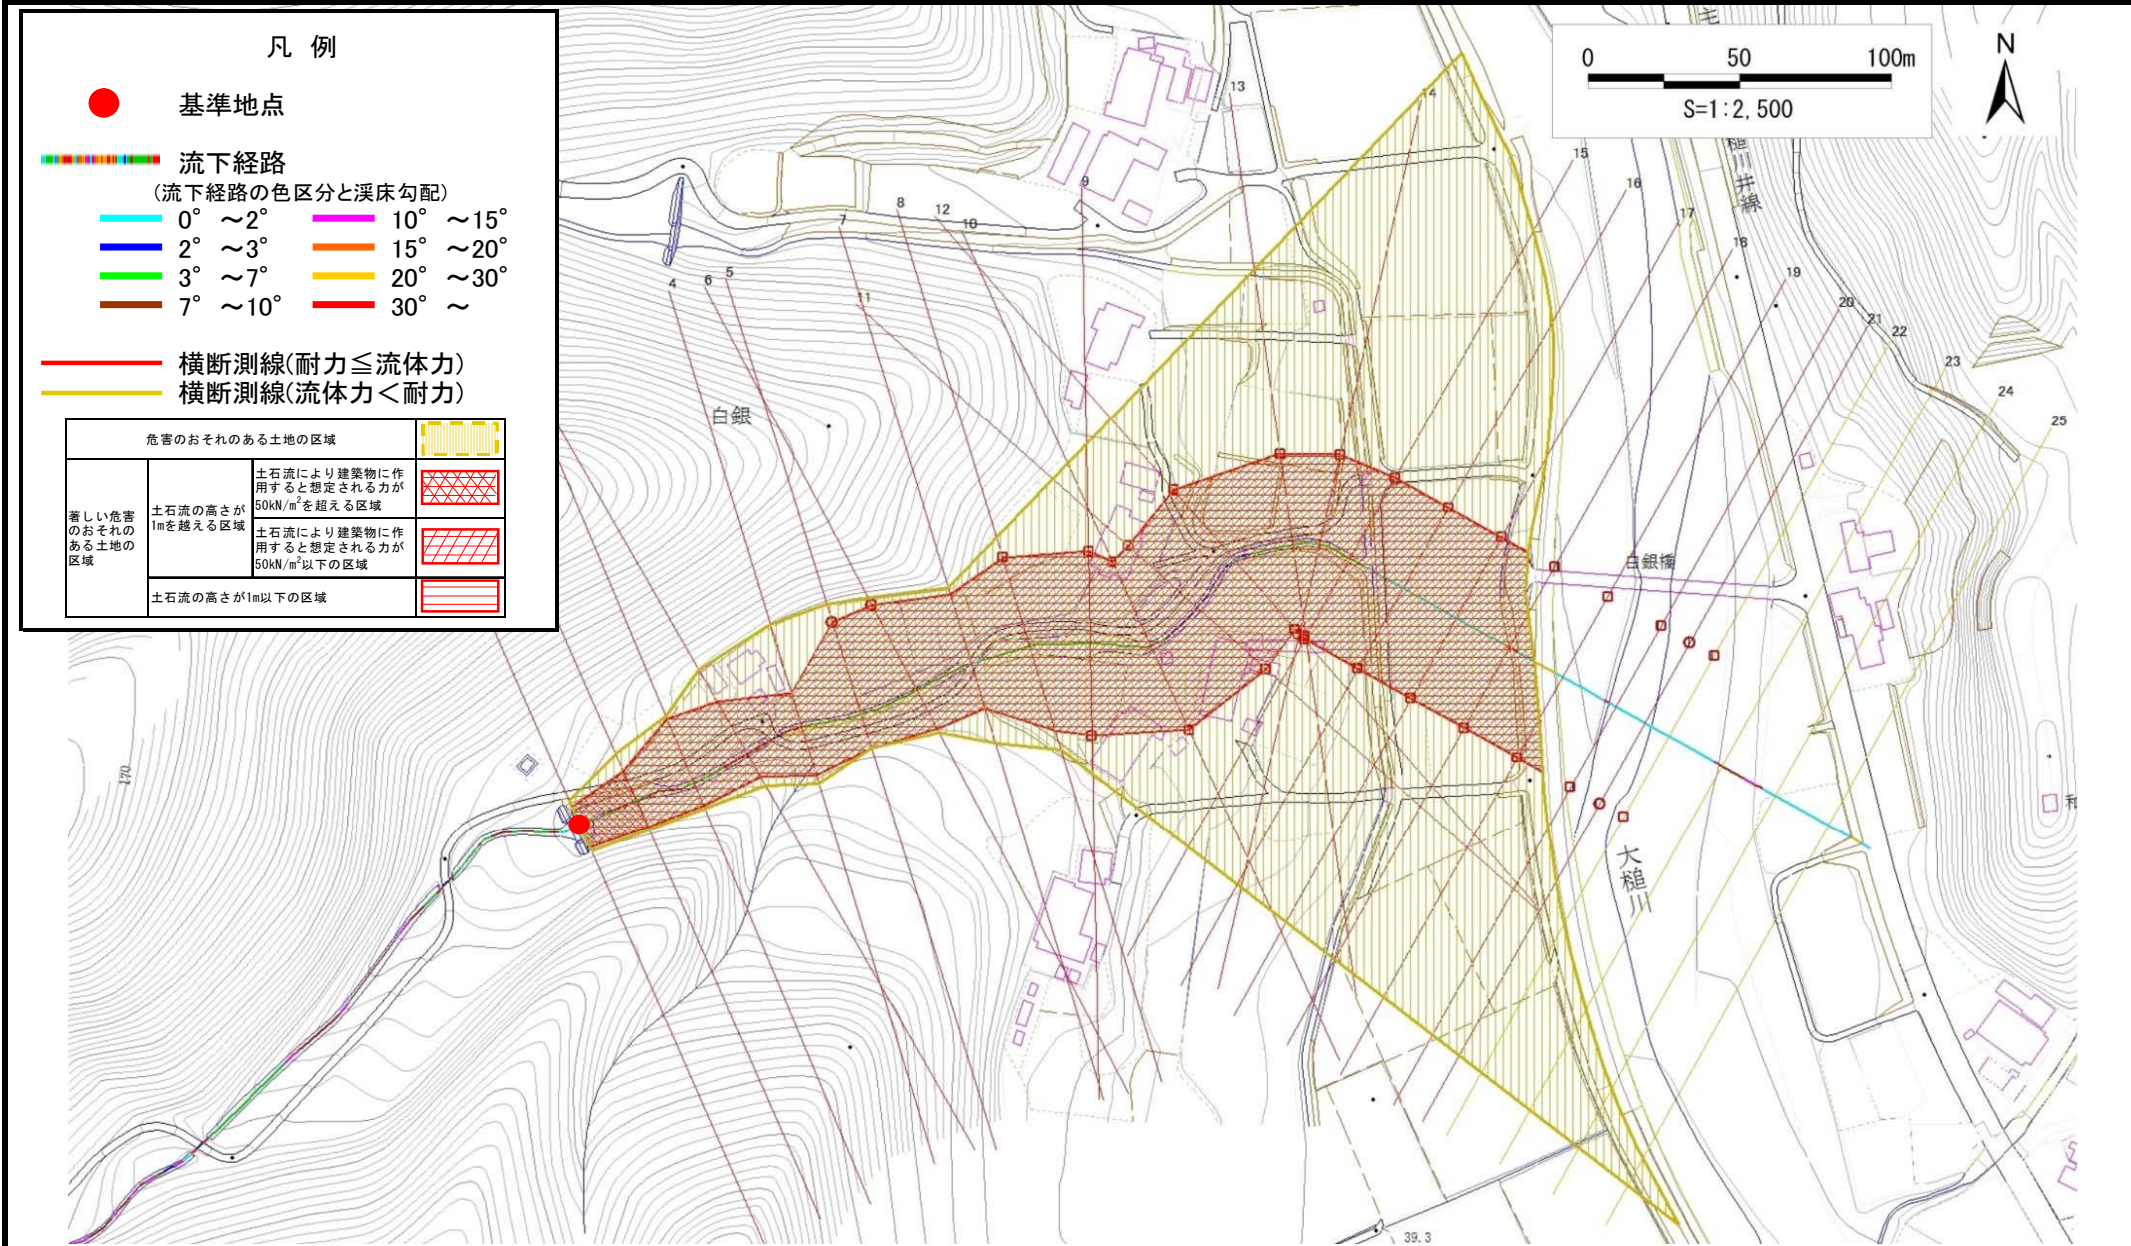
溪流の位置 溪流番号 B128108 溪流名 白金沢(3) 白金沢(3) 上閉伊郡大槌町大槌
