土砂災害防止に関する基礎調査(土石流)

自然現象の種類	土石流
溪流番号	A158033
水系名	盛川
河川名	中井川
溪流名	今出の沢
所在地	大船渡市猪川町字今出
調査機関	大船渡地方振興局

様式3-1 危害のおそれのある土地、著しい危害のおそれのある土地の設定図

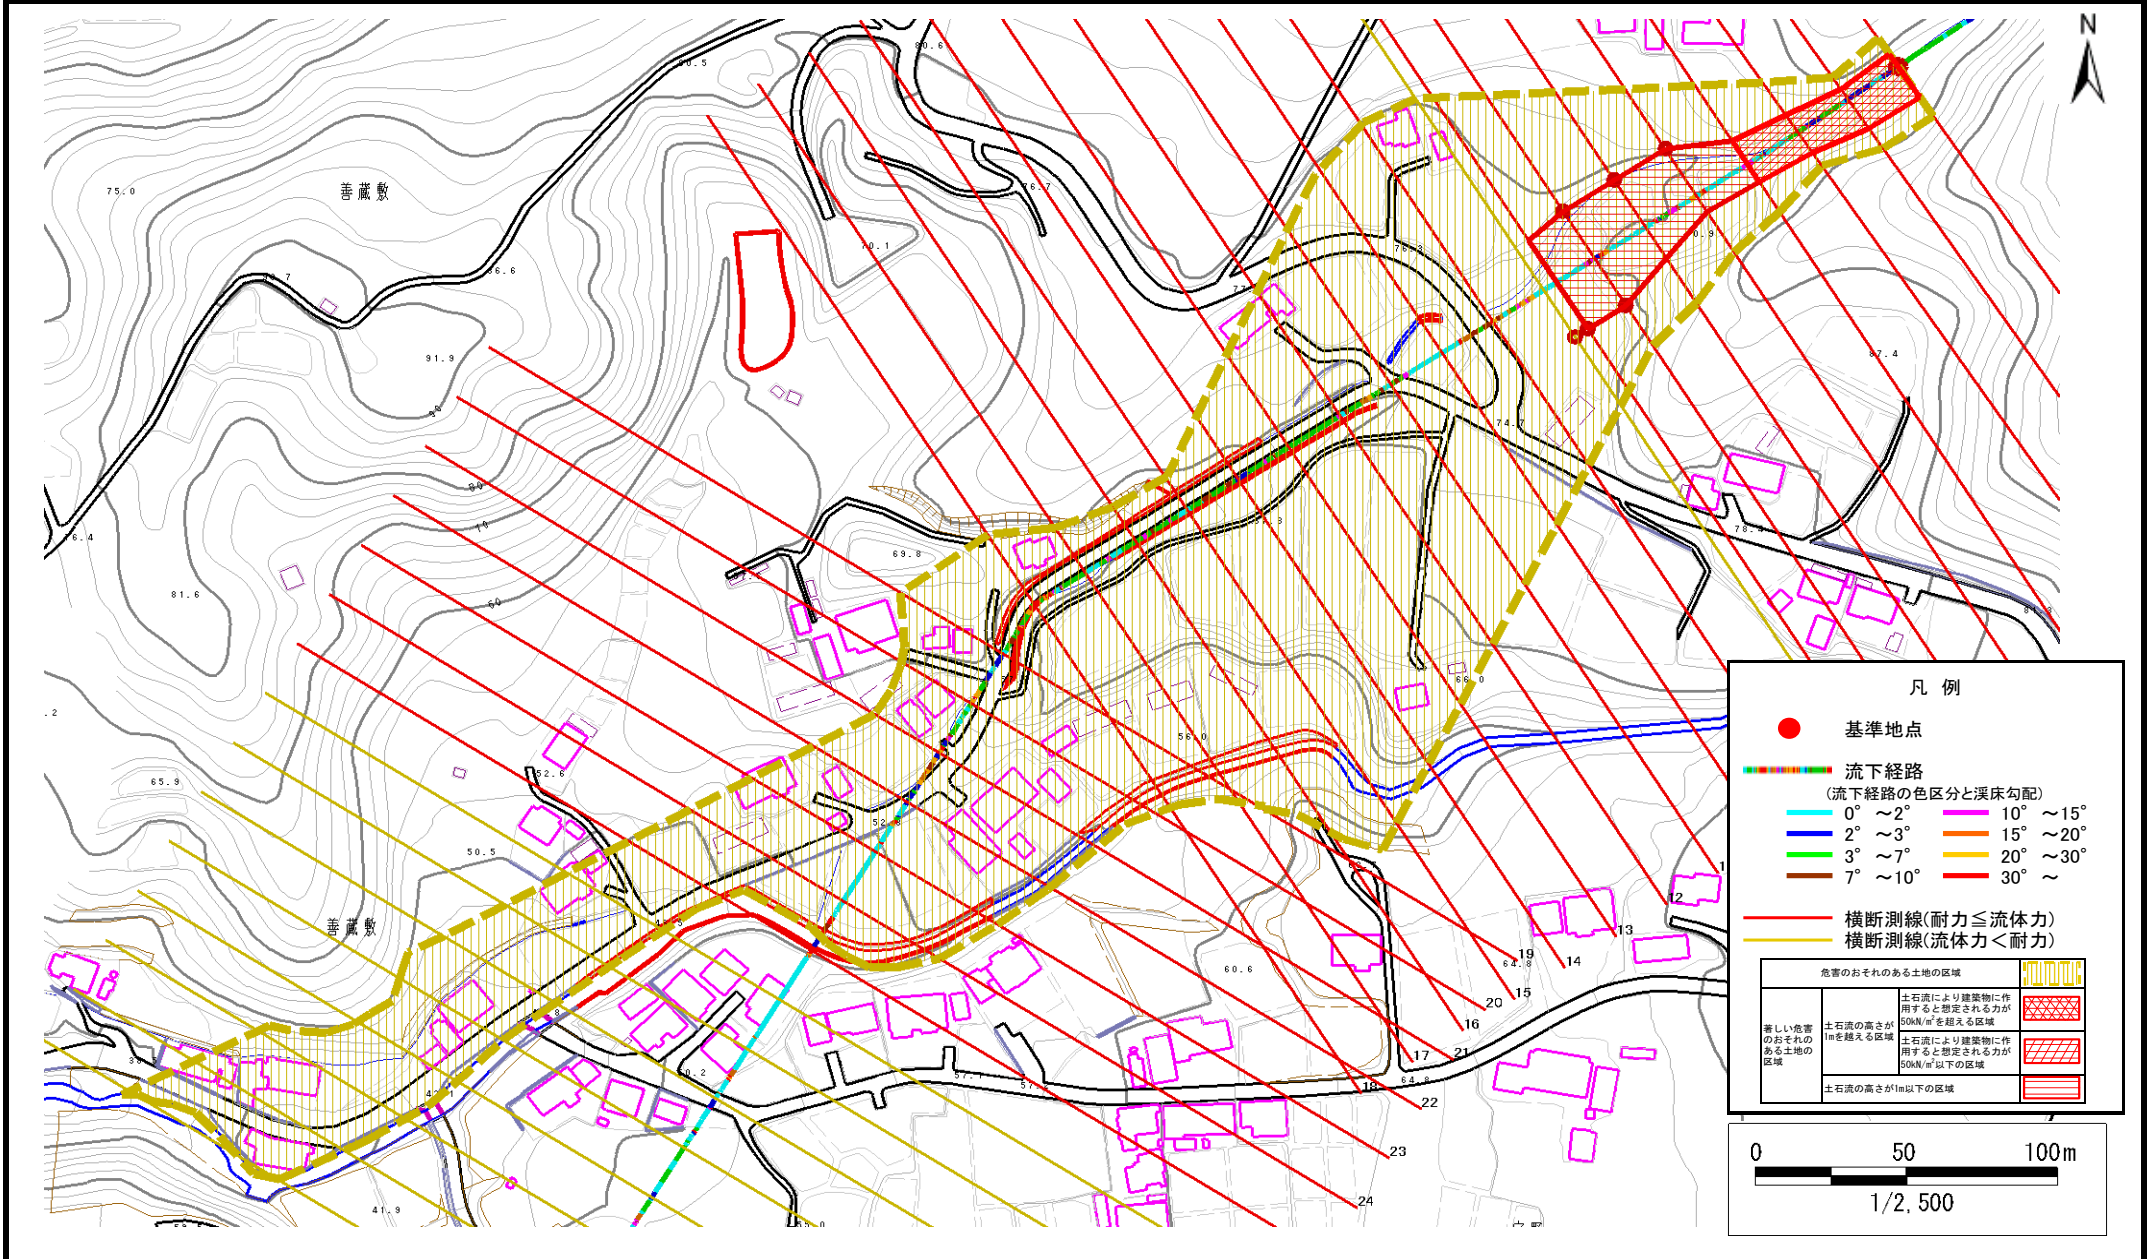
溪流の位置 溪流番号 A158033 溪流名 今出の沢 所在地 大船渡市猪川町字今出
