# 土砂災害防止に関する基礎調査(土石流)

自然現象の種類	土石流
溪流番号	B113201
水系名	北上川
河川名	小又川
溪流名	大洞の沢
所在地	花巻市大迫町内川目第28、29地割
調査機関	県南広域振興局土木部花巻土木センター

様式3-1 危害のおそれのある土地、著しい危害のおそれのある土地の設定図

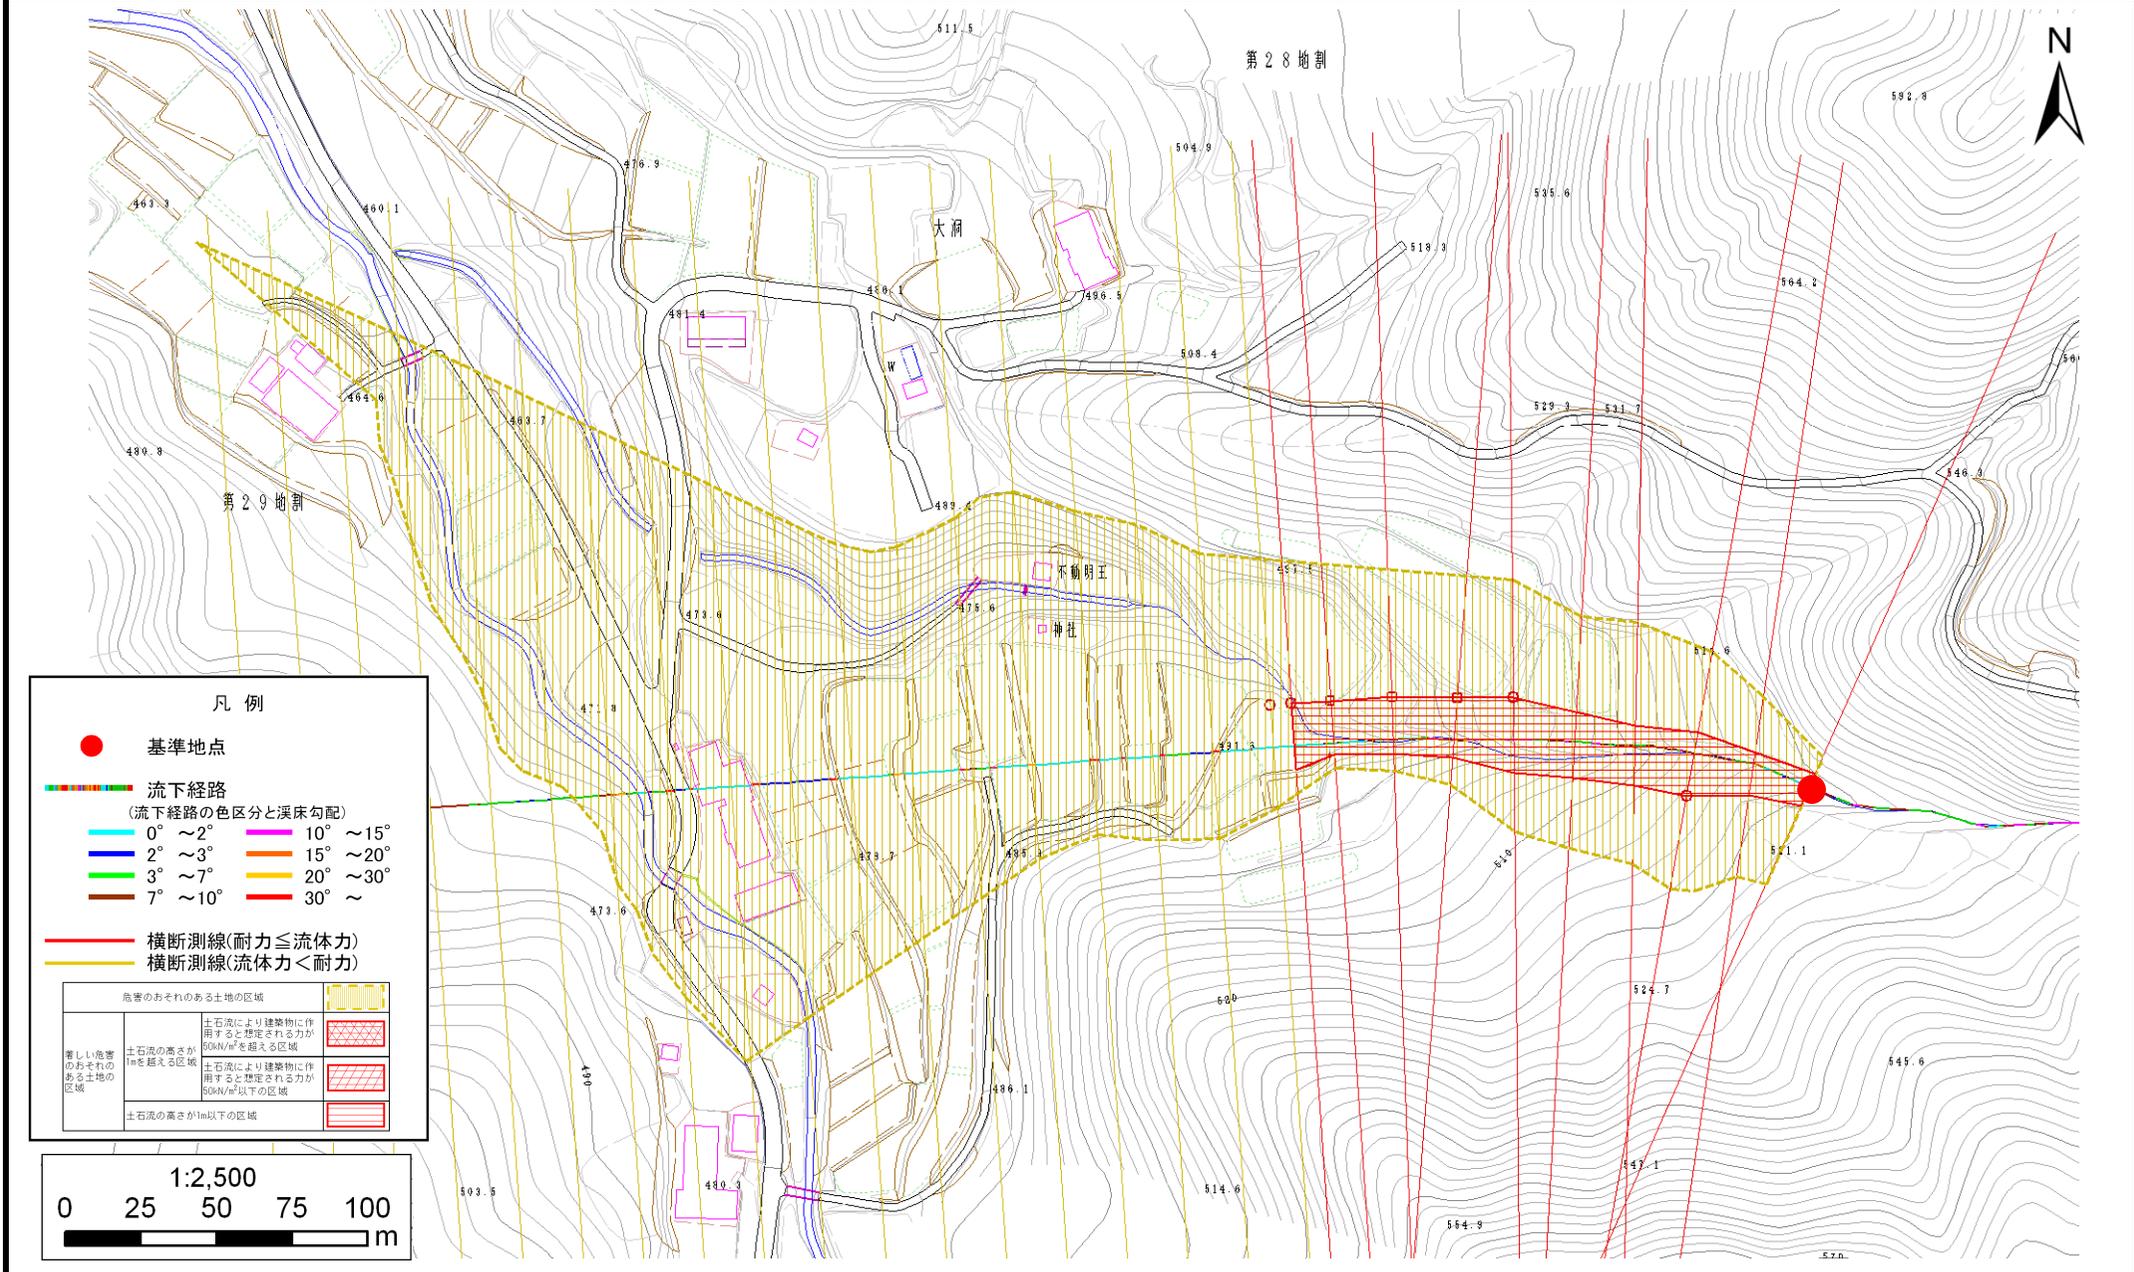
溪流の位置 溪流番号 B113201 溪流名 大洞の沢 所在地 花巻市大迫町内川目第28、29地割
