土砂災害防止に関する基礎調査(急傾斜地の崩壊)

自然現象の種類				急傾斜地の崩壊
箇	所	番	号	181D0048
筃	所		名	前田−1
所	在		地	岩手県一関市千厩町千厩
調	査	機	関	岩手県千厩土木センター

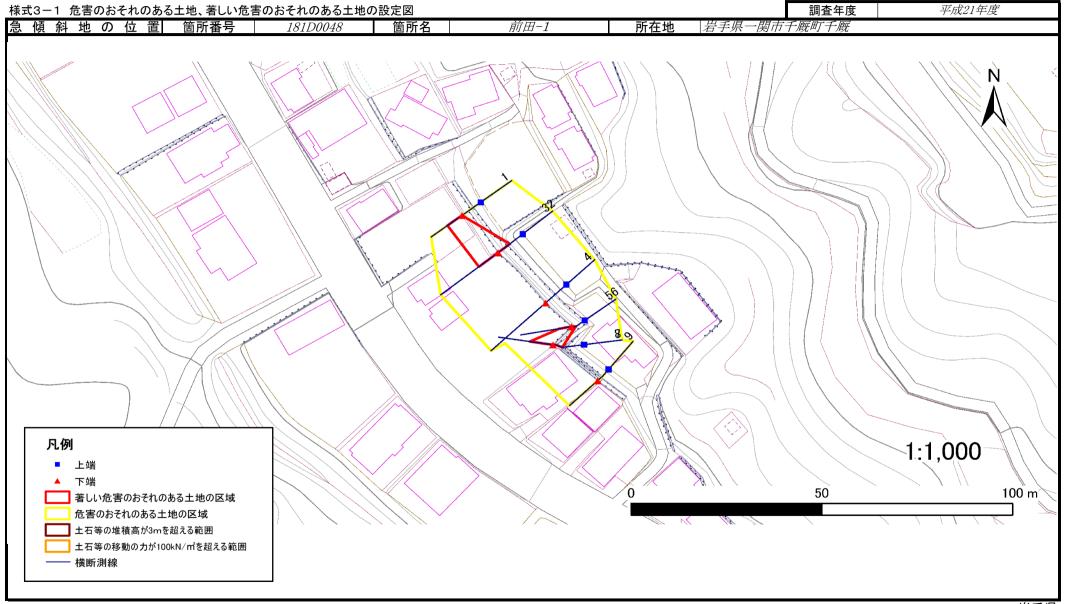
急傾斜地の崩壊区域調書

様式3-2 建築物に作用すると想定される衝撃に関する事項(1/1)
