# 土砂災害防止に関する基礎調査(急傾斜地の崩壊)

自然現象の種類	急傾斜地の崩壊
箇所番号	031A1004
箇所名	下川井-2
所在地	岩手県久慈市山形町川井第9地割
調査機関	岩手県久慈地方振興局土木部

# 急傾斜地の崩壊区域調書

様式3-1 危害のおそれのある土地、著しい危害のおそれのある土地の設定図

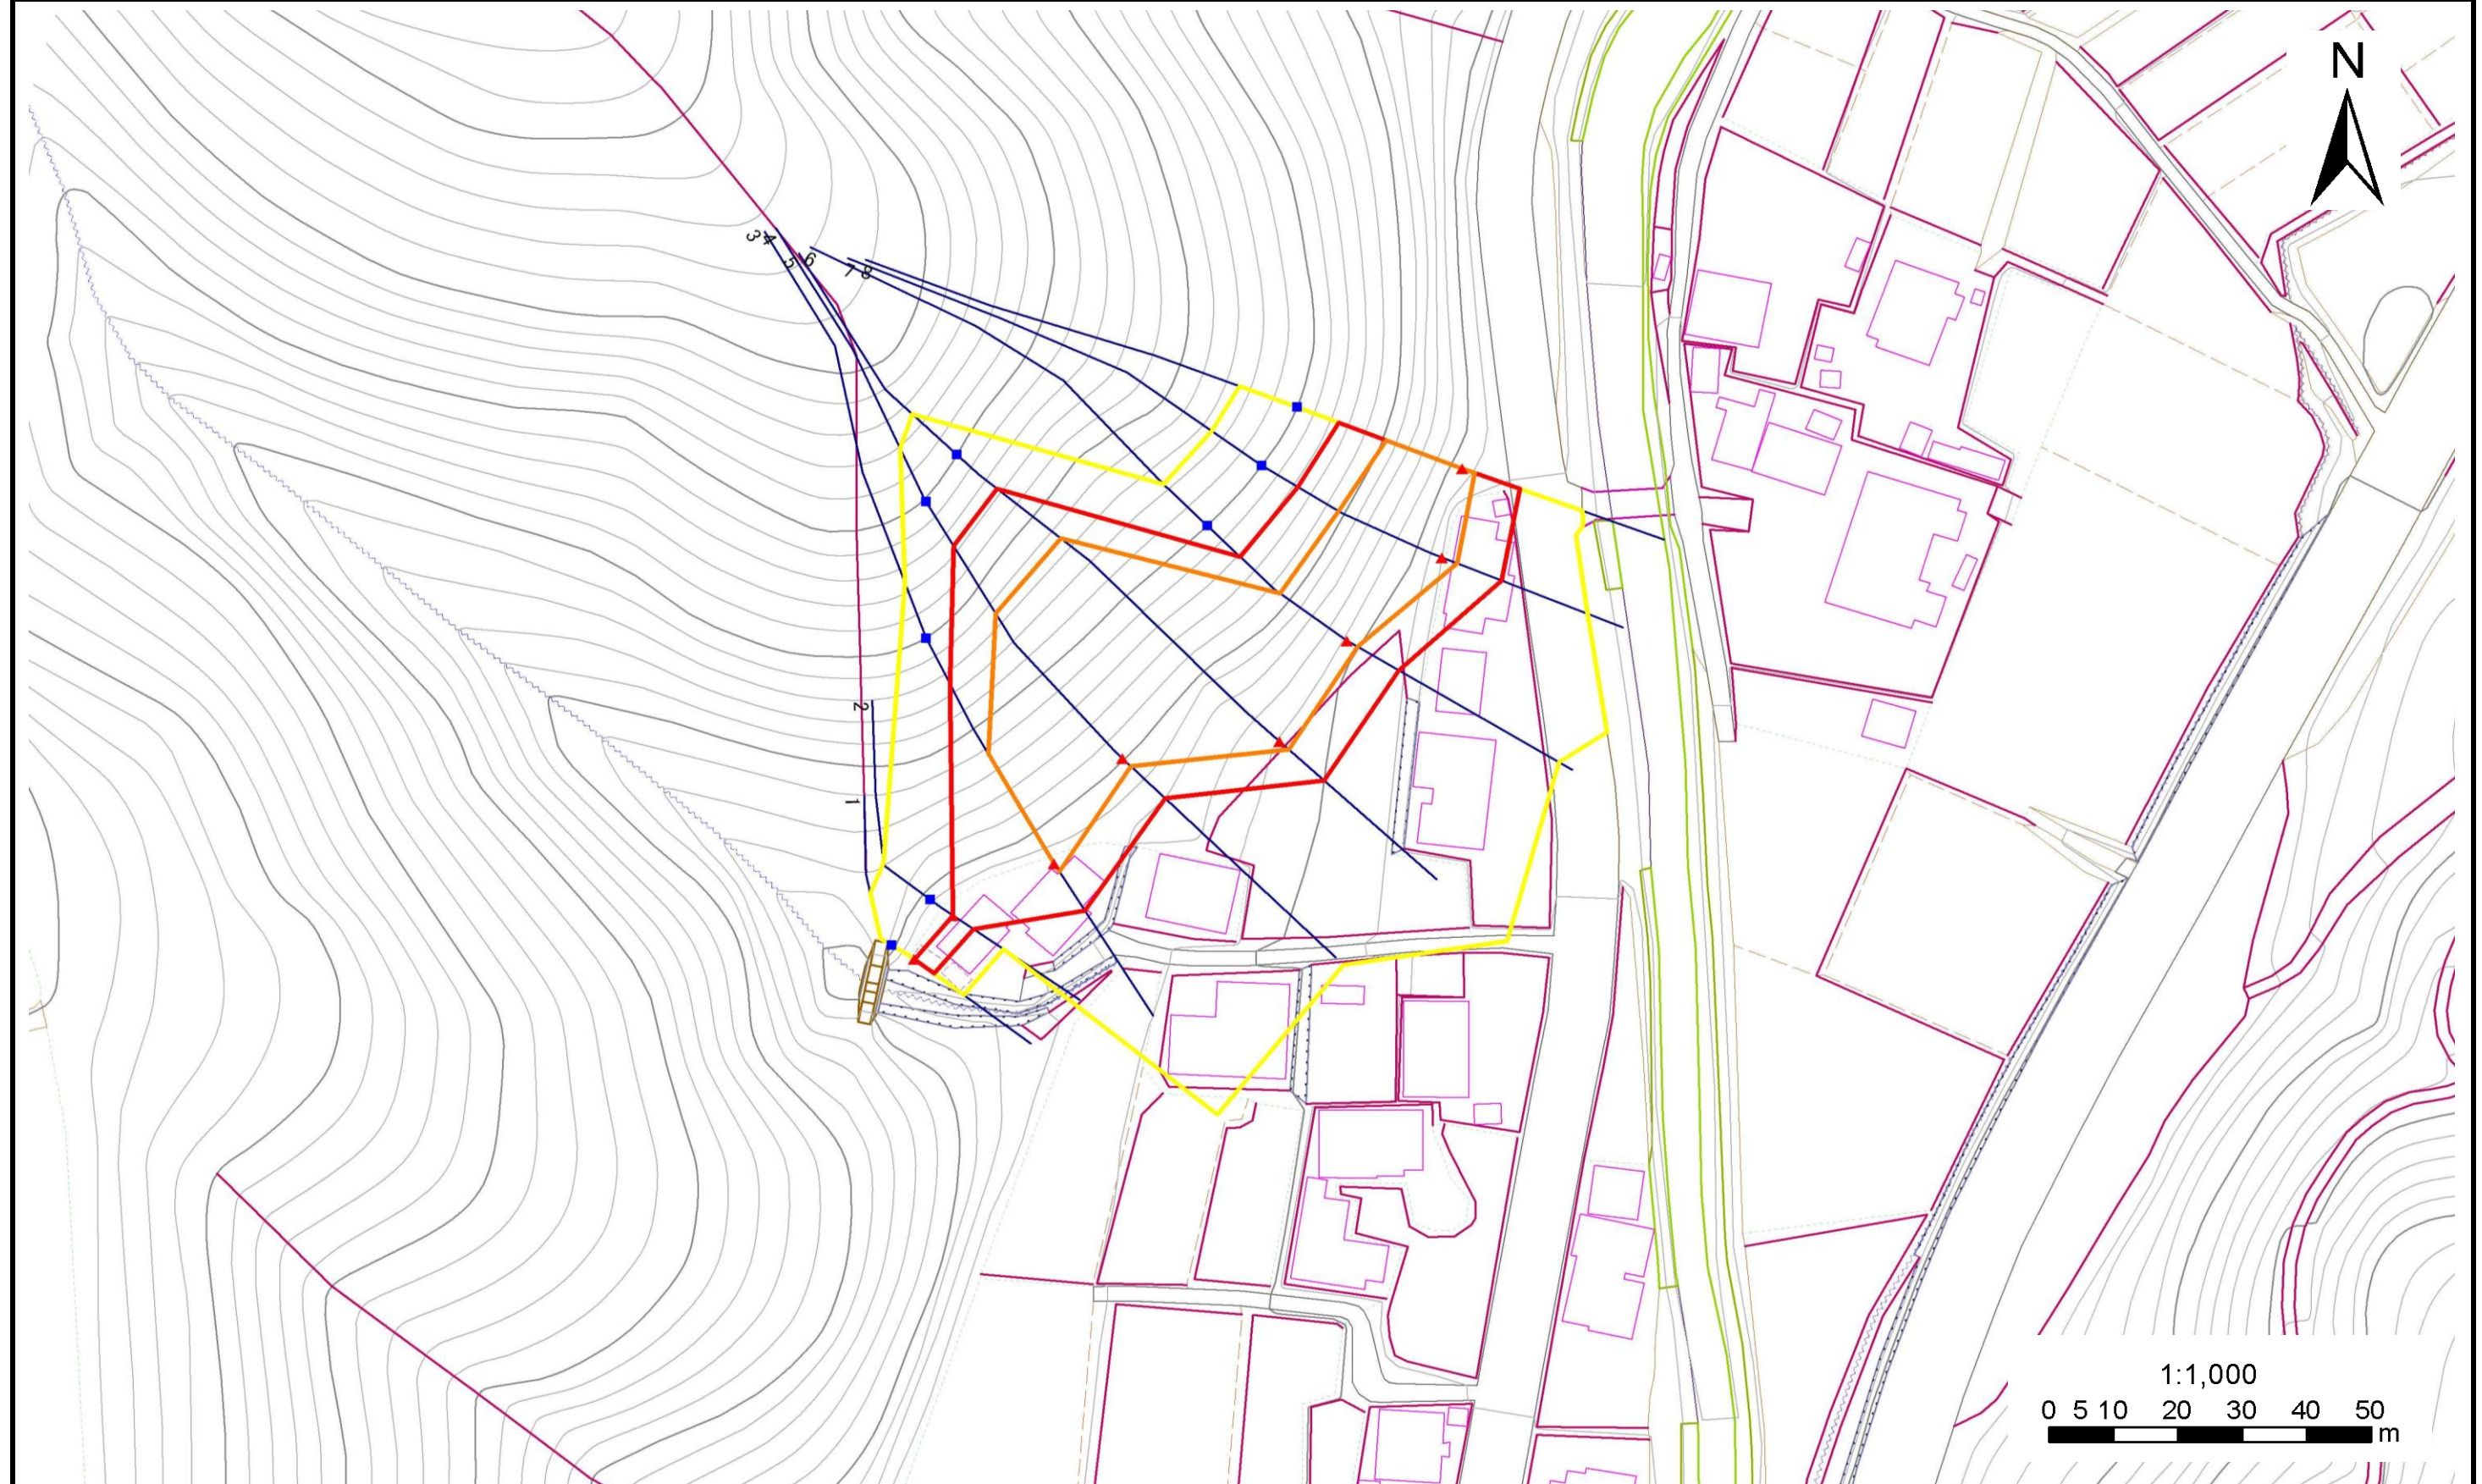
凡例	■ 上端	— 横断測線	▭ 危害のおそれのある土地の区域	▭ 土石等の移動による力が100kN/m <sup>2</sup> を超える範囲
	▲ 下端		▭ 著しい危害のおそれのある土地の区域	▭ 土石等の堆積高が3mを超える範囲
