土砂災害防止に関する基礎調査(急傾斜地の崩壊)

自然現象の種類	急傾斜地の崩壊
箇所番号	209BN5617
箇所名	野黒A
所 在 地	一関市千厩町磐清水字野黒
調査機関	岩手県県南広域振興局土木部 一関土木センター

急傾斜地の崩壊区域調書

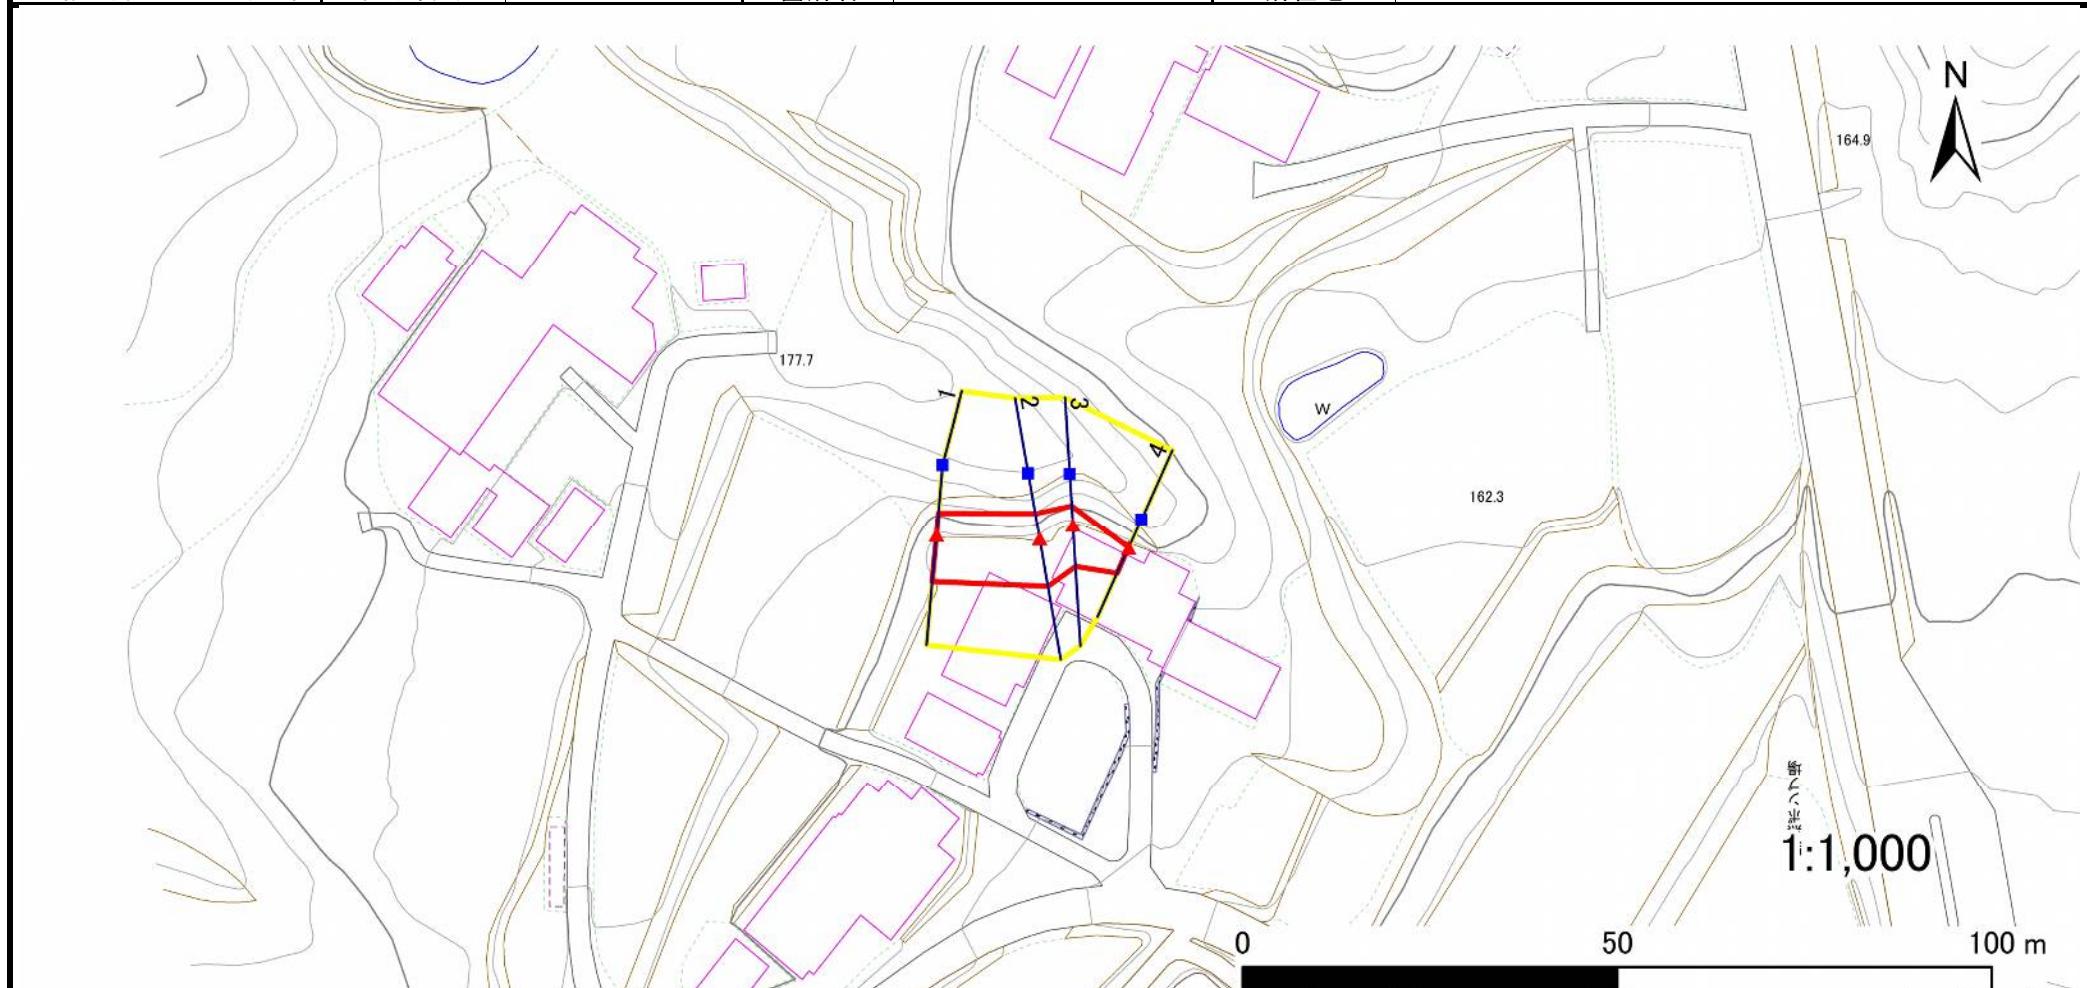
様式3-1 危害のある土地、著しい危害のある土地の設定図

急傾斜地の位置 箇所番号 209BN5617 箇所名 野黒A 所在地 一関市千厩町磐清水字野黒
