# 土砂災害防止に関する基礎調査(急傾斜地の崩壊)

自然現象の種類	急傾斜地の崩壊
箇所番号	184A0178
箇所名	三本木
所在地	一関市花泉町永井字東狼ノ沢
調査機関	県南広域振興局土木部一関土木センター

様式3-1 危害のおそれのある土地、著しい危害のおそれのある土地の設定図

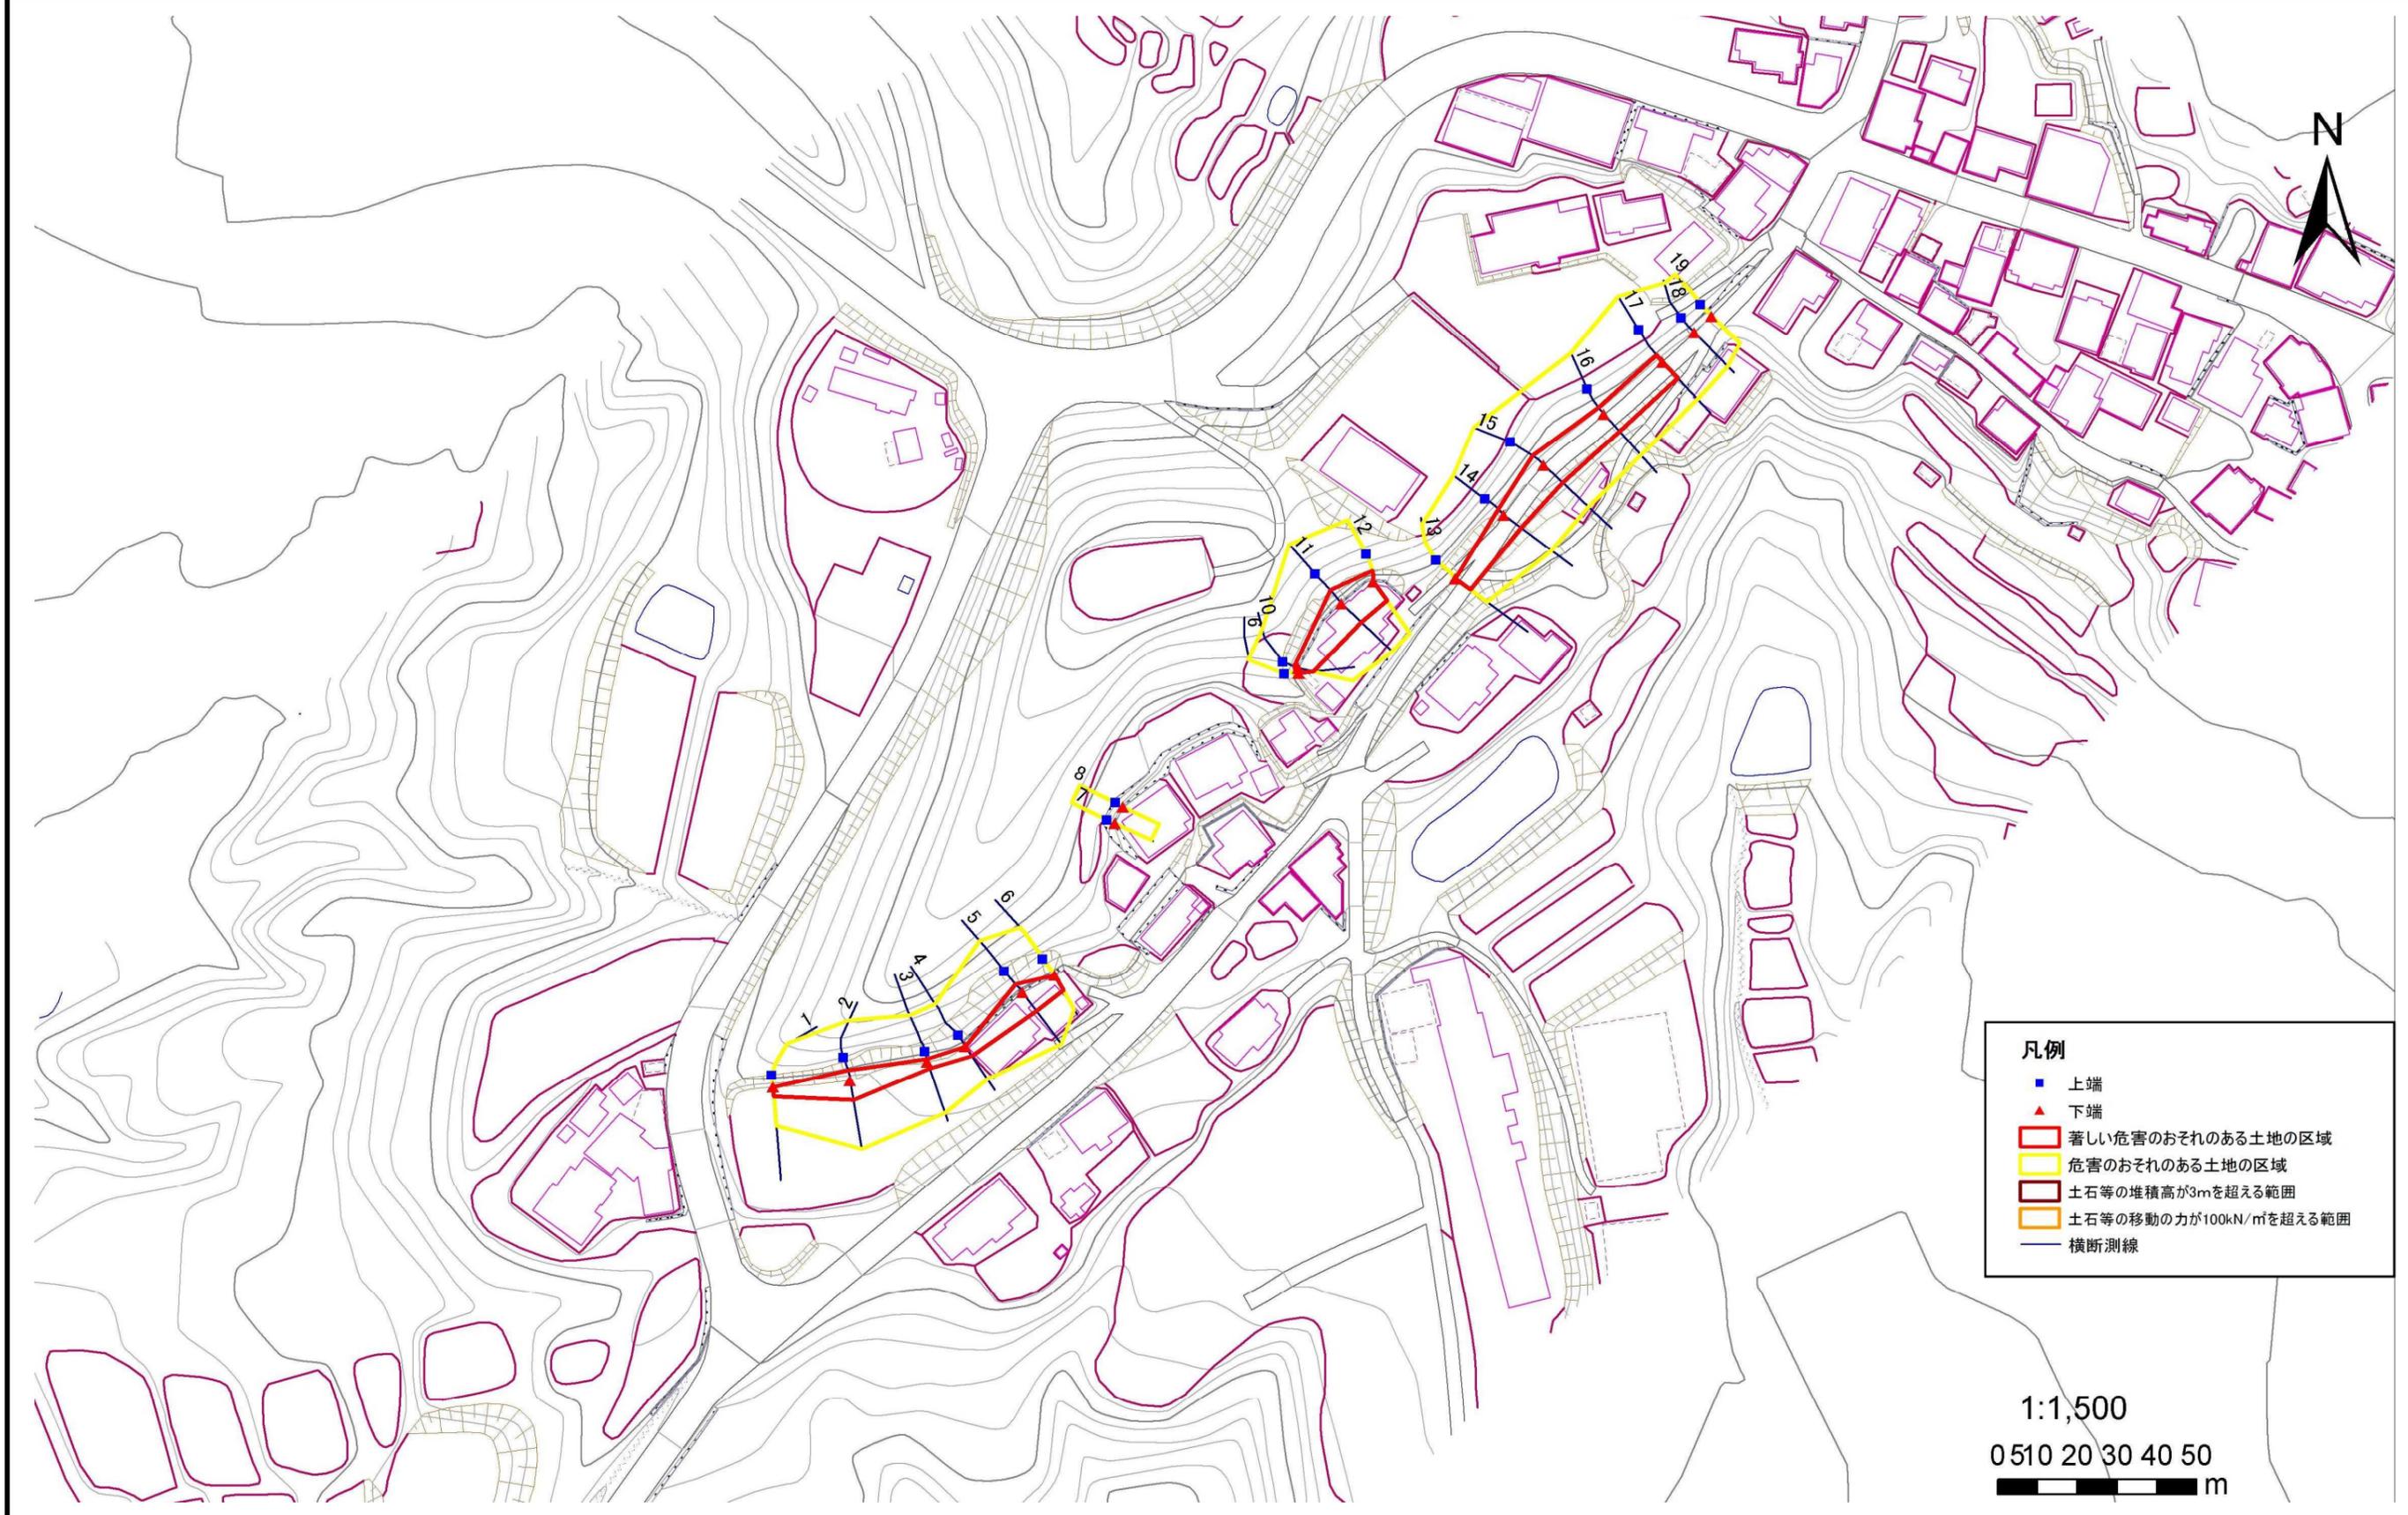
- 上端
- ▲ 下端
- 著しい危害のおそれのある土地の区域
- 危害のおそれのある土地の区域
- 土石等の堆積高が3mを超える範囲
- 土石等の移動の力が100kN/m<sup>2</sup>を超える範囲
- 横断測線
