# 土砂災害防止に関する基礎調査(土石流)

自然現象の種類	土石流
溪流番号	BN209795
水系名	北上川
河川名	刈生沢川
溪流名	馬骨2
所在地	一関市花泉町金沢字馬骨
調査機関	岩手県南広域振興局土木部 一関土木センター

様式3-1 危害のおそれのある土地、著しい危害のおそれのある土地の設定図

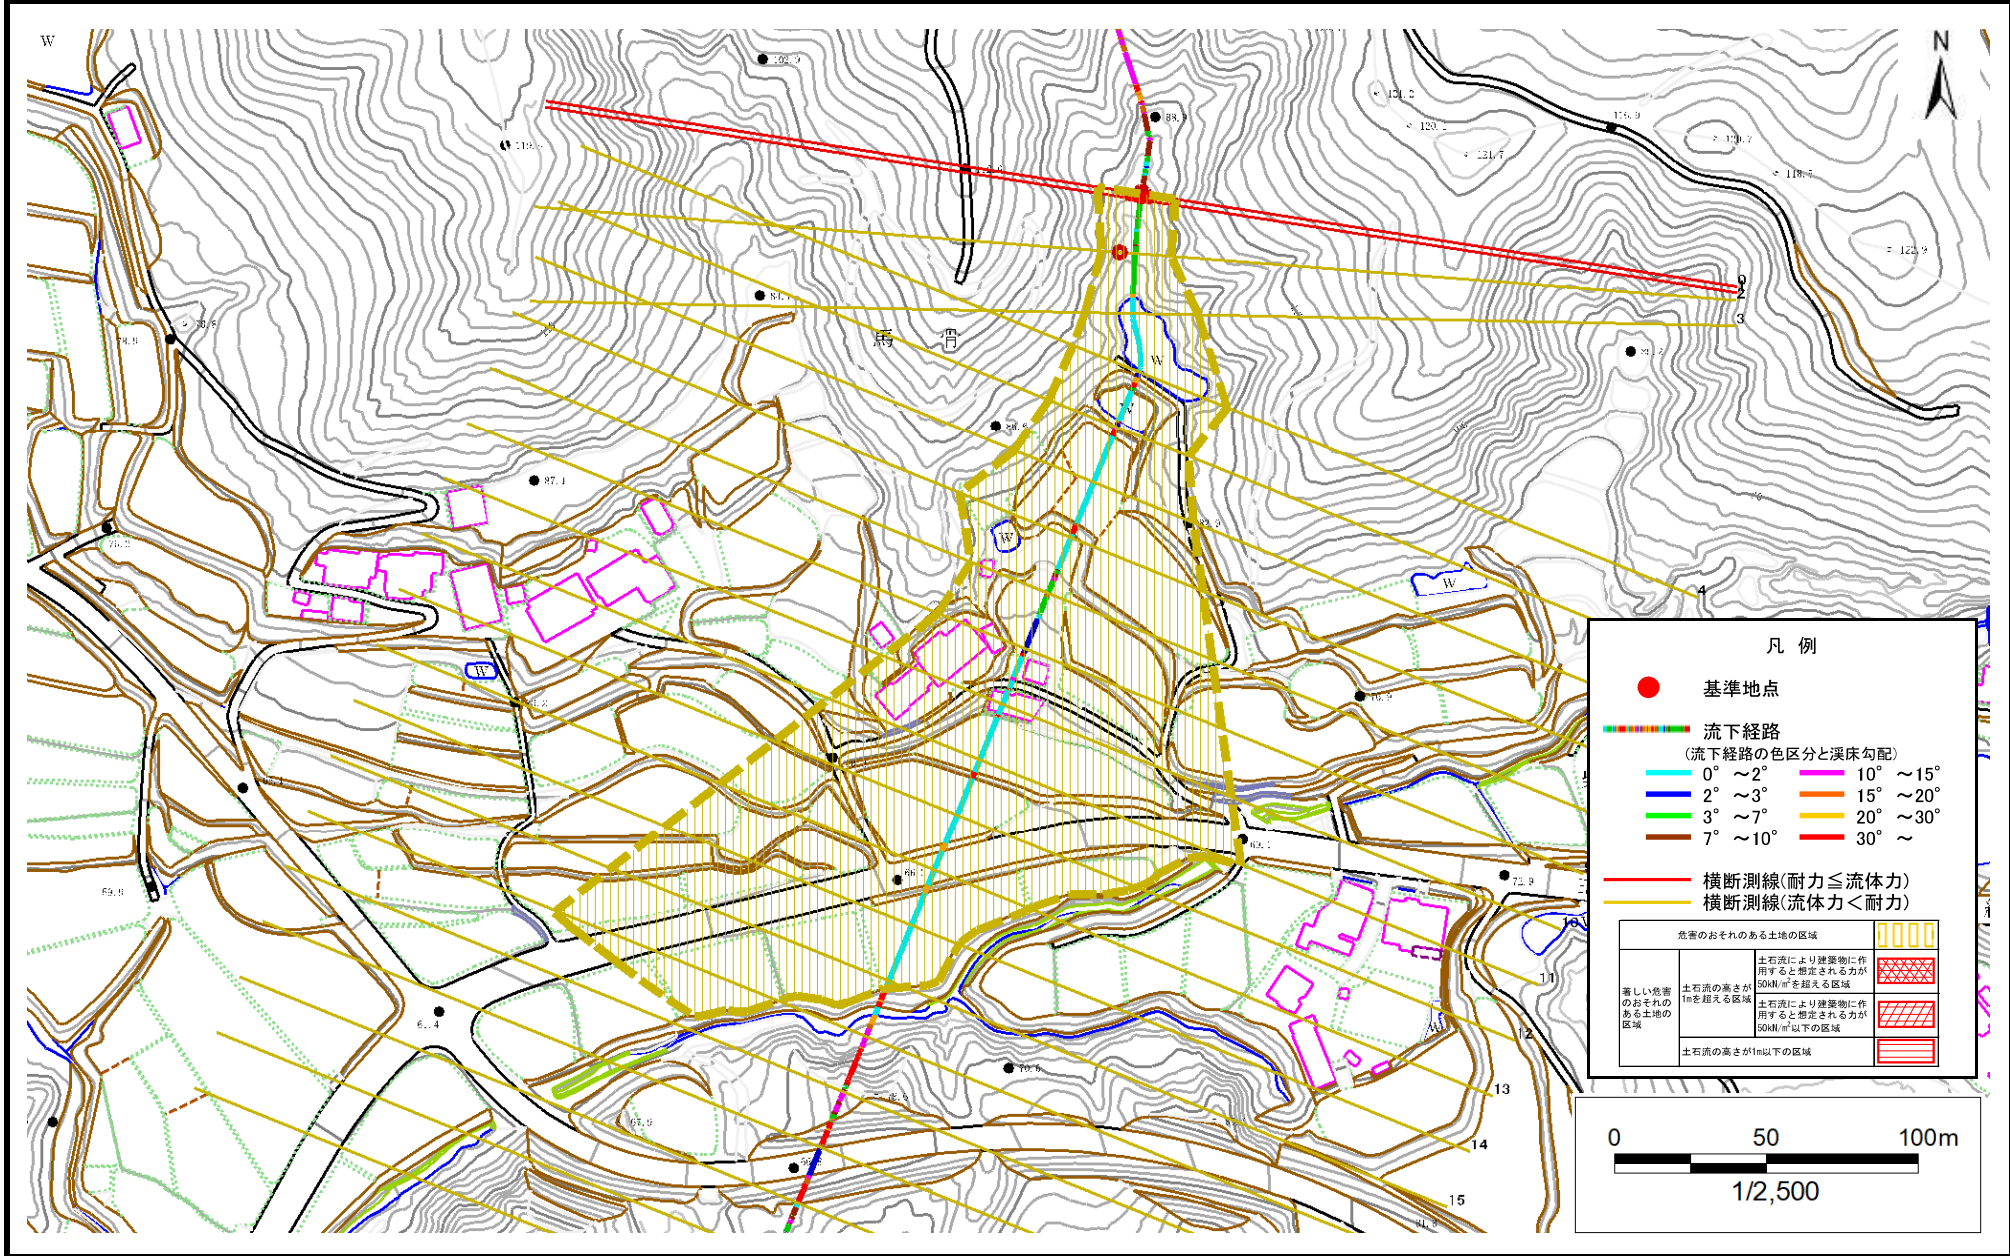
- 基準地点
- 流下経路  
(流下経路の色区分と溪流勾配)

0° ~ 2°	10° ~ 15°
2° ~ 3°	15° ~ 20°
3° ~ 7°	20° ~ 30°
7° ~ 10°	30° ~
- 横断測線(耐力 ≤ 流体力)
- 横断測線(流体力 < 耐力)

危害のおそれのある土地の区域	
著しい危害のおそれのある土地の区域	土石流により建築物に作用すると想定される力が 50kN/m <sup>2</sup> を超える区域
	土石流により建築物に作用すると想定される力が 50kN/m <sup>2</sup> 以下の区域
	土石流の高さが1m以下の区域
