土砂災害防止に関する基礎調査(急傾斜地の崩壊)

| 箇所番号 | 206BN5001 |
| 箇所名 | 臥牛1地割 |

様式3-1 危害のおそれのある土地、著しい危害のおそれのある土地の設定図

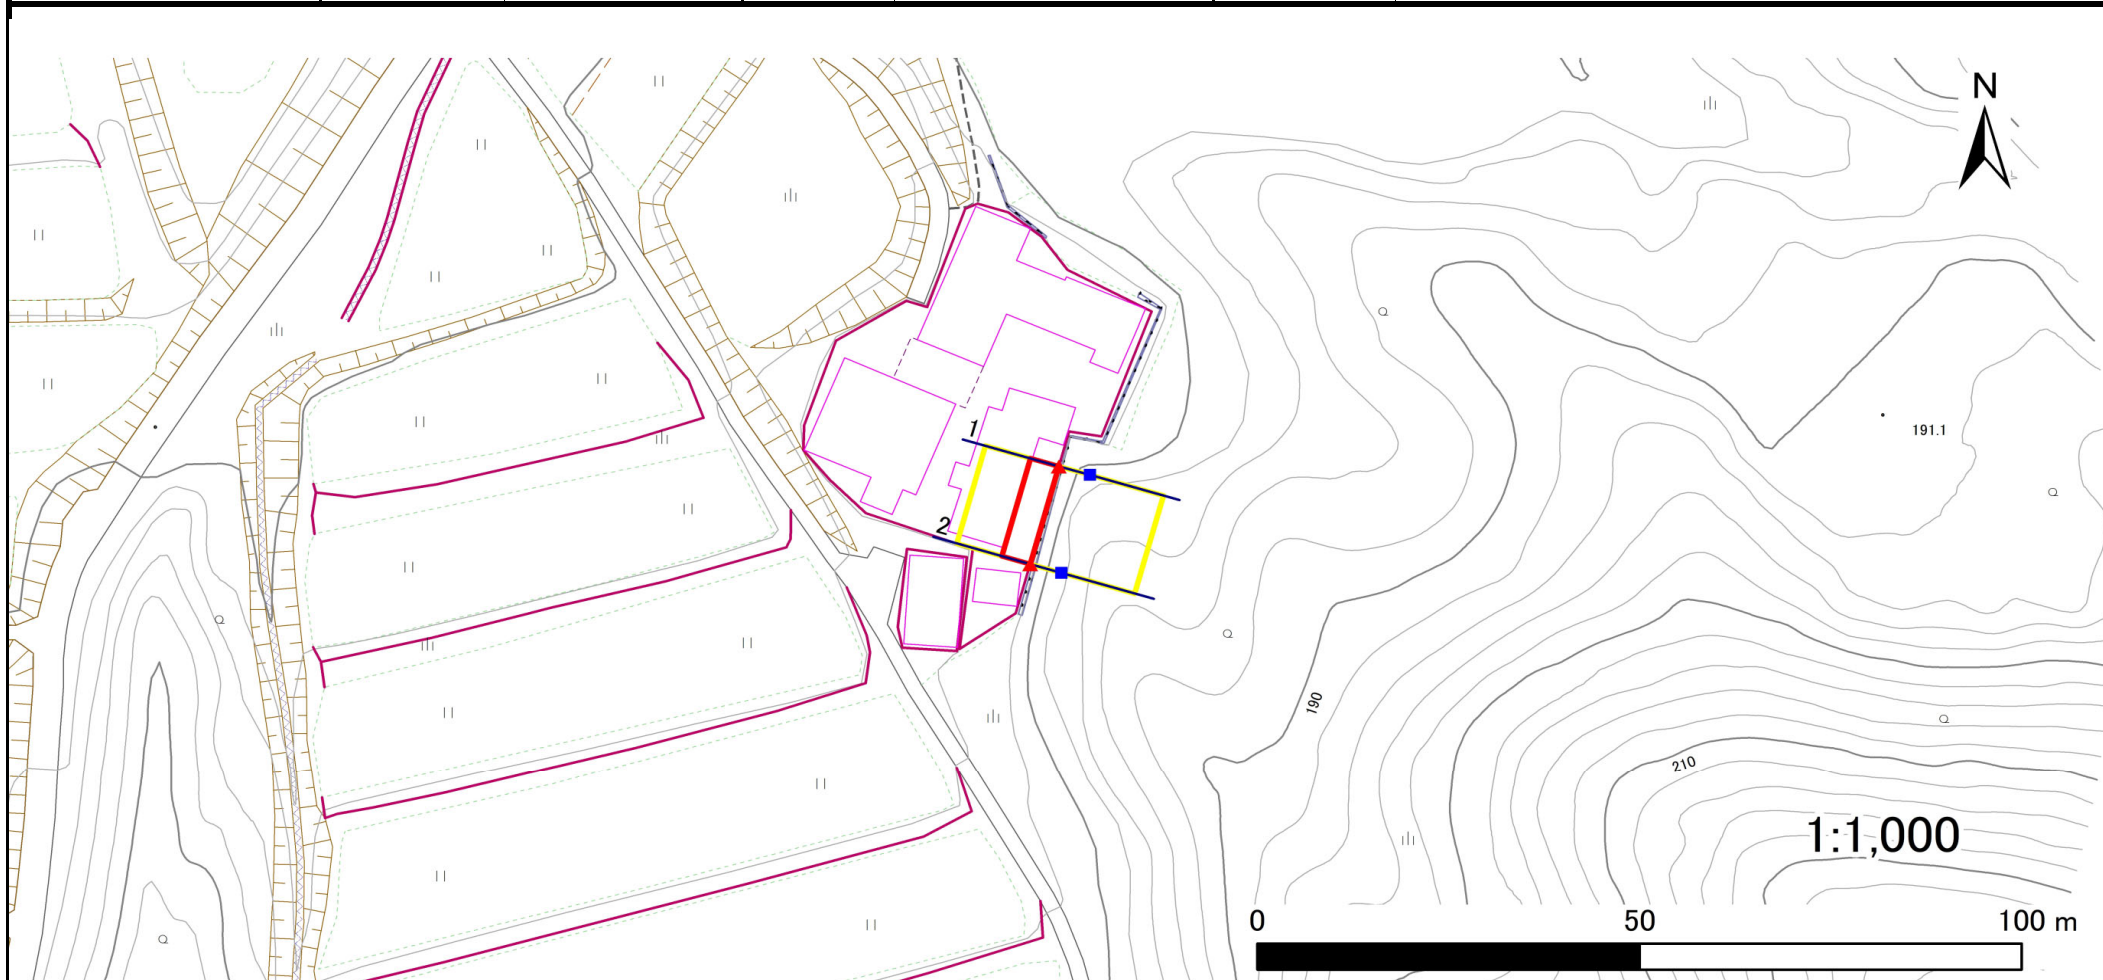
横断測線

危険のおそれのある土地の区域

著しい危険のおそれのある土地の区域

土石等の移動による力が 100kN/m^2 を超える範囲

土石等の堆積高が3mを超える範囲
