土砂災害防止に関する基礎調査(急傾斜地の崩壊)

| 箇所名 | 大川目町第8地割A |
| 所在地 | 久慈市大川目町第8地割 |

様式3-1 危害のおそれのある土地、著しい危害のおそれのある土地の設定図

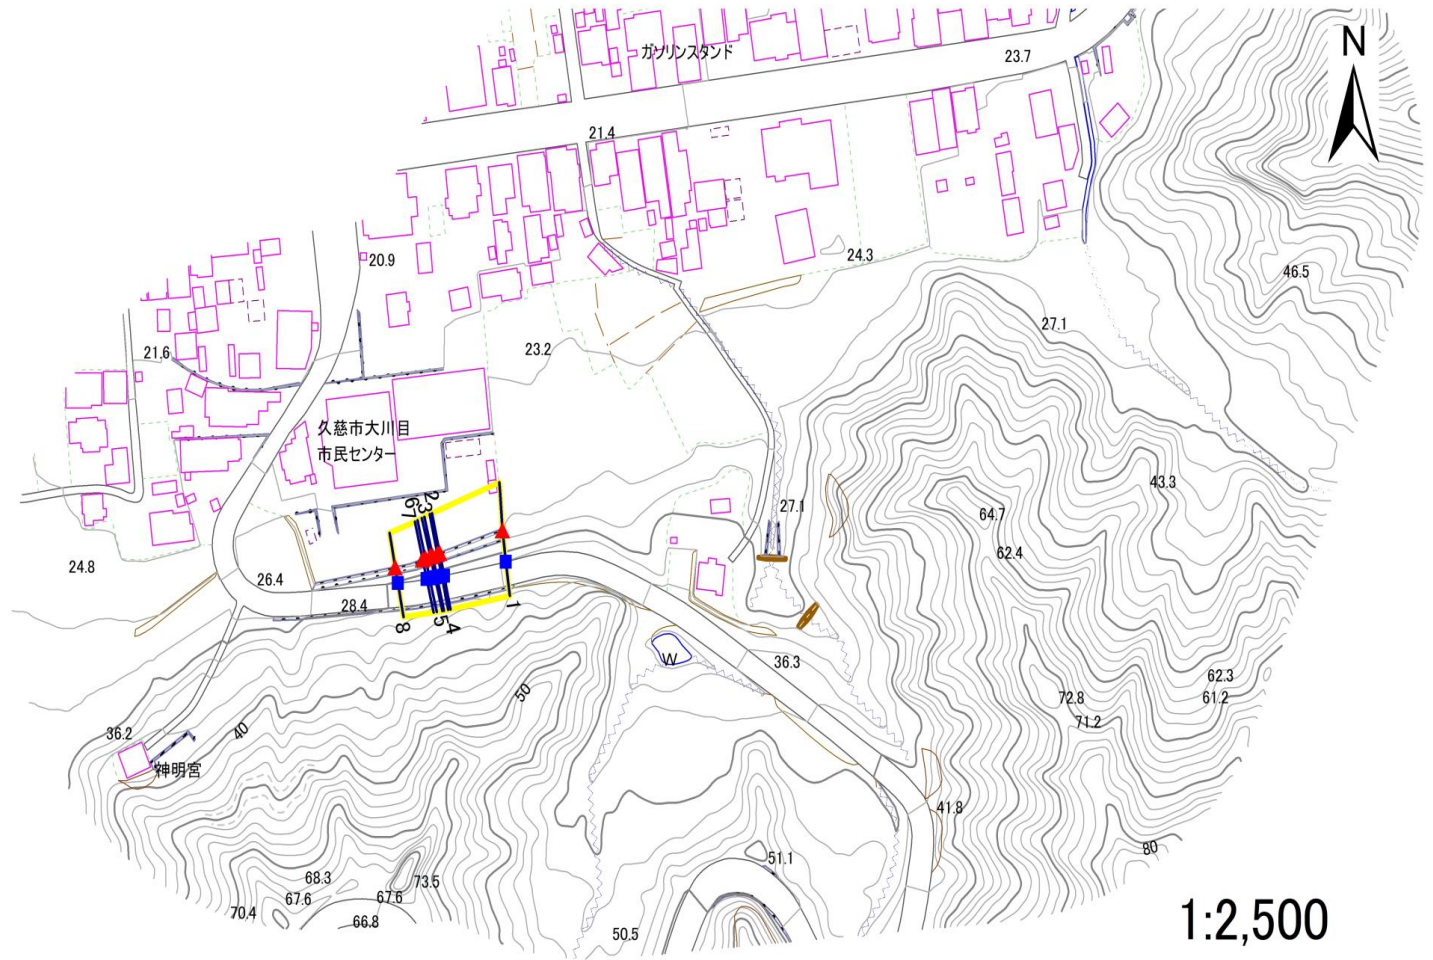
■ 上端
▲ 下端

— 横断測線

□ 危険のおそれのある土地の区域
□ 著しい危害のおそれのある土地の区域

□ 土石等の移動による力が100kN/m²を超える範囲
□ 土石等の堆積高が3mを超える範囲
