土砂災害防止に関する基礎調査(急傾斜地の崩壊)

| 箇所番号 | 145BN1246 |
| 箇所名 | 川欠A |
| 所在地 | 奥州市江刺田原字川欠 |

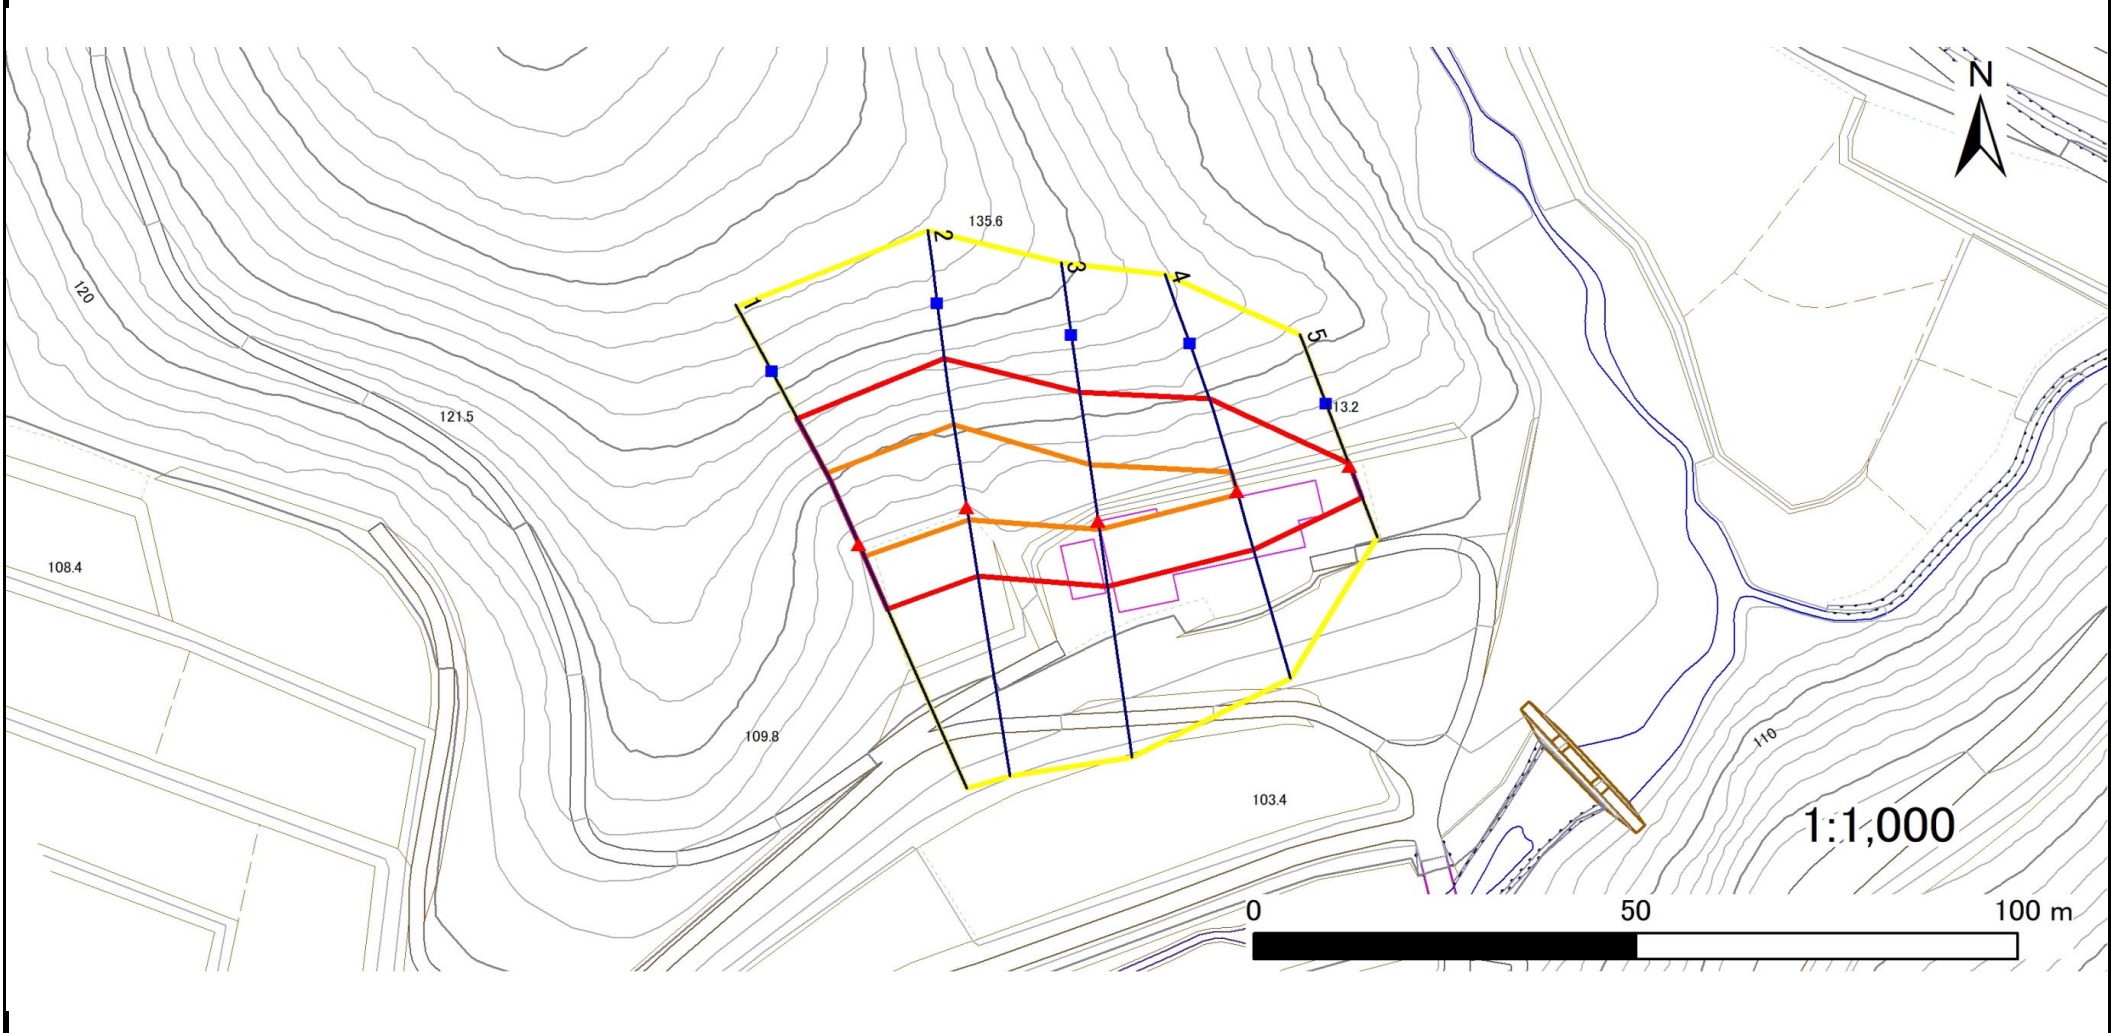
様式3-1 危害のおそれのある土地、著しい危害のおそれのある土地の設定図

急傾斜地の崩壊区域調査
