# 土砂災害防止に関する基礎調査(急傾斜地の崩壊)

自然現象の種類	急傾斜地の崩壊
箇所番号	201AN139-1
箇所名	三ツ割三丁目A
所在地	盛岡市三ツ割三丁目
調査機関	岩手県盛岡広域振興局土木部

# 急傾斜地の崩壊区域調書

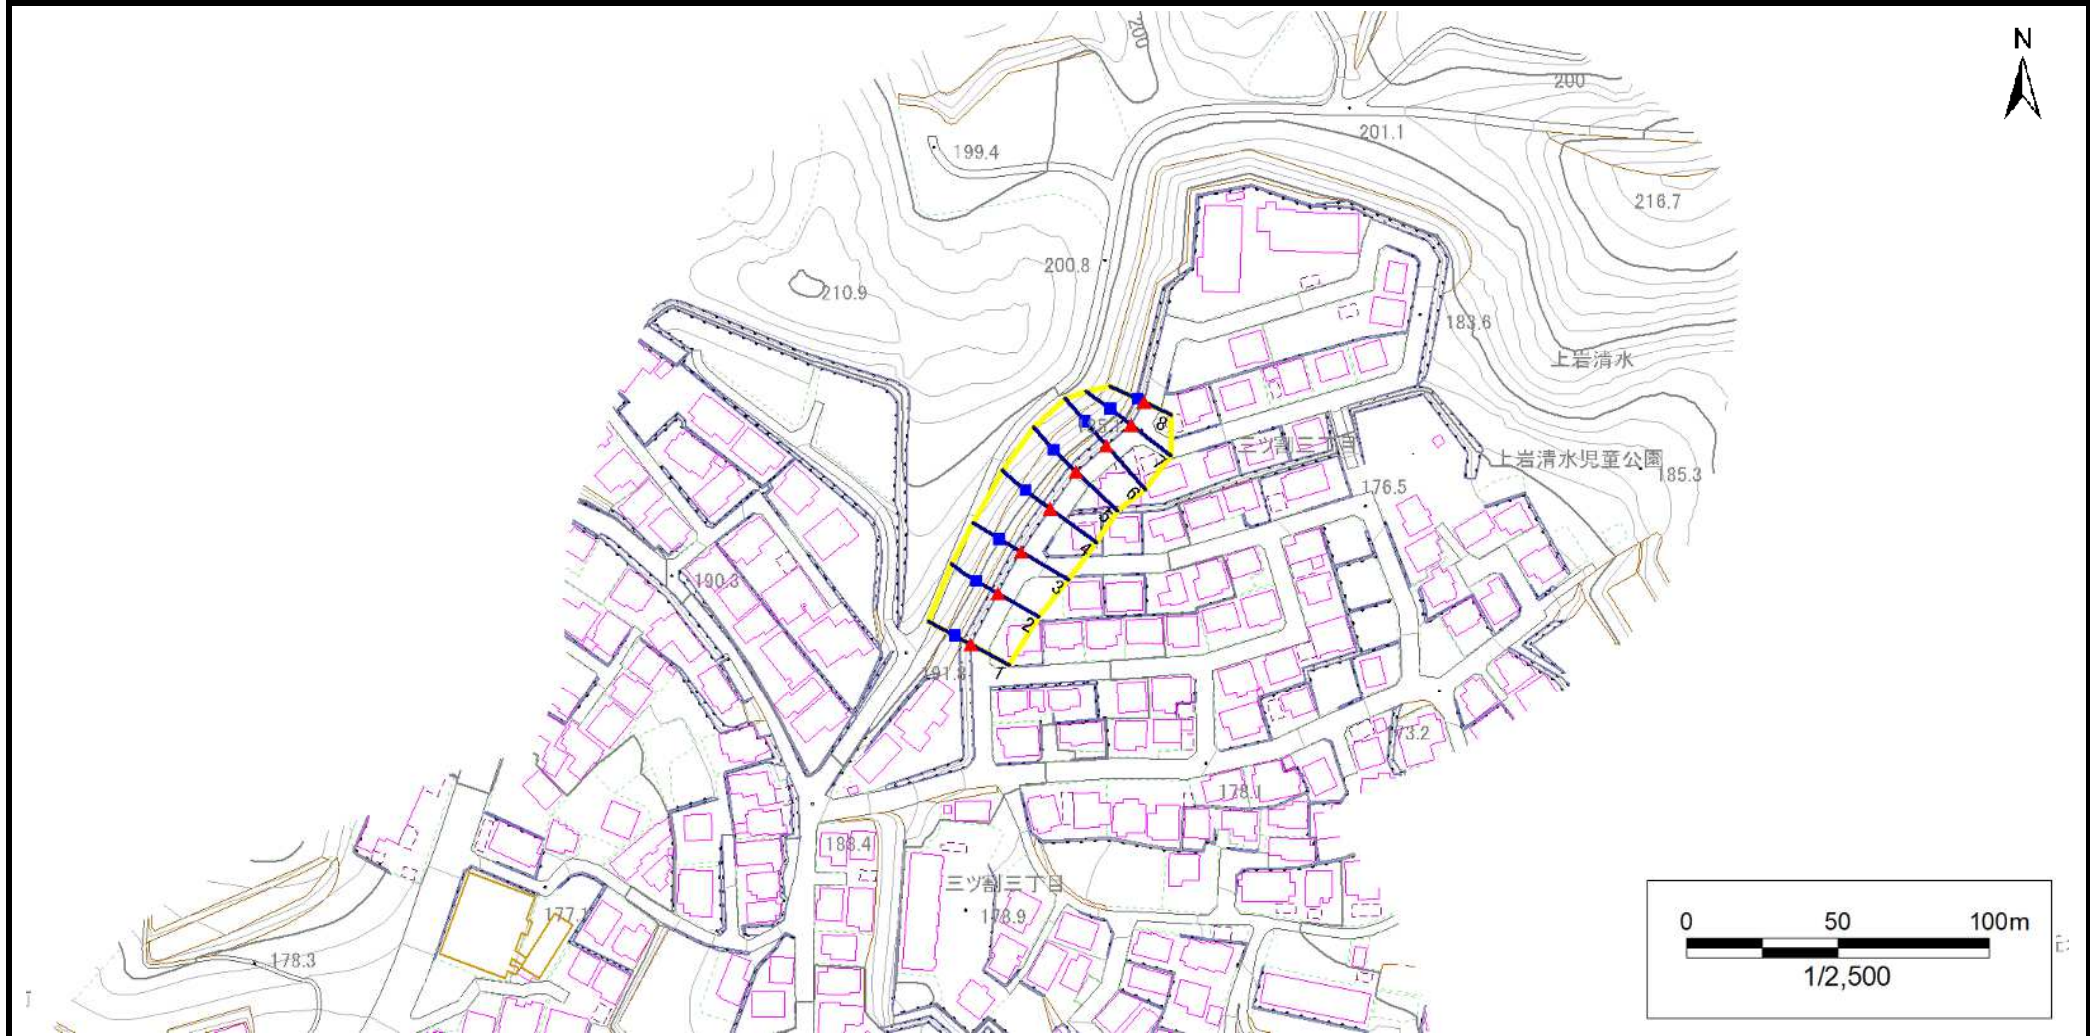
様式3-1 危害のおそれのある土地、著しい危害のおそれのある土地の設定図

凡例	■ 上端	— 横断測線	■ 危害のおそれのある土地の区域	■ 土石等の移動による力が100kN/m <sup>2</sup> を超える範囲
	▲ 下端		■ 著しい危害のおそれのある土地の区域	■ 土石等の堆積高が3mを超える範囲

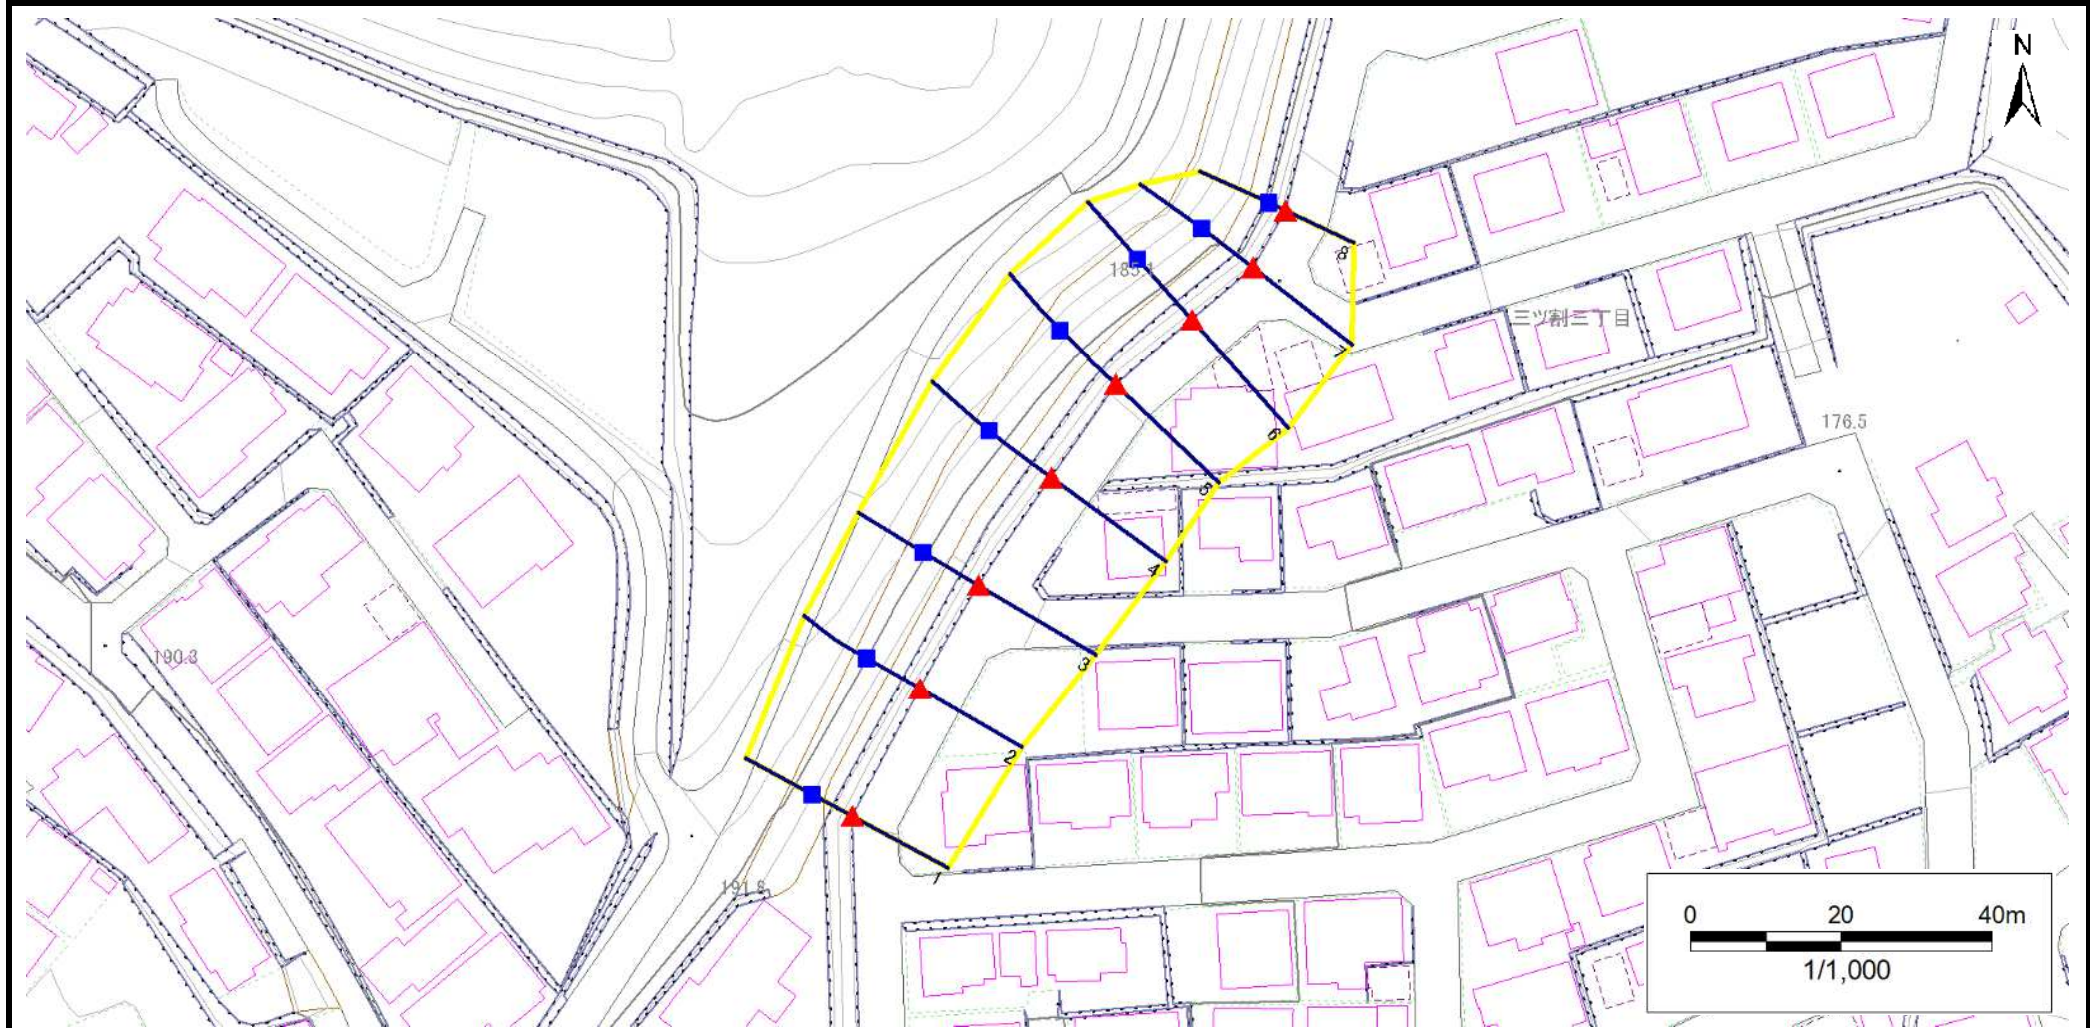
様式3-1 危害のおそれのある土地、著しい危害のおそれのある土地の設定図

凡例	■ 上端	— 横断測線	⬡ 危害のおそれのある土地の区域	⬡ 土石等の移動による力が100kN/m <sup>2</sup> を超える範囲
	▲ 下端		⬡ 著しい危害のおそれのある土地の区域	⬡ 土石等の堆積高が3mを超える範囲
