土砂災害防止に関する基礎調査(急傾斜地の崩壊)

| 箇所名 | 手代森第3地割B |
| 調査機関 | 岩手県盛岡広域振興局土木部 |

様式3-1 危害のおそれのある土地、著しい危害のおそれのある土地の設定図

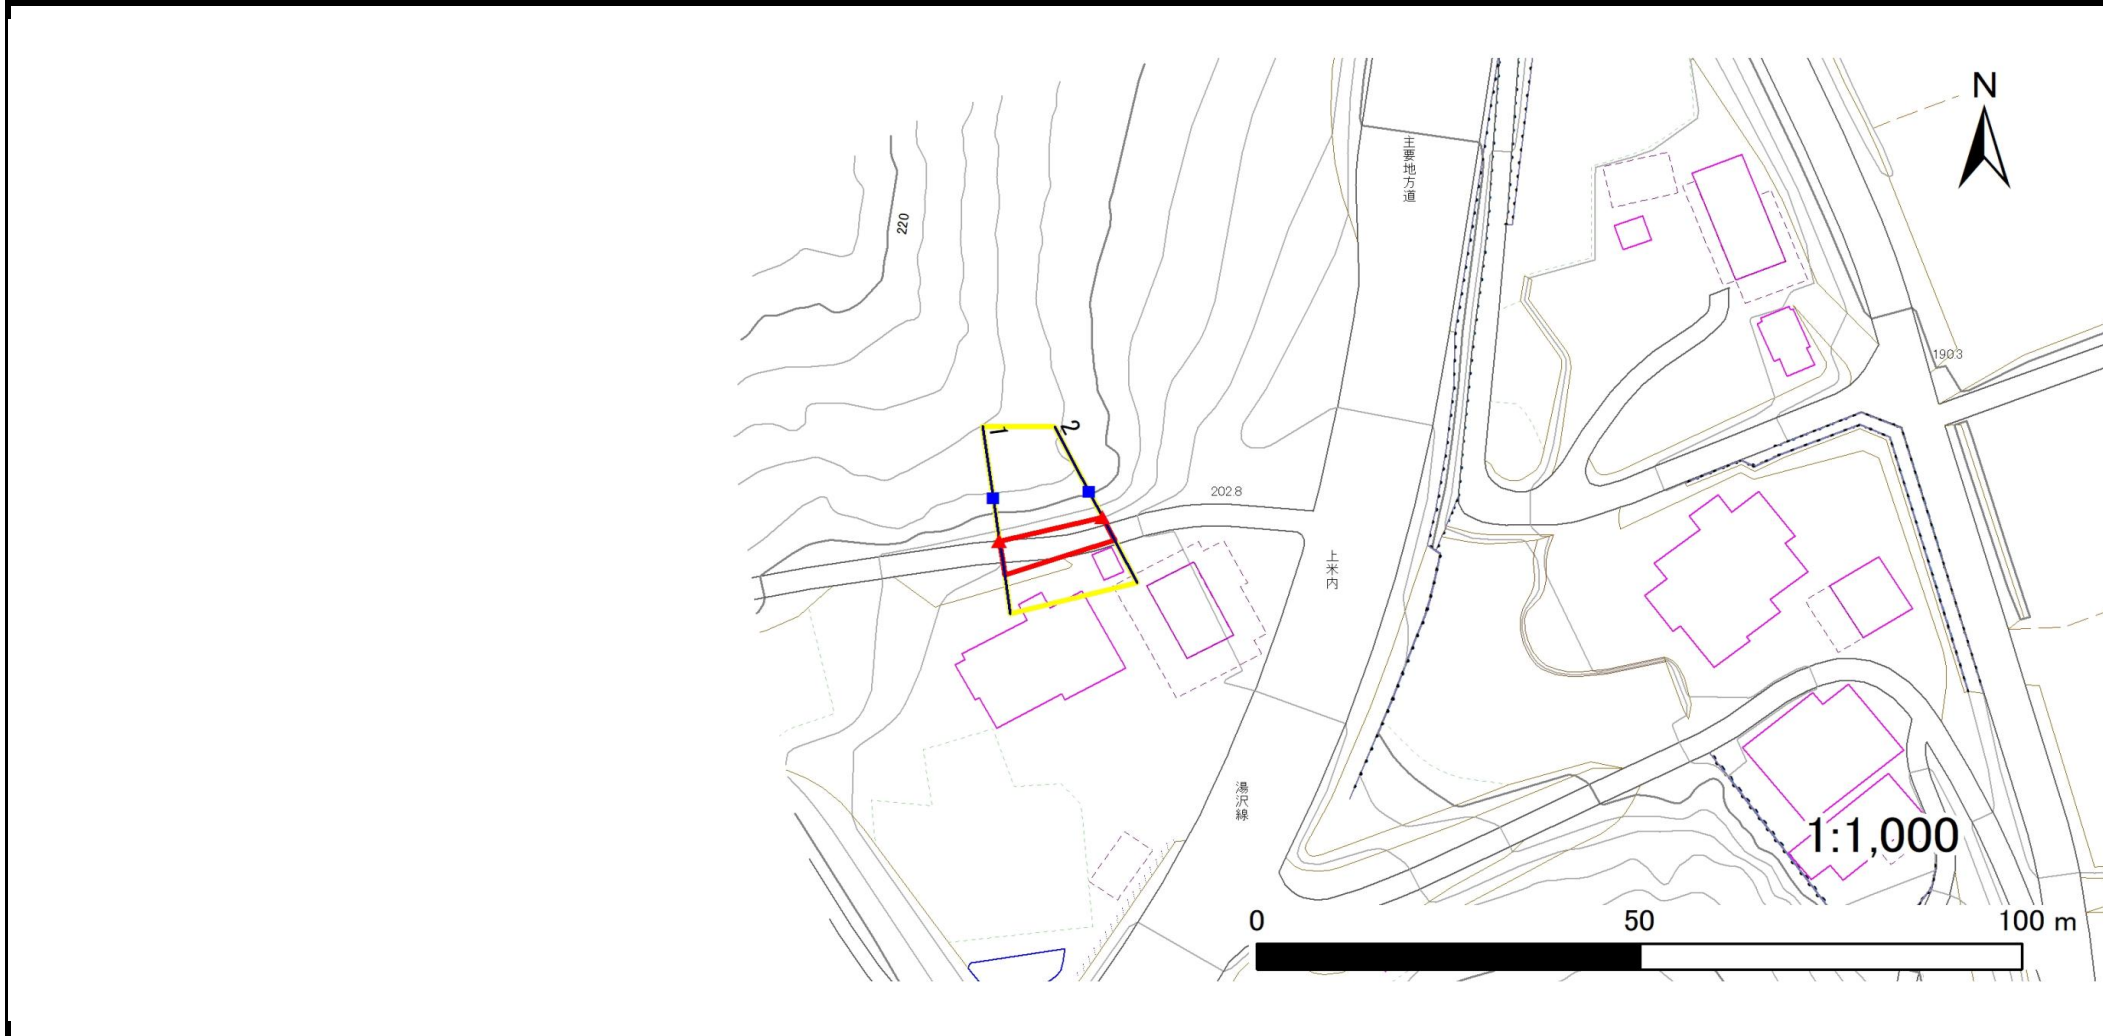
■ 上端
▲ 下端

— 横断測線

▭ 危害のおそれのある土地の区域

▭ 著しい危害のおそれのある土地の区域

▭ 土石等の移動による力が 100kN/m^2 を超える範囲

▭ 土石等の堆積高が 3m を超える範囲
