土砂災害防止に関する基礎調査(土石流)

自然現象の種類	土石流
溪流番号	BN461514
水系名	大槌川
河川名	大槌川
溪流名	大槌第8地割
所在地	上閉伊郡大槌町大槌第8地割
調査機関	沿岸広域振興局土木部

様式3-1 危害のおそれのある土地、著しい危害のおそれのある土地の設定図

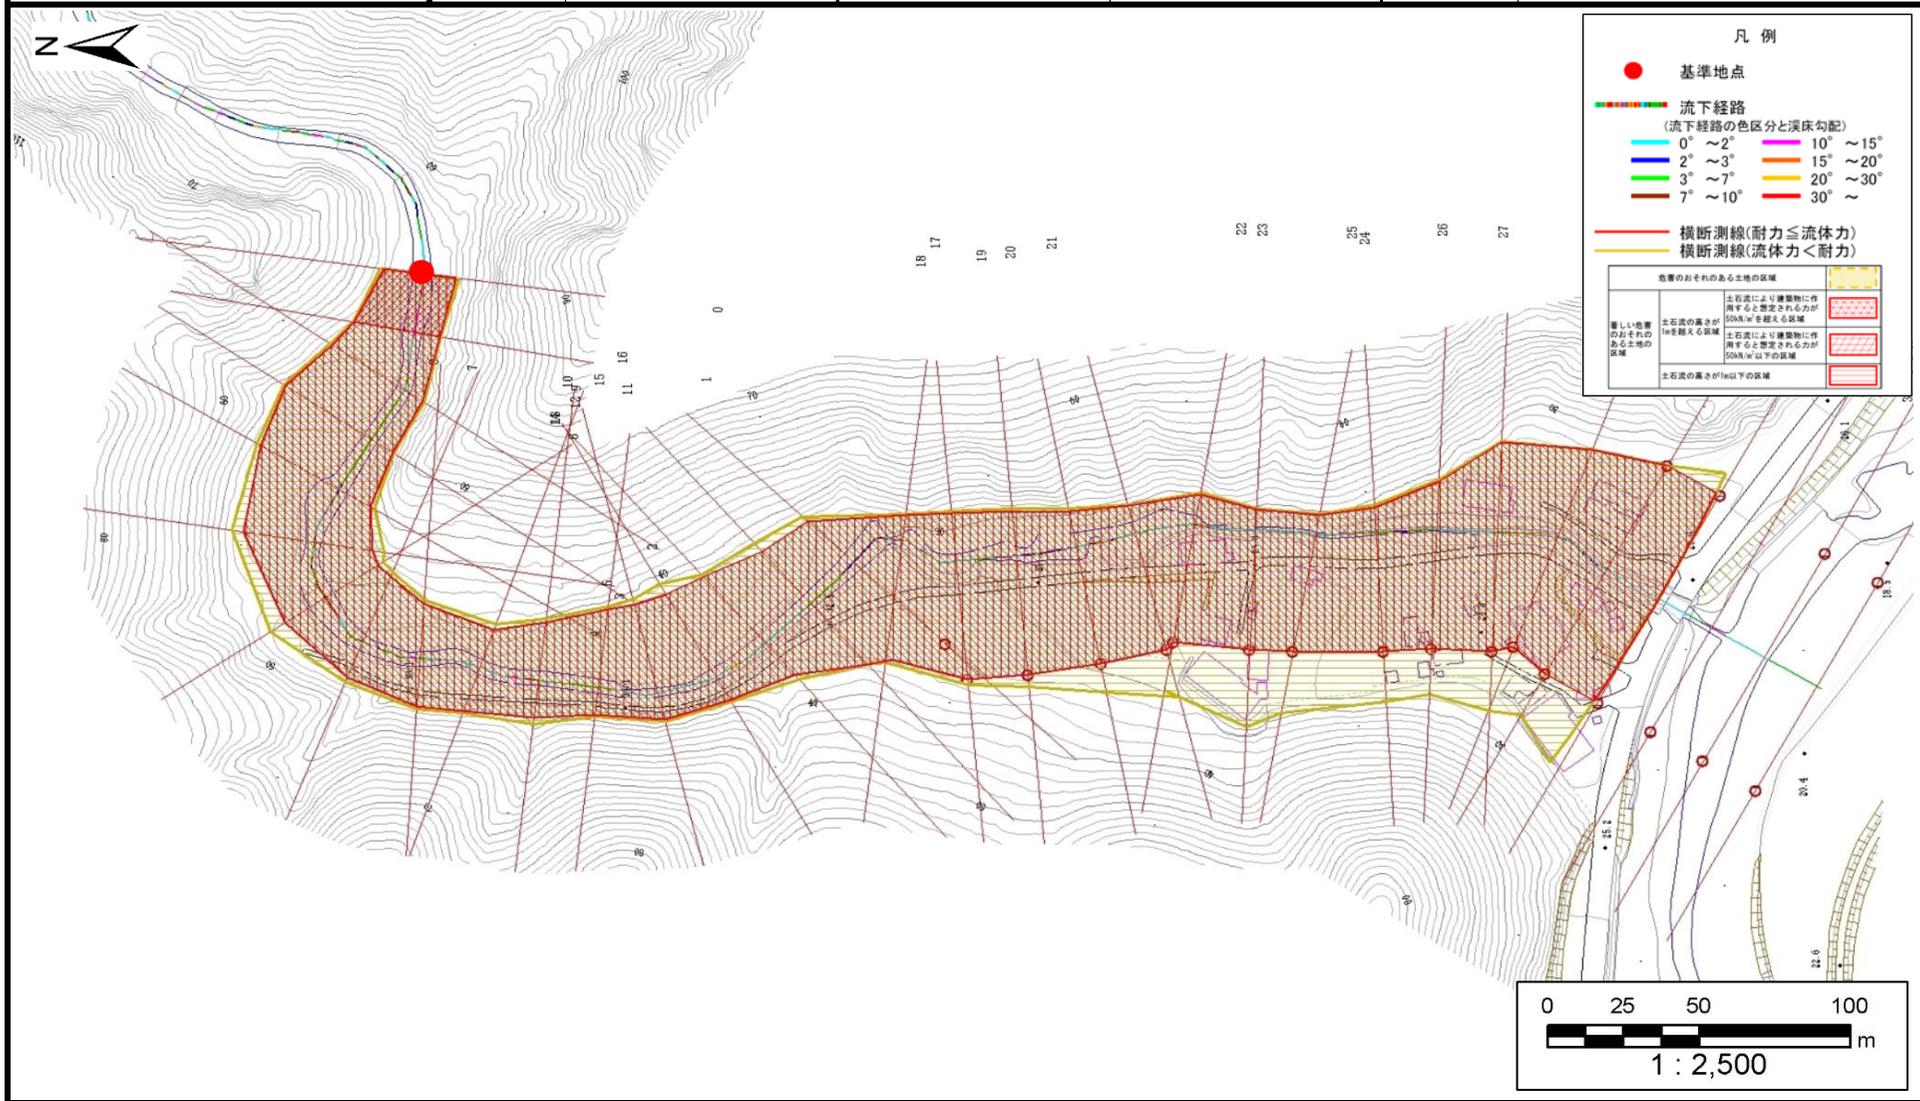
溪流の位置 溪流番号 BN461514 溪流名 大槌第8地割 所在地 上閉伊郡大槌町大槌第8地割
