# 土砂災害防止に関する基礎調査(地滑り)

自然現象の種類	地滑り
箇所番号	100
箇所名	田中
所在地	岩手県一関市大東町曾慶字田中
調査機関	県南広域振興局土木部千厩土木センター

# 地 滑 り 区 域 調 査 書

様式3-1 危害のおそれのある土地等の設定図 及び 建築物に作用すると想定される衝撃に関する事項

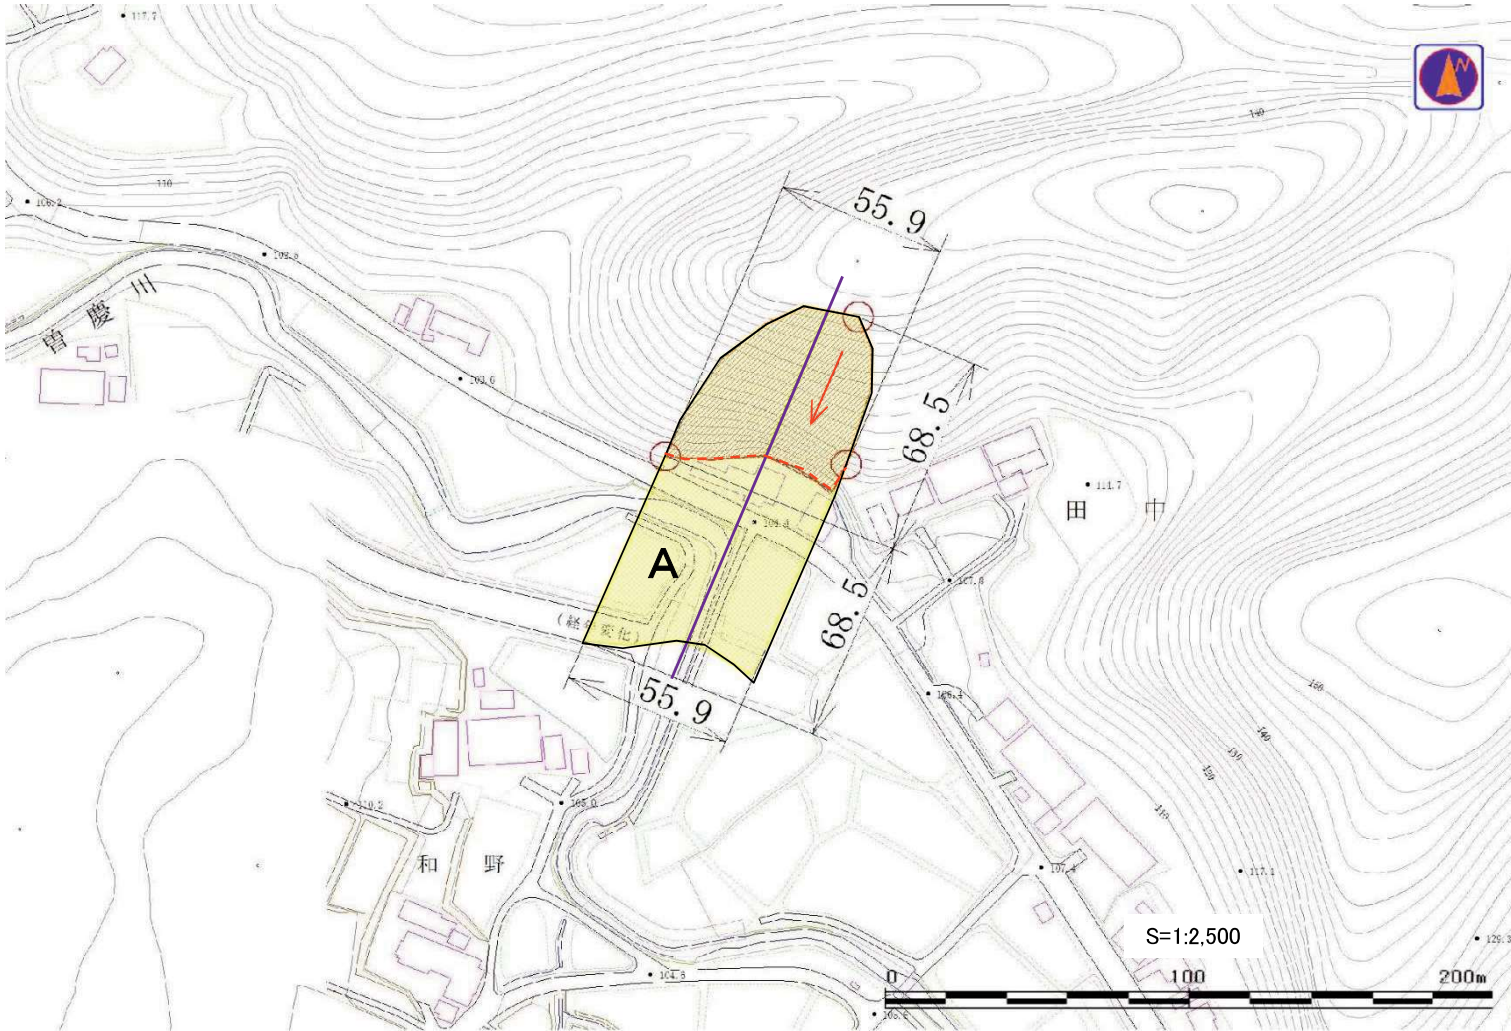
地 滑 り の 位 置	箇所番号 100	箇所名 田中	所在地 岩手県一関市大東町曾慶字田中
地滑り区域名	A	ランク区分	C
			箇所区分 地すべり危険箇所

土石等の移動により建築物の 地上部に作用すると想定される力		
力の大きさのうち最 大のもの F1(kN/m <sup>2</sup> )	建築物の耐力 W2(kN/m <sup>2</sup> )	土石等の高さ (m)
85.2	15.2	0.9

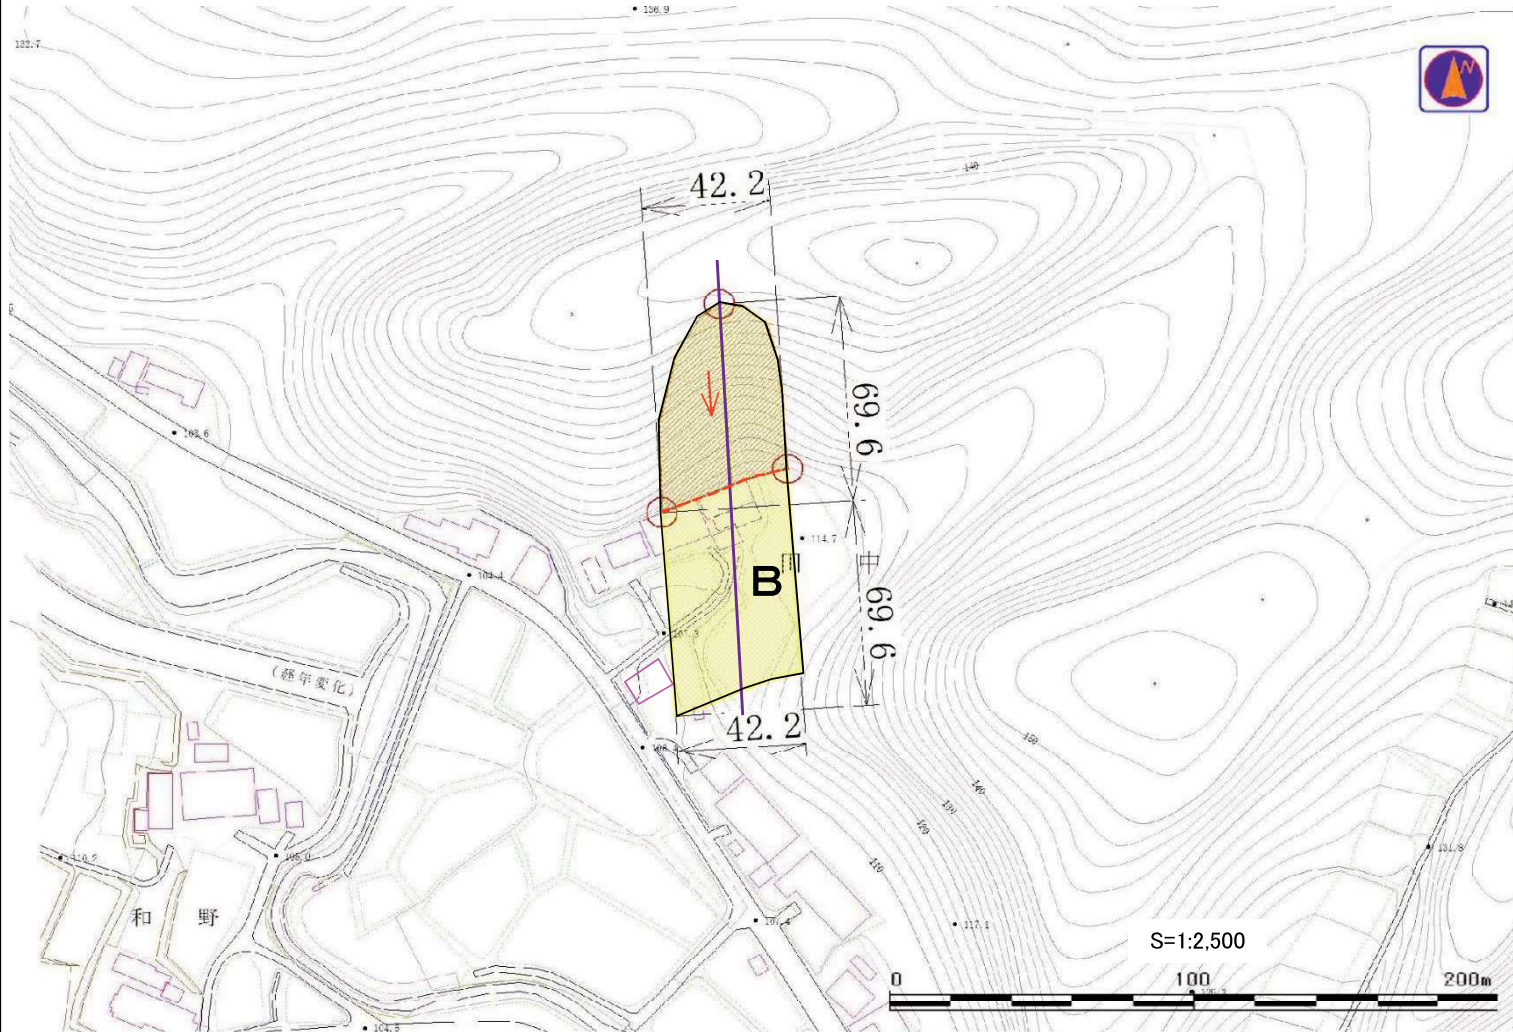
地 滑 り の 位 置	箇所番号 100	箇所名 田中	所在地 岩手県一関市大東町曾慶字田中
地滑り区域名	B	ランク区分	C
			箇所区分 地すべり危険箇所

様式3-1 危害のおそれのある土地等の設定図 及び 建築物に作用すると想定される衝撃に関する事項

土石等の移動により建築物の 地上部に作用すると想定される力		
力の大きさのうち最 大のもの F1(kN/m <sup>2</sup> )	建築物の耐力 W2(kN/m <sup>2</sup> )	土石等の高さ (m)
85.2	15.2	0.9

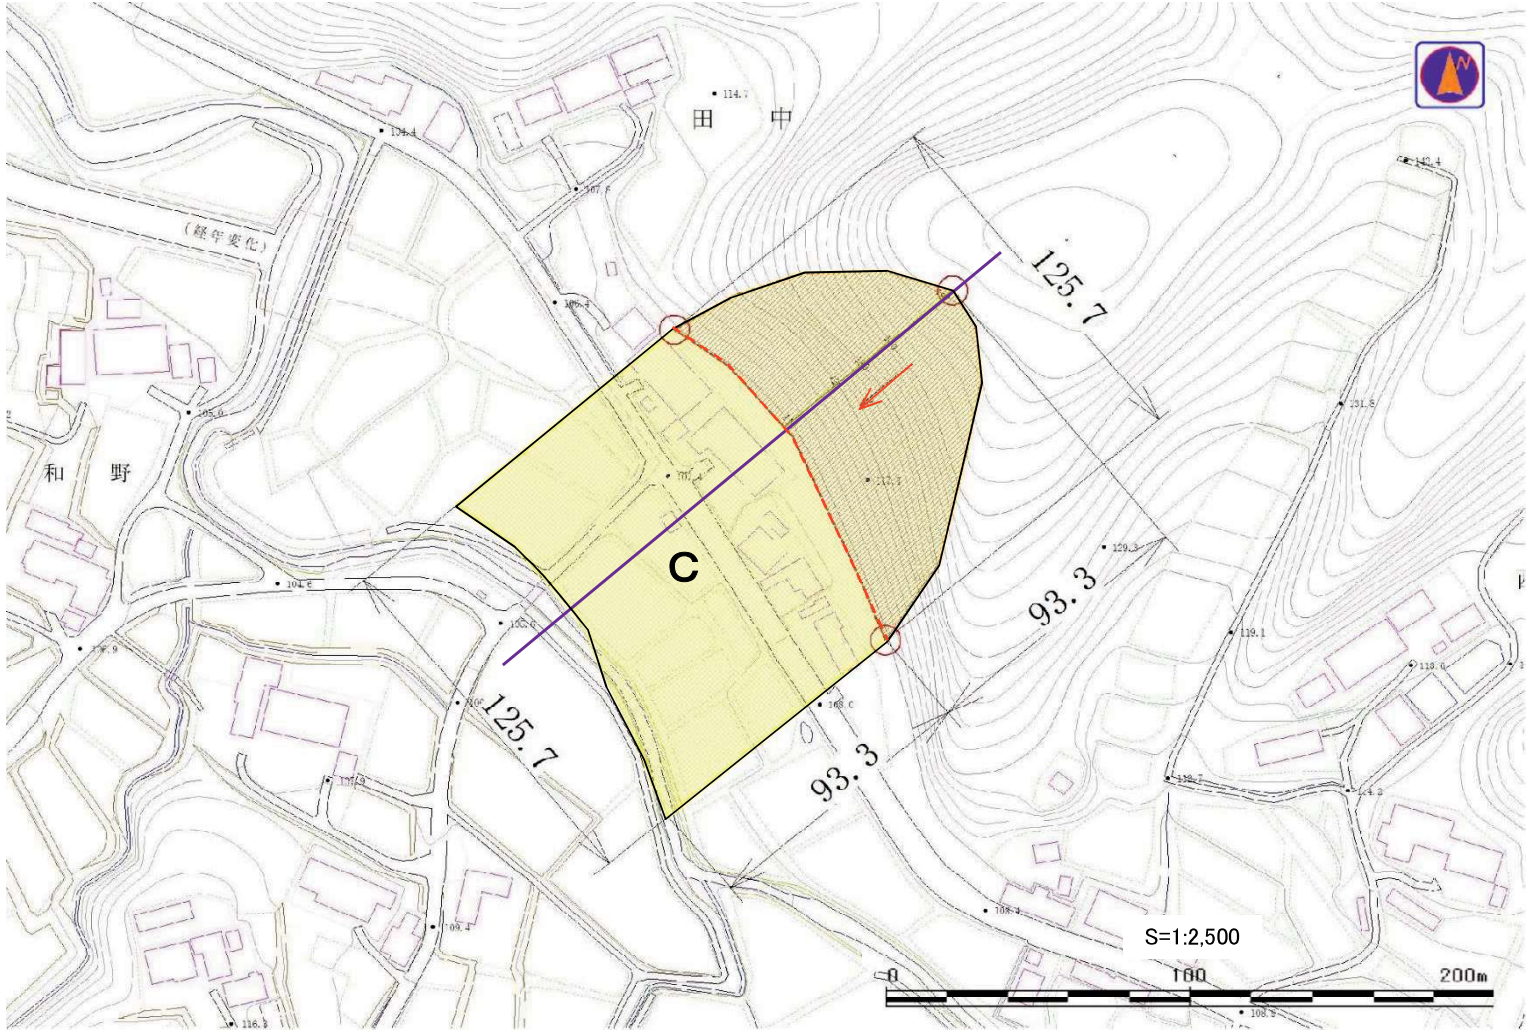
地 滑 り の 位 置	箇所番号 100	箇所名 田中	所在地 岩手県一関市大東町曾慶字田中
地滑り区域名	C	ランク区分	C
		箇所区分	地すべり危険箇所

様式3-1 危害のおそれのある土地等の設定図 及び 建築物に作用すると想定される衝撃に関する事項

土石等の移動により建築物の 地上部に作用すると想定される力		
力の大きさのうち最 大のもの F1(kN/m <sup>2</sup> )	建築物の耐力 W2(kN/m <sup>2</sup> )	土石等の高さ (m)
85.2	15.2	0.9
