土砂災害防止に関する基礎調査(地滑り)

自然現象の種類	地滑り
箇所番号	131
箇所名	倉林
所在地	岩手県一関市大東町猿沢字倉林
調査機関	県南広域振興局土木部千厩土木センター

地 滑 り 区 域 調 査 書

地 滑 り の 位 置	箇所番号 131	箇所名 倉林	所在地 岩手県一関市大東町猿沢字倉林
地滑り区域名	A	ランク区分	C
		箇所区分	地すべり危険箇所

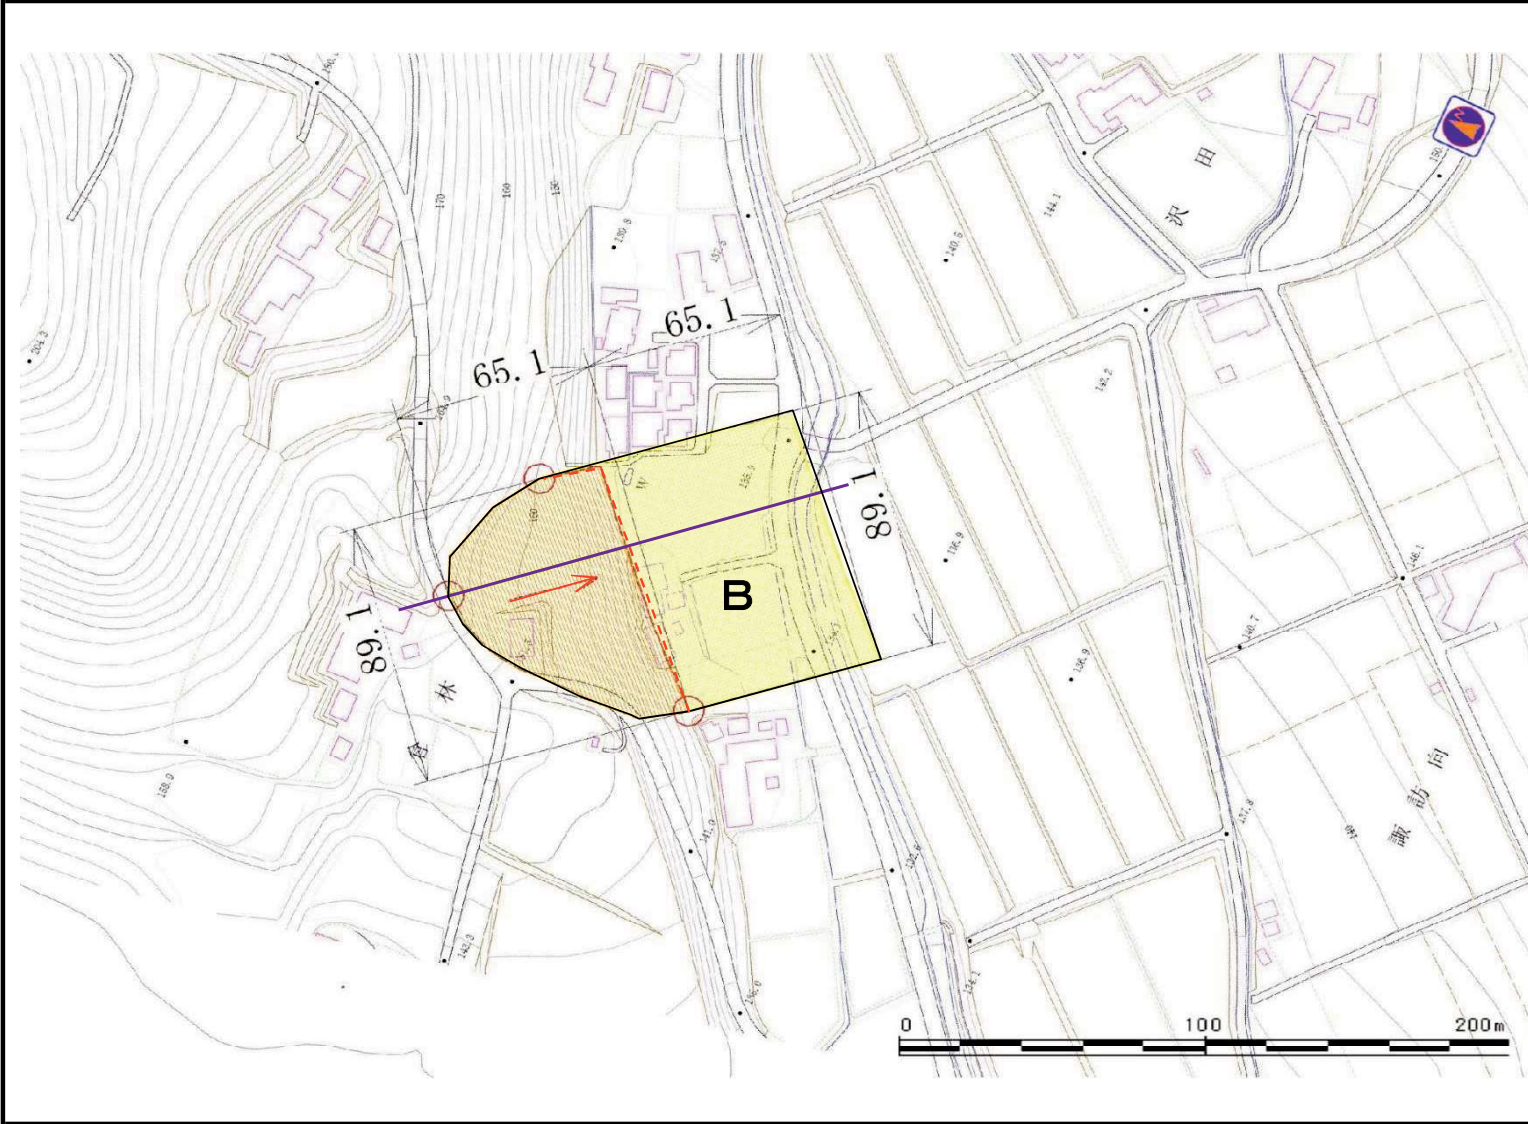
様式3-1 危害のおそれのある土地等の設定図 及び 建築物に作用すると想定される衝撃に関する事項

地 滑 り の 位 置	箇所番号 131	箇所名 倉林	所在地 岩手県一関市大東町猿沢字倉林
地滑り区域名	B	ランク区分	C
			箇所区分 地すべり危険箇所

土石等の移動により建築物の 地上部に作用すると想定される力		
力の大きさのうち最 大のもの F1(kN/m ²)	建築物の耐力 W2(kN/m ²)	土石等の高さ (m)
85.2	15.2	0.9
