# 土砂災害防止に関する基礎調査(地滑り)

自然現象の種類	地滑り
箇所番号	186
箇所名	栃折沢
所在地	岩手県一関市大東町摺沢字栃折沢
調査機関	県南広域振興局土木部千厩土木センター

# 地 滑 り 区 域 調 査 書

様式3-1 危害のおそれのある土地等の設定図 及び 建築物に作用すると想定される衝撃に関する事項

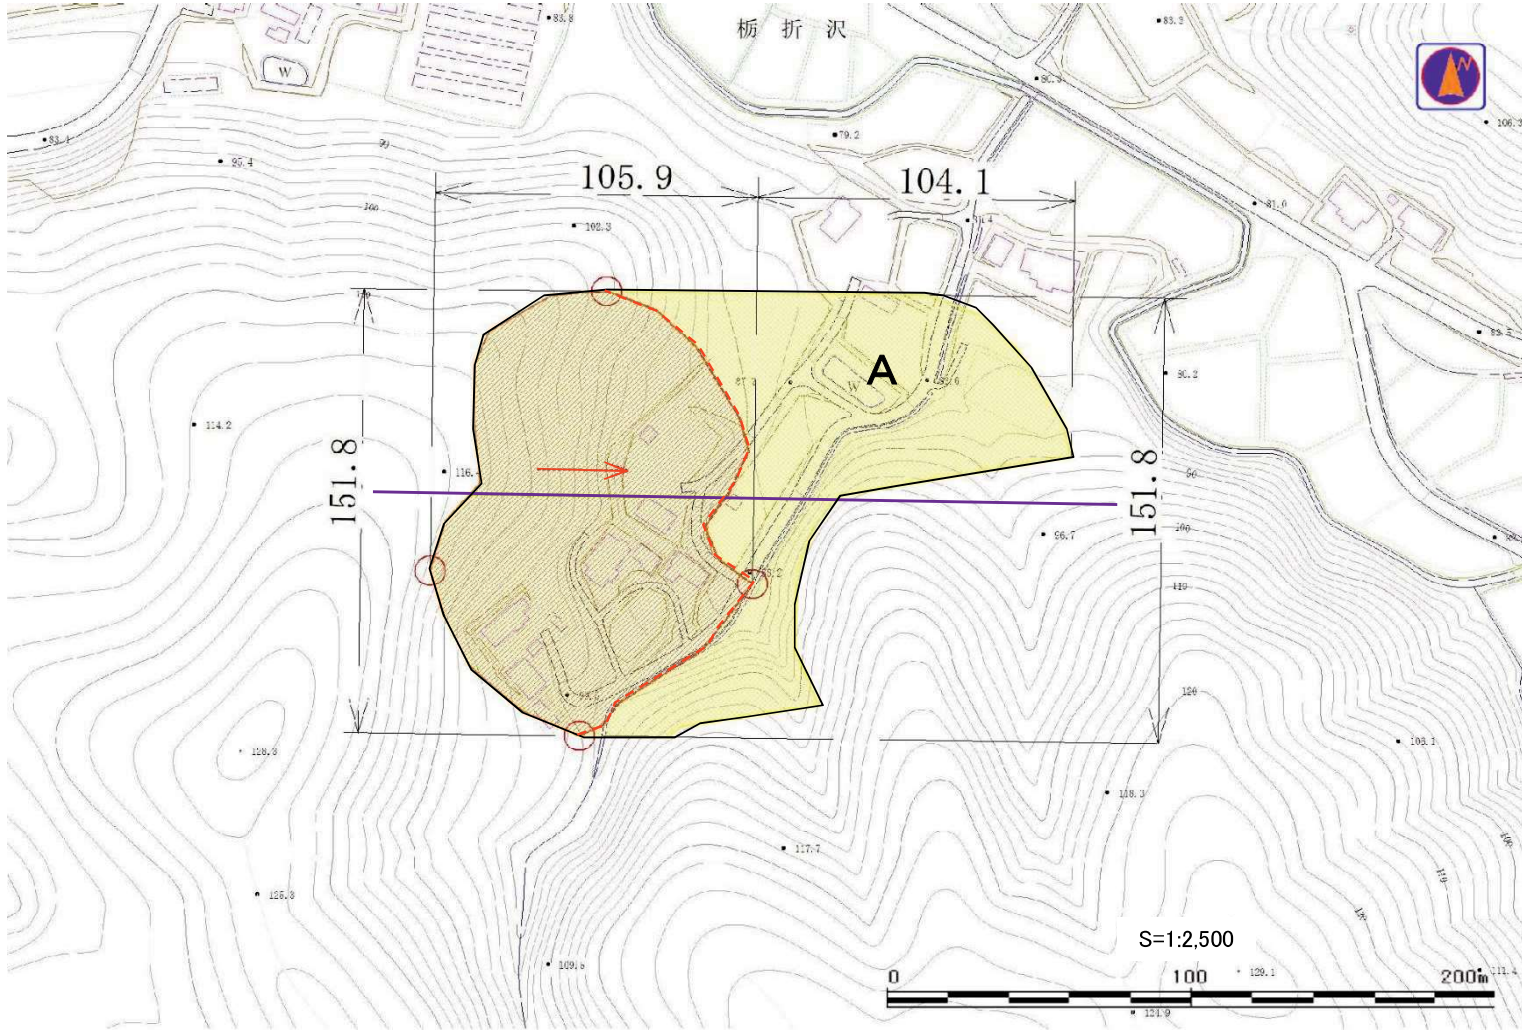
地 滑 り の 位 置	箇所番号 186	箇所名 栃折沢	所在地 岩手県一関市大東町摺沢字栃折沢
地滑り区域名	A	ランク区分	C
			箇所区分 地すべり危険箇所

土石等の移動により建築物の 地上部に作用すると想定される力		
力の大きさのうち最 大のもの F1(kN/m <sup>2</sup> )	建築物の耐力 W2(kN/m <sup>2</sup> )	土石等の高さ (m)
85.2	15.2	0.9

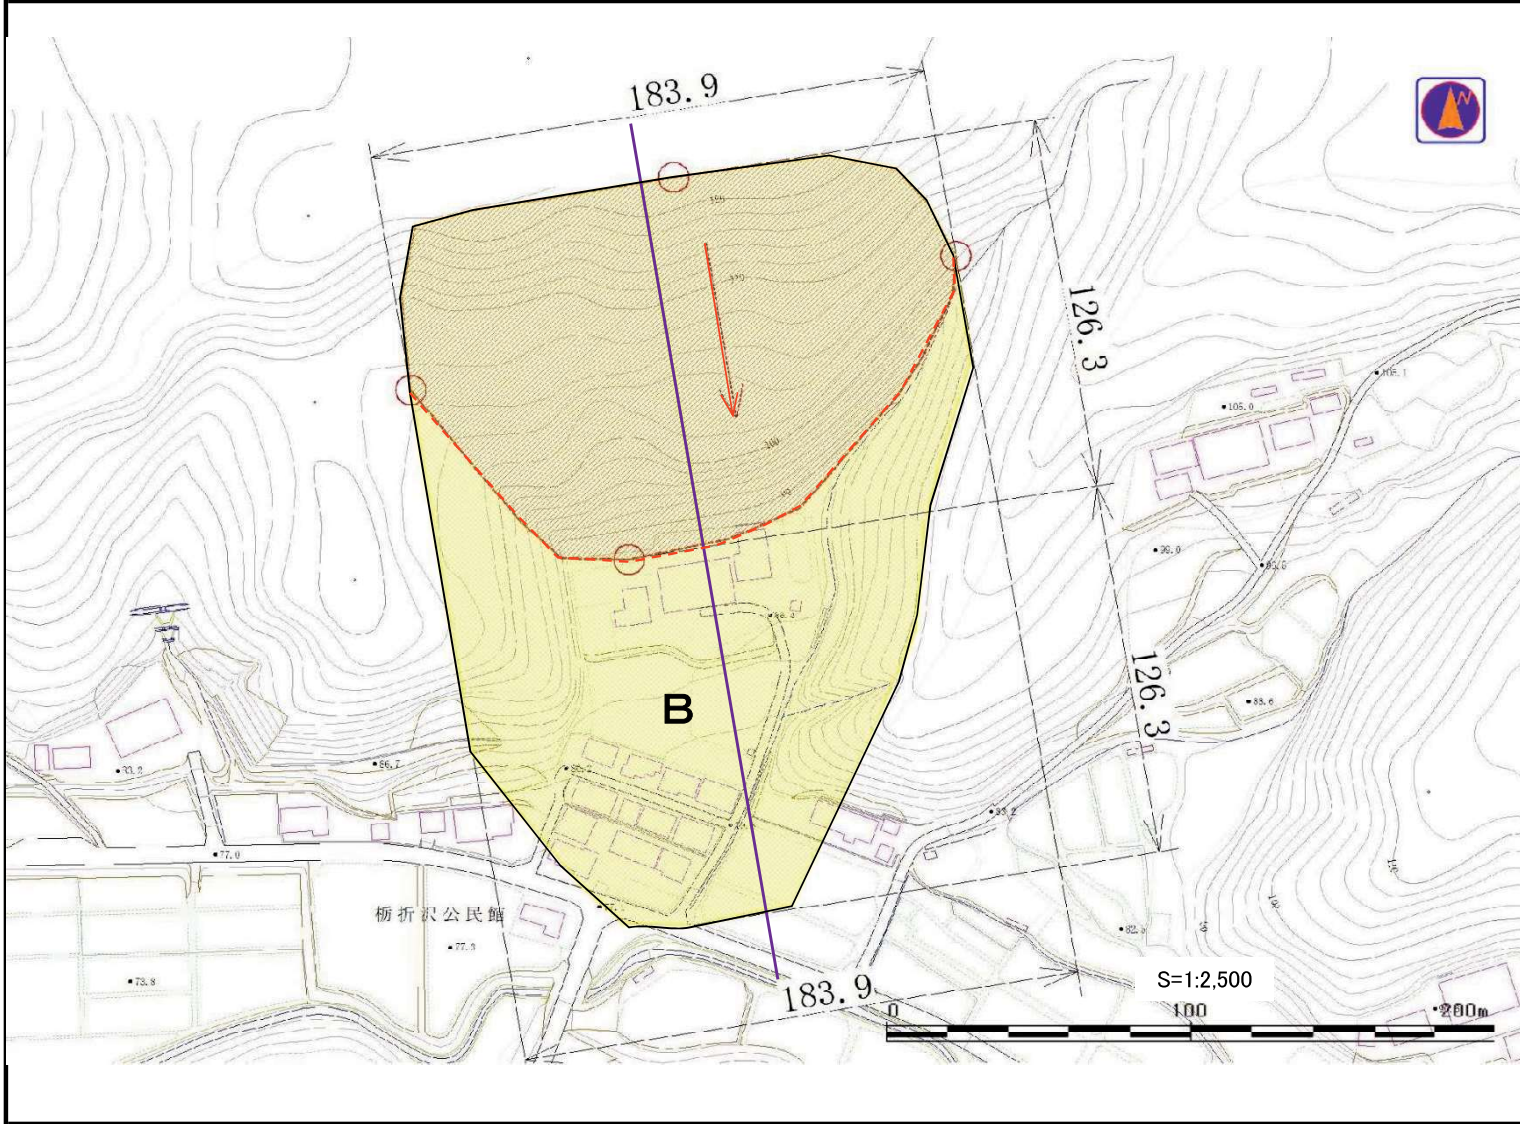
地 滑 り の 位 置	箇所番号 186	箇所名 栃折沢	所在地 岩手県一関市大東町摺沢字栃折沢
地滑り区域名	B	ランク区分	C
		箇所区分	地すべり危険箇所

土石等の移動により建築物の 地上部に作用すると想定される力		
力の大きさのうち最 大のもの F1(kN/m <sup>2</sup> )	建築物の耐力 W2(kN/m <sup>2</sup> )	土石等の高さ (m)
85.2	15.2	0.9
