土砂災害防止に関する基礎調査(地滑り)

自然現象の種類	地滑り
箇所番号	32
箇所名	山谷
所在地	一関市巖美町字下真坂
調査機関	県南広域振興局土木部一関土木センター

地 滑 り 区 域 調 査 書

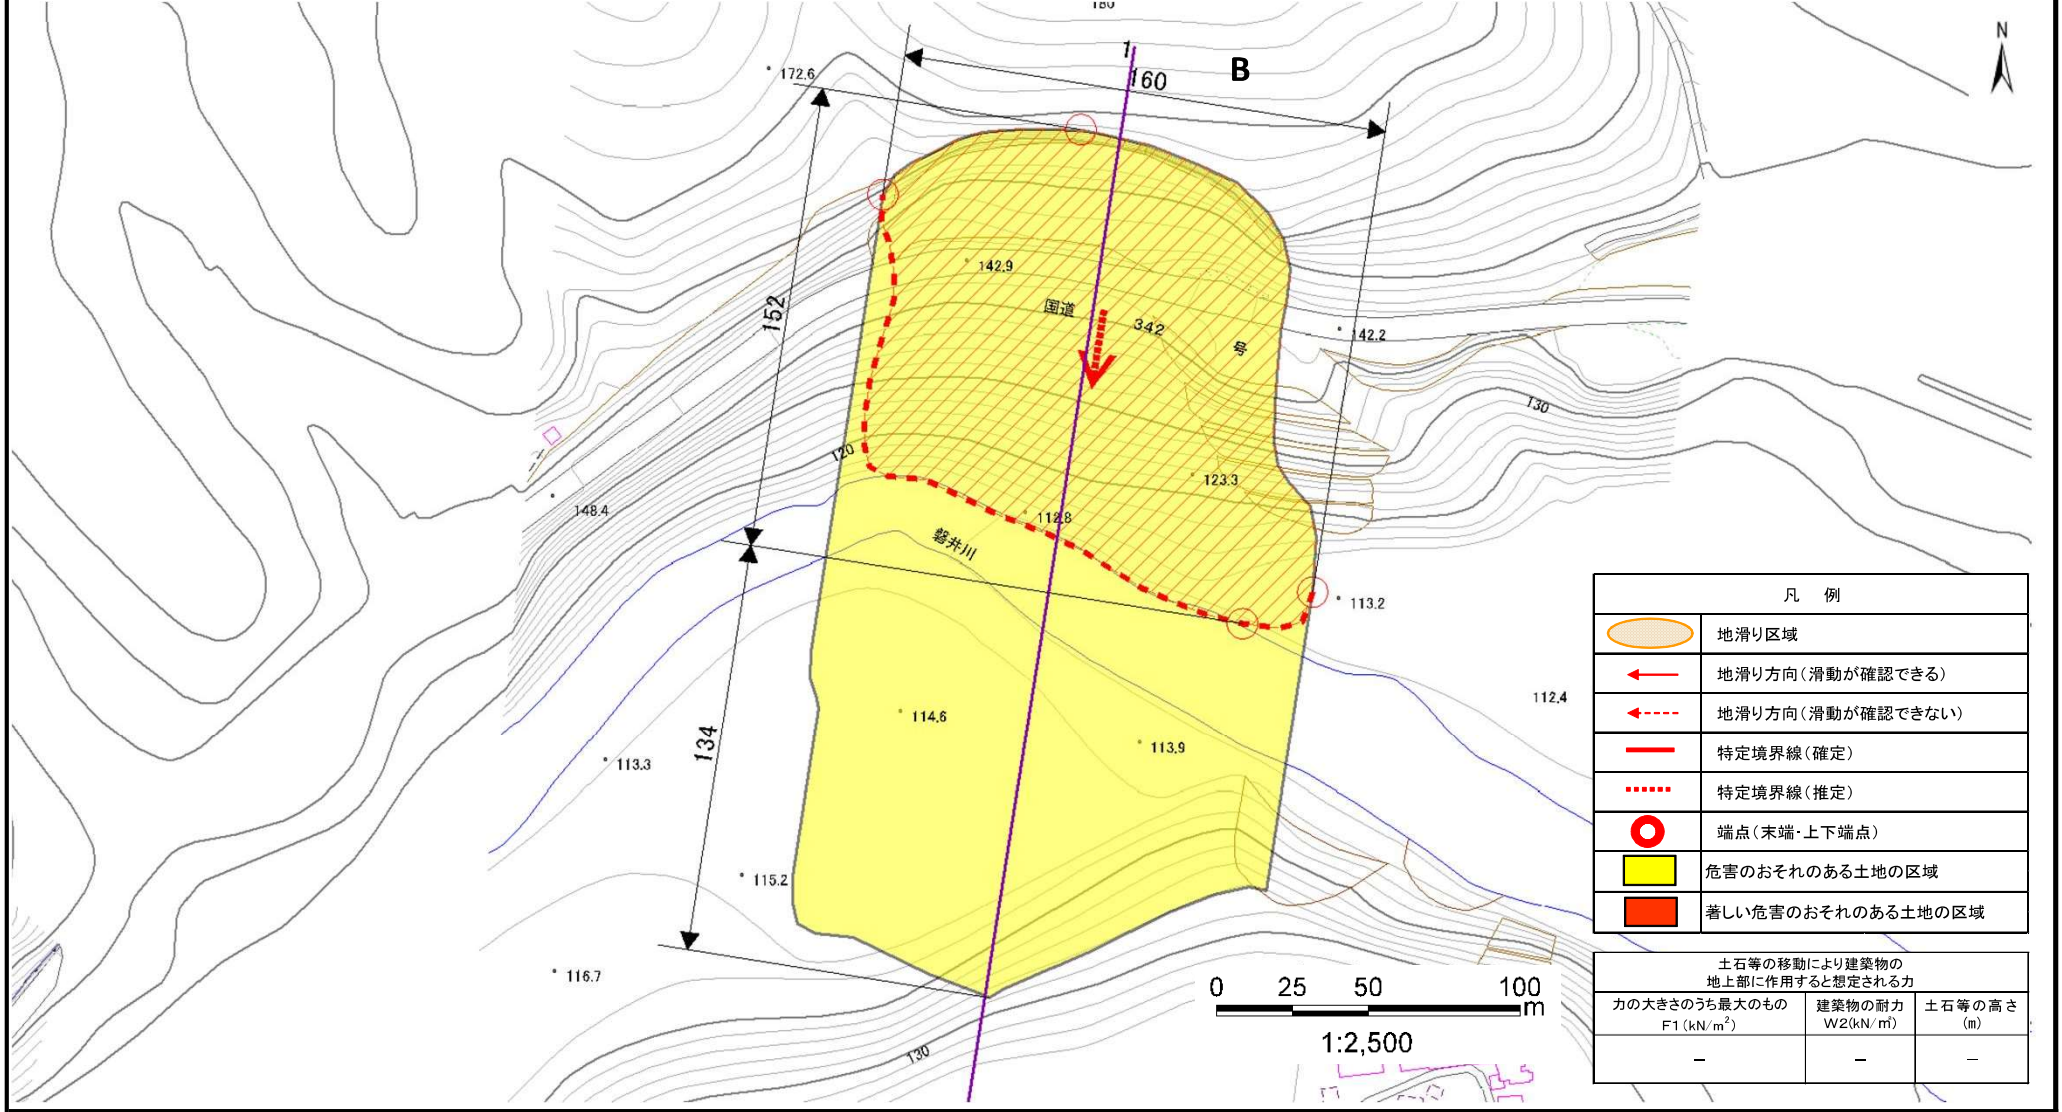
様式3-1 危害のおそれのある土地等の設定図 及び 建築物に作用すると想定される衝撃に関する事項

地 滑 り の 位 置	箇所番号 32	箇所名 山谷	所在地 一関市巖美町字下真坂
地滑り区域名 B	ランク区分 D	箇所区分	地すべり危険箇所
