# 土砂災害防止に関する基礎調査(急傾斜地の崩壊)

自然現象の種類	急傾斜地の崩壊
箇所番号	173AN1024
箇所名	館C
所在地	一関市山目字館
調査機関	岩手県南広域振興局土木部 一関土木センター

様式3-1 危害のおそれのある土地、著しい危害のおそれのある土地の設定図

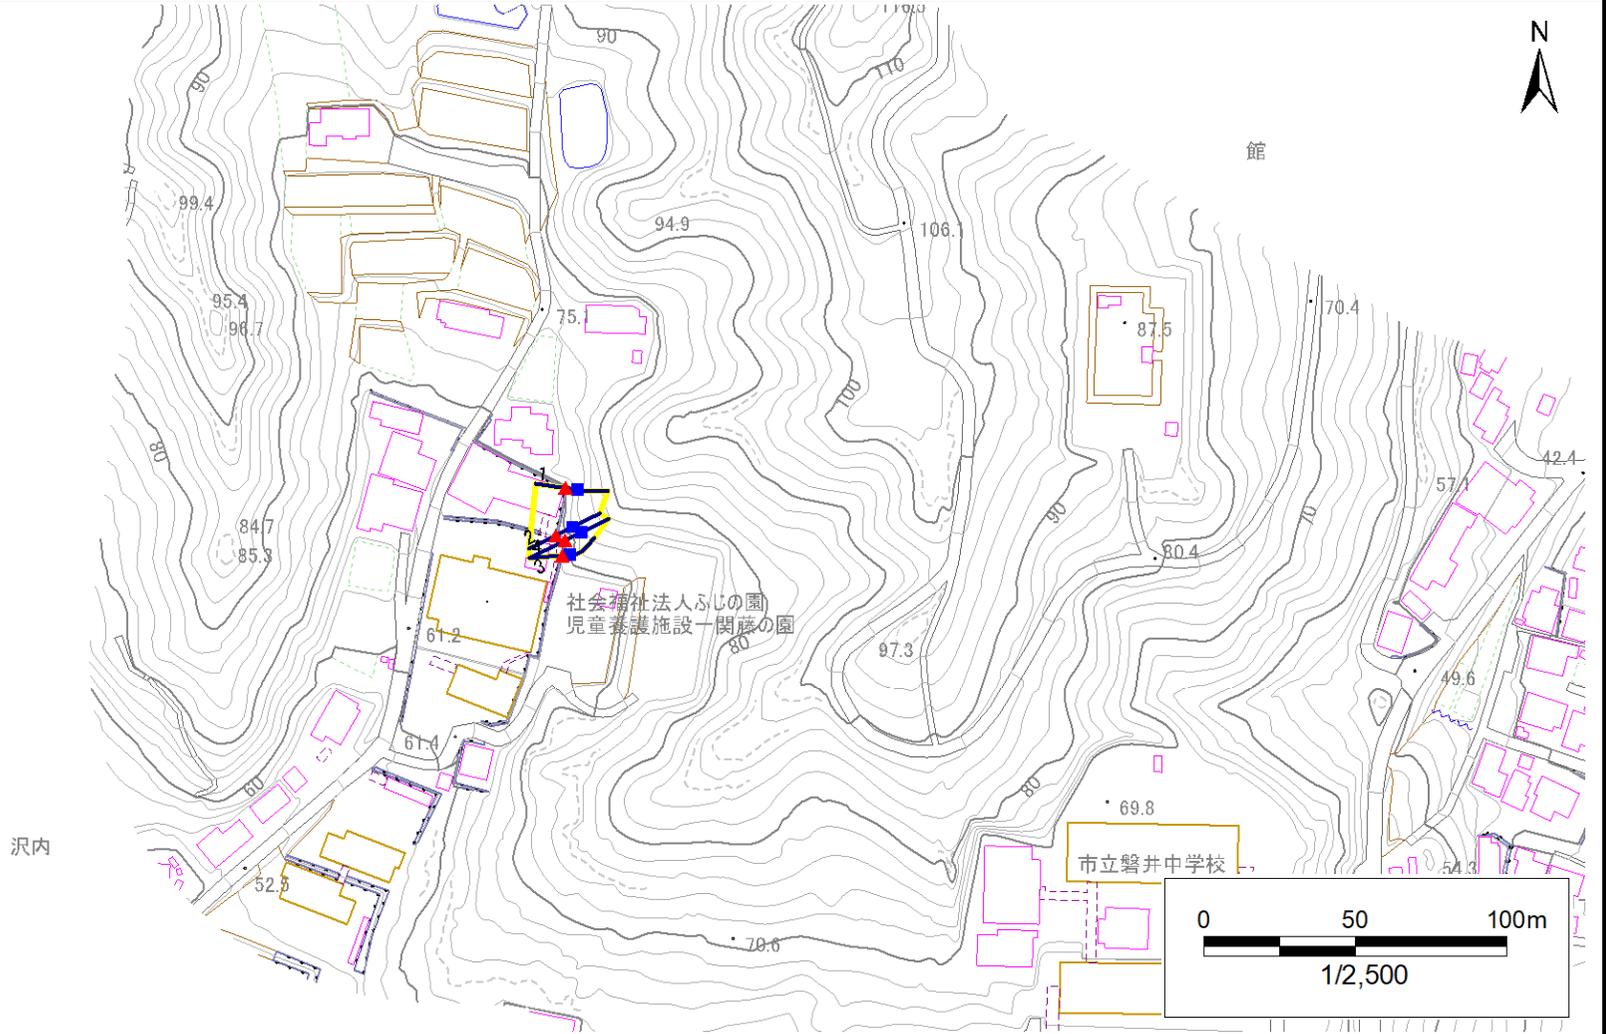
様式3-1 危害のおそれのある土地、著しい危害のおそれのある土地の設定図
