# 土砂災害防止に関する基礎調査(急傾斜地の崩壊)

自然現象の種類	急傾斜地の崩壊
箇所番号	179A1001
箇所名	苅又
所在地	一関市萩荘字苅又
調査機関	一関総合支局 土木部

# 急傾斜地の崩壊区域調書

様式3-1 危害のおそれのある土地, 著しい危害のおそれのある土地の設定図

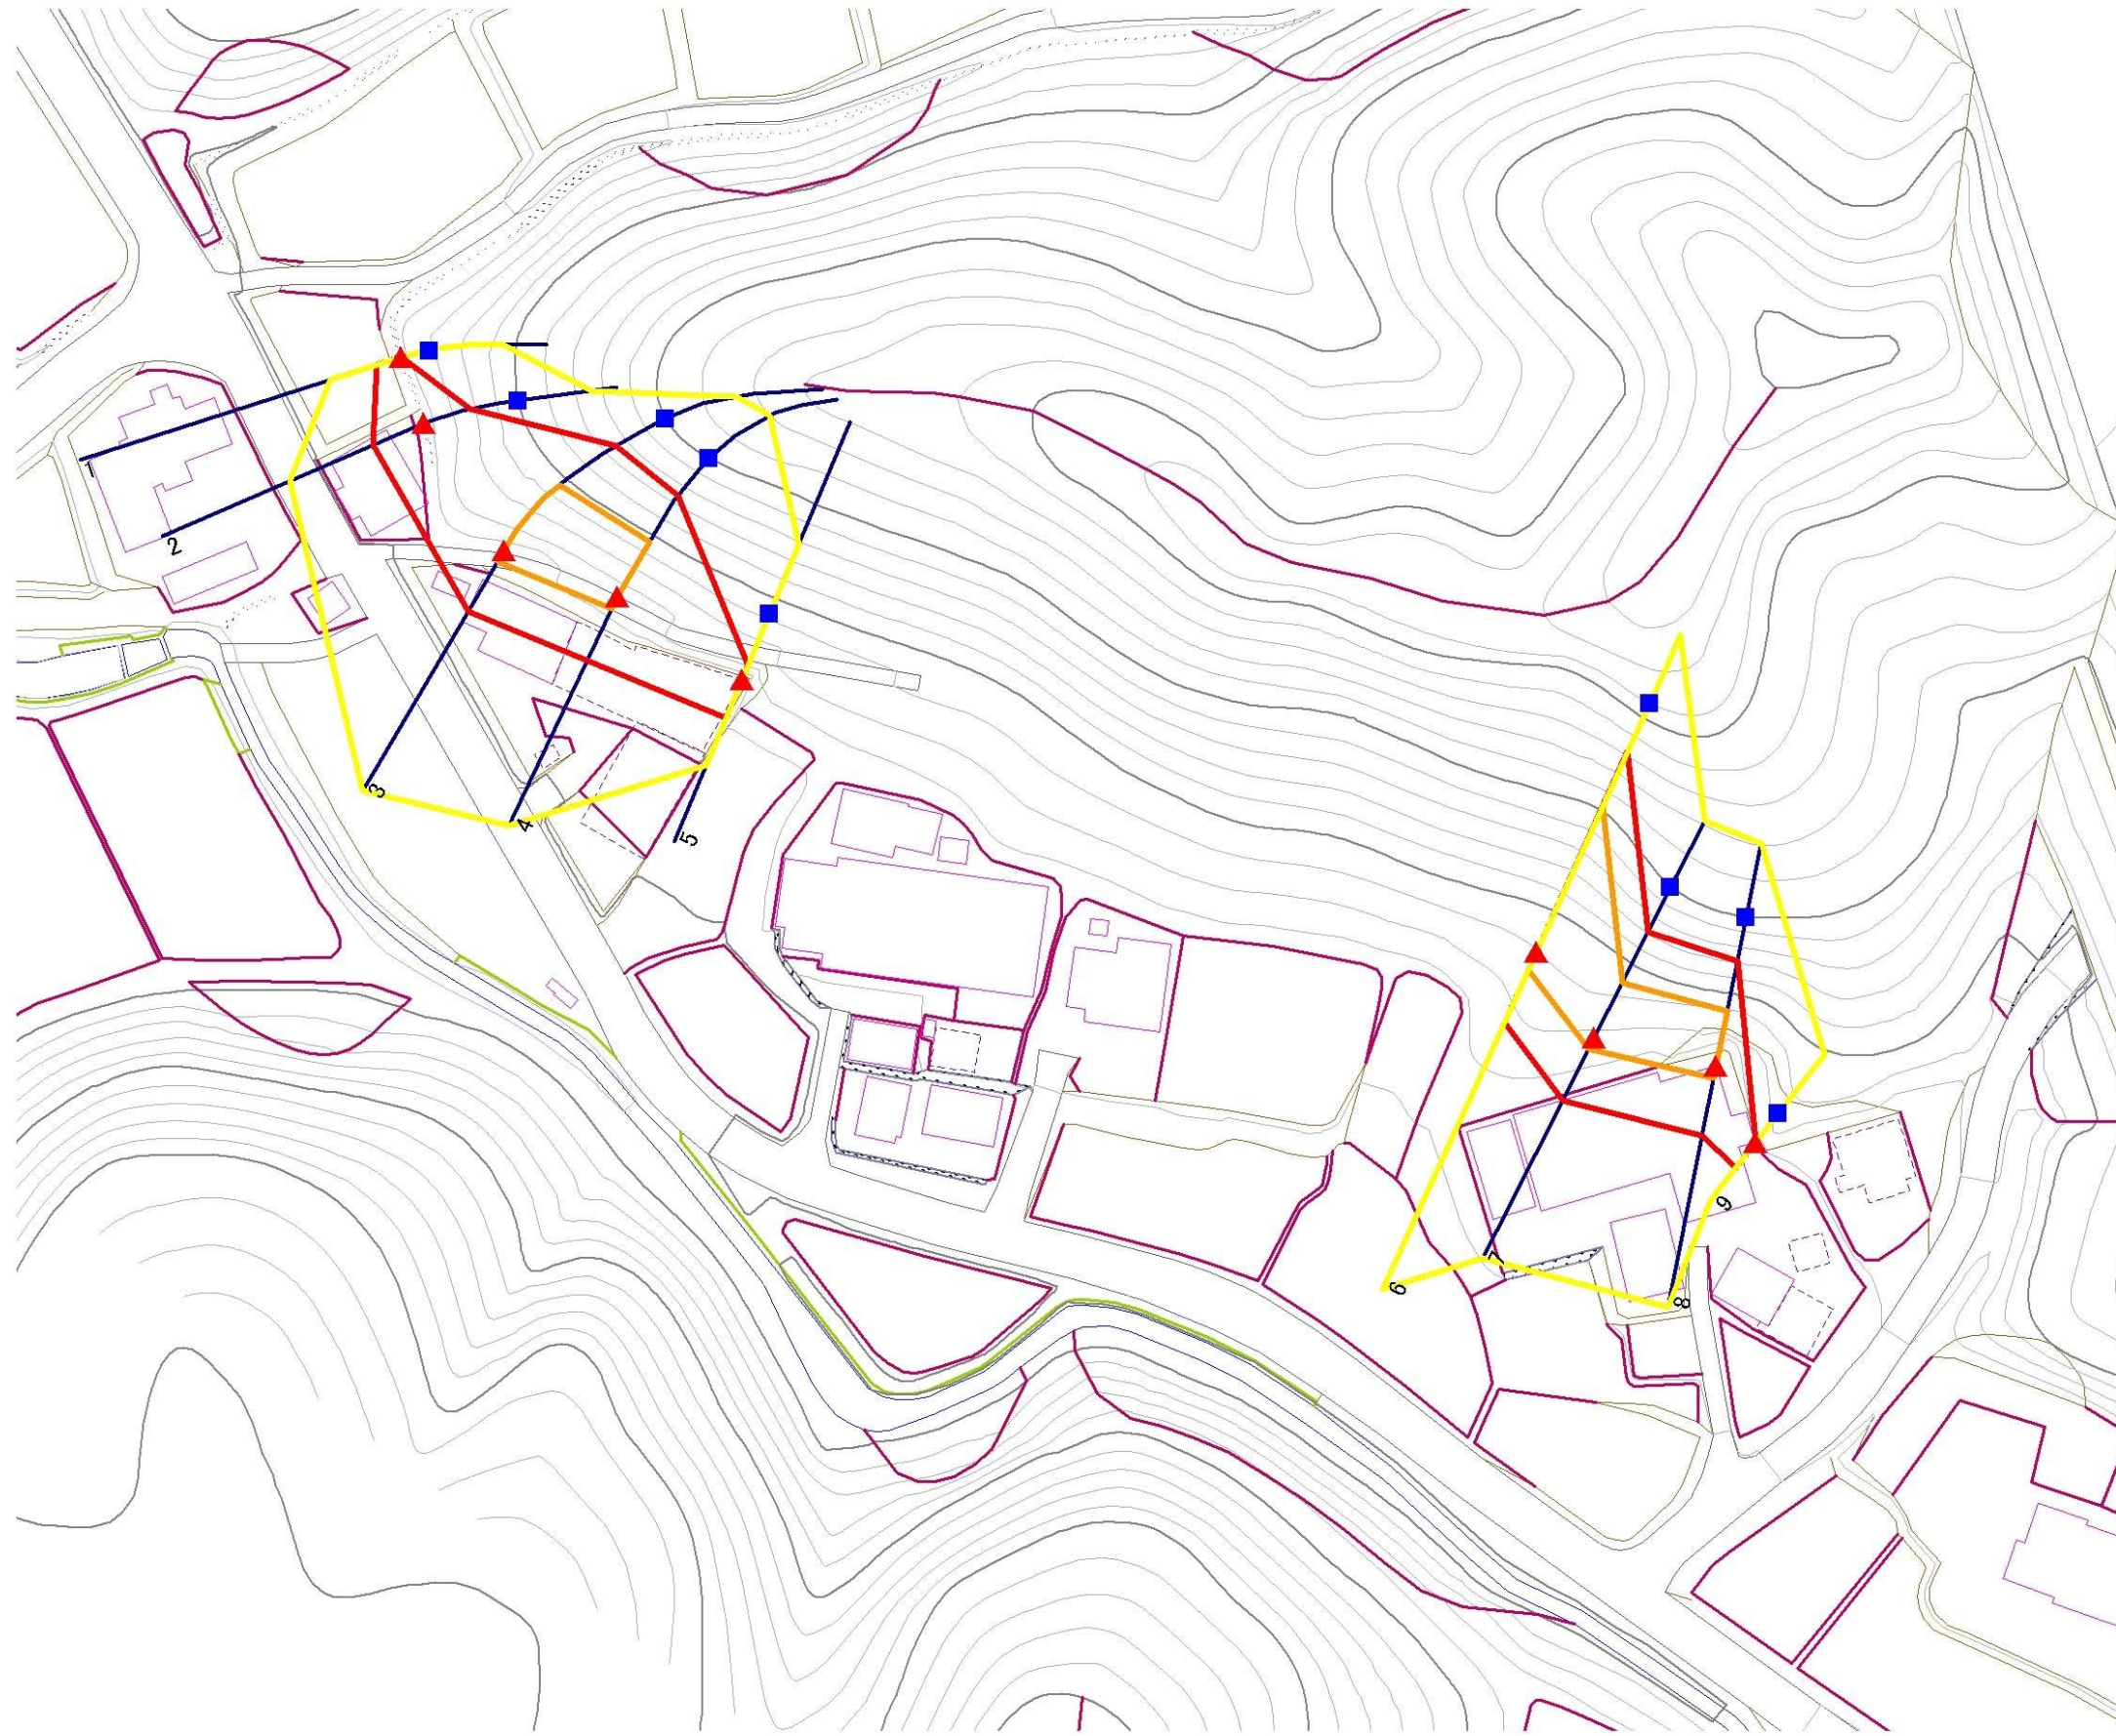
- 上端
- ▲ 下端
- 著しい危害のおそれのある土地の区域
- 危害のおそれのある土地の区域
- 土石等の堆積高が3mを超える範囲
- 土石等の移動による力が100kN/m<sup>2</sup>を超える範囲
- 横断測線

急傾斜地の位置		箇所番号		179A1001		箇所名		苅又		所在地		一関市萩荘字苅又				
横断 測線 番号	急傾斜地の下端に隣接する土地								急傾斜地内							
	土石等の移動の高さと力の大きさ				土石等の堆積高さとの力の大きさ				土石等の移動の高さと力の大きさ				土石等の堆積高さとの力の大きさ			
	区分	高さ (m)	下端からの距離 (m)	力の大きさ (kN/m <sup>2</sup> )	区分	下端からの水平 距離(m)	高さ (m)	力の大きさ (kN/m <sup>2</sup> )	区分	高さ (m)	上端からの比高 (m)	力の大きさ (kN/m <sup>2</sup> )	区分	上端からの比高 (m)	高さ (m)	力の大きさ (kN/m <sup>2</sup> )
1	100kN/m <sup>2</sup> を超える	-	- ~ -	-	3mを超える	- ~ -	-	-	100kN/m <sup>2</sup> を超える	-	- ~ -	-	3mを超える	- ~ -	-	-
	それ以外	1.00	0.00 ~ 3.56	45.01	それ以外	0.00 ~ 3.56	2.19	11.06	それ以外	1.00	5.00 ~ 5.00	45.01	それ以外	5.00 ~ 5.00	2.19	11.06
2	100kN/m <sup>2</sup> を超える	-	- ~ -	-	3mを超える	- ~ -	-	-	100kN/m <sup>2</sup> を超える	-	- ~ -	-	3mを超える	- ~ -	-	-
	それ以外	1.00	0.00 ~ 7.50	95.88	それ以外	0.00 ~ 0.00	1.75	8.86	それ以外	1.00	5.00 ~ 9.83	95.88	それ以外	5.00 ~ 9.83	1.75	8.86
3	100kN/m <sup>2</sup> を超える	1.00	0.00 ~ 1.70	126.11	3mを超える	- ~ -	-	-	100kN/m <sup>2</sup> を超える	1.00	11.08 ~ 18.75	126.11	3mを超える	- ~ -	-	-
