# 土砂災害防止に関する基礎調査(土石流)

自然現象の種類	土石流
溪流番号	BN143002
水系名	北上川
河川名	永沢川
溪流名	女夫坂1
所在地	胆沢郡金ヶ崎町永栄女夫坂
調査機関	県南広域振興局土木部

調査年度	2024年度
渓流の位置	渓流番号 BN143002
渓流名	女夫坂1
所在地	胆沢郡金ヶ崎町永栄女夫坂

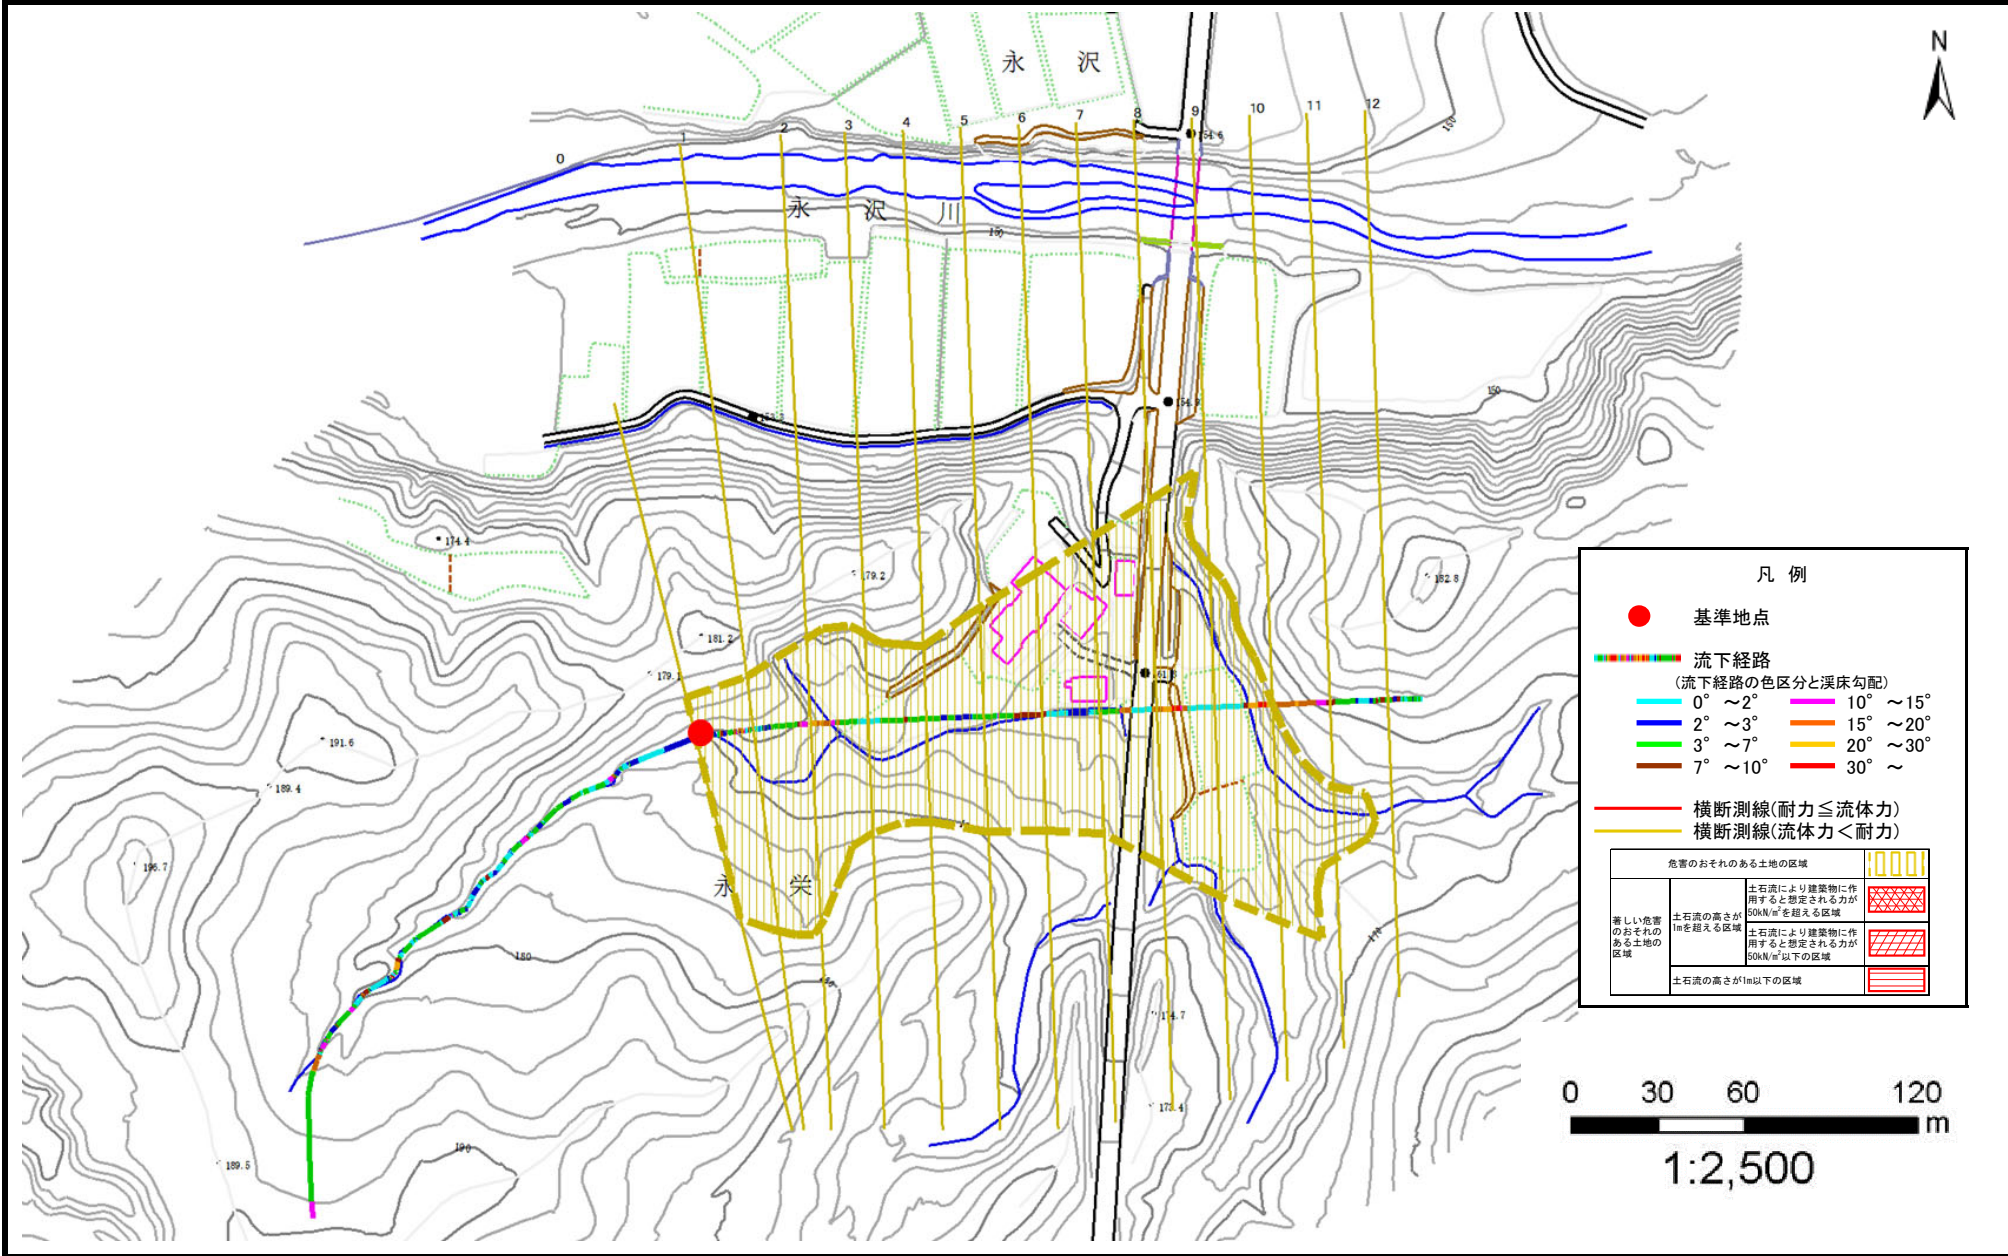
様式3-1 危害のおそれのある土地、著しい危害のおそれのある土地の設定図

危害のおそれのある土地の区域		
著しい危害のおそれのある土地の区域	土石流の高さが1mを超える区域	土石流により建築物に作用すると想定される力が50kN/m <sup>2</sup> を超える区域
	土石流の高さが1m以下の区域	土石流により建築物に作用すると想定される力が50kN/m <sup>2</sup> 以下の区域
	土石流の高さが1m以下の区域
