土砂災害防止に関する基礎調査(土石流)

自然現象の種類	土石流
溪流番号	BN143005
水系名	北上川
河川名	胆沢川
溪流名	中山
所在地	胆沢郡金ヶ崎町永栄中山
調査機関	県南広域振興局土木部

様式3-1 危害のおそれのある土地、著しい危害のおそれのある土地の設定図

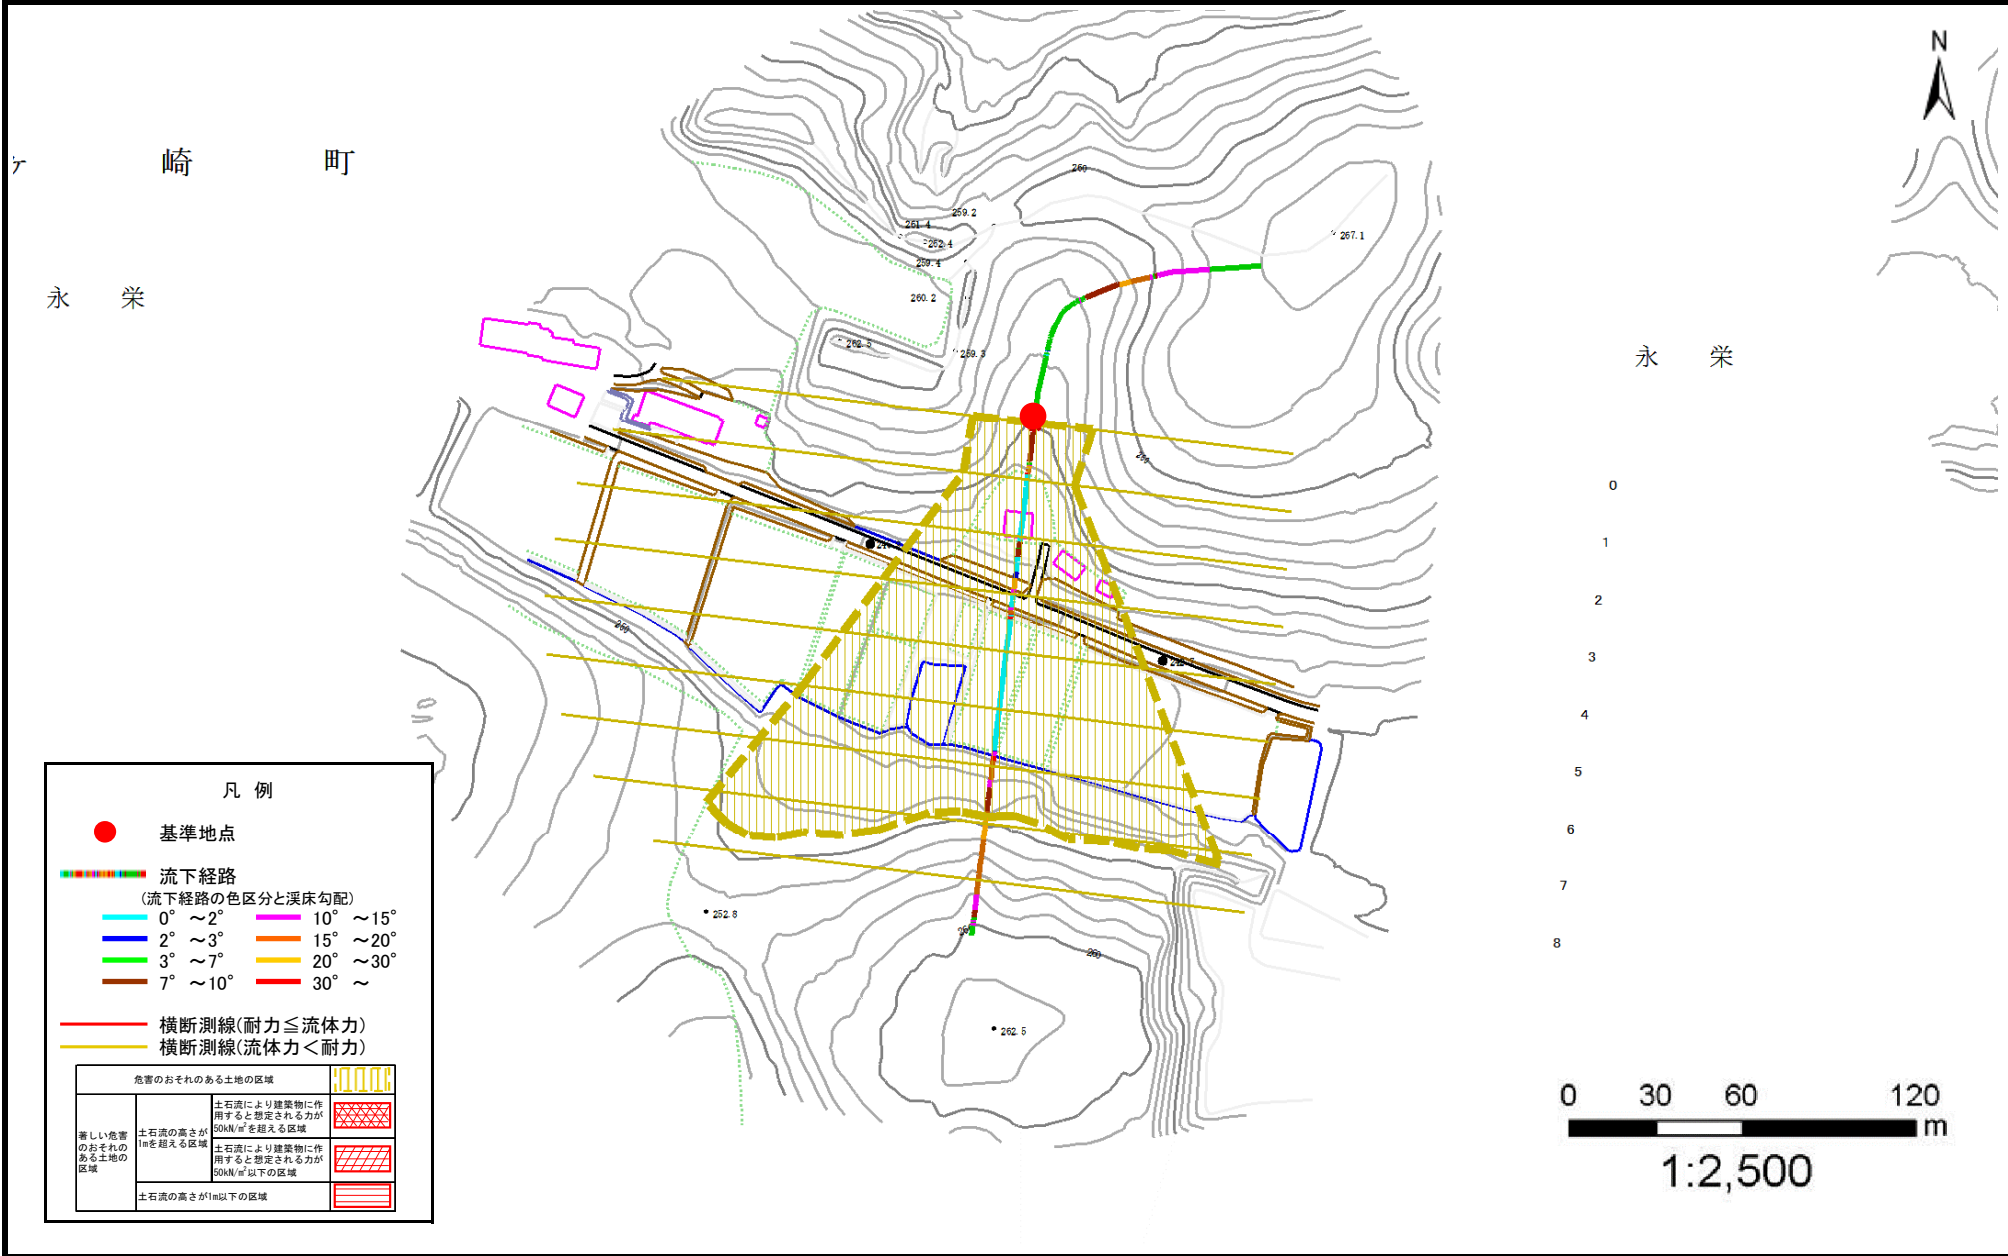
危害のおそれのある土地の区域		図例
著しい危害のおそれのある土地の区域	土石流の高さが1mを超える区域 土石流により建築物に作用すると想定される力が50kN/m ² を超える区域	[Red cross-hatch pattern]
	土石流の高さが1mを超える区域 土石流により建築物に作用すると想定される力が50kN/m ² 以下の区域	[Red diagonal hatch pattern]
	土石流の高さが1m以下の区域	[Red horizontal hatch pattern]
