## 土砂災害防止に関する基礎調査(地滑り)

自然現象の種類	地滑り
箇所番号	103
箇所名	麦生
所在地	久慈市侍浜町麦生第7地割
調査機関	県北広域振興局土木部

# 地 滑 り 区 域 調 査 書

様式3-1 危害のおそれのある土地等の設定図及び建築物に作用すると想定される衝撃に関する事項

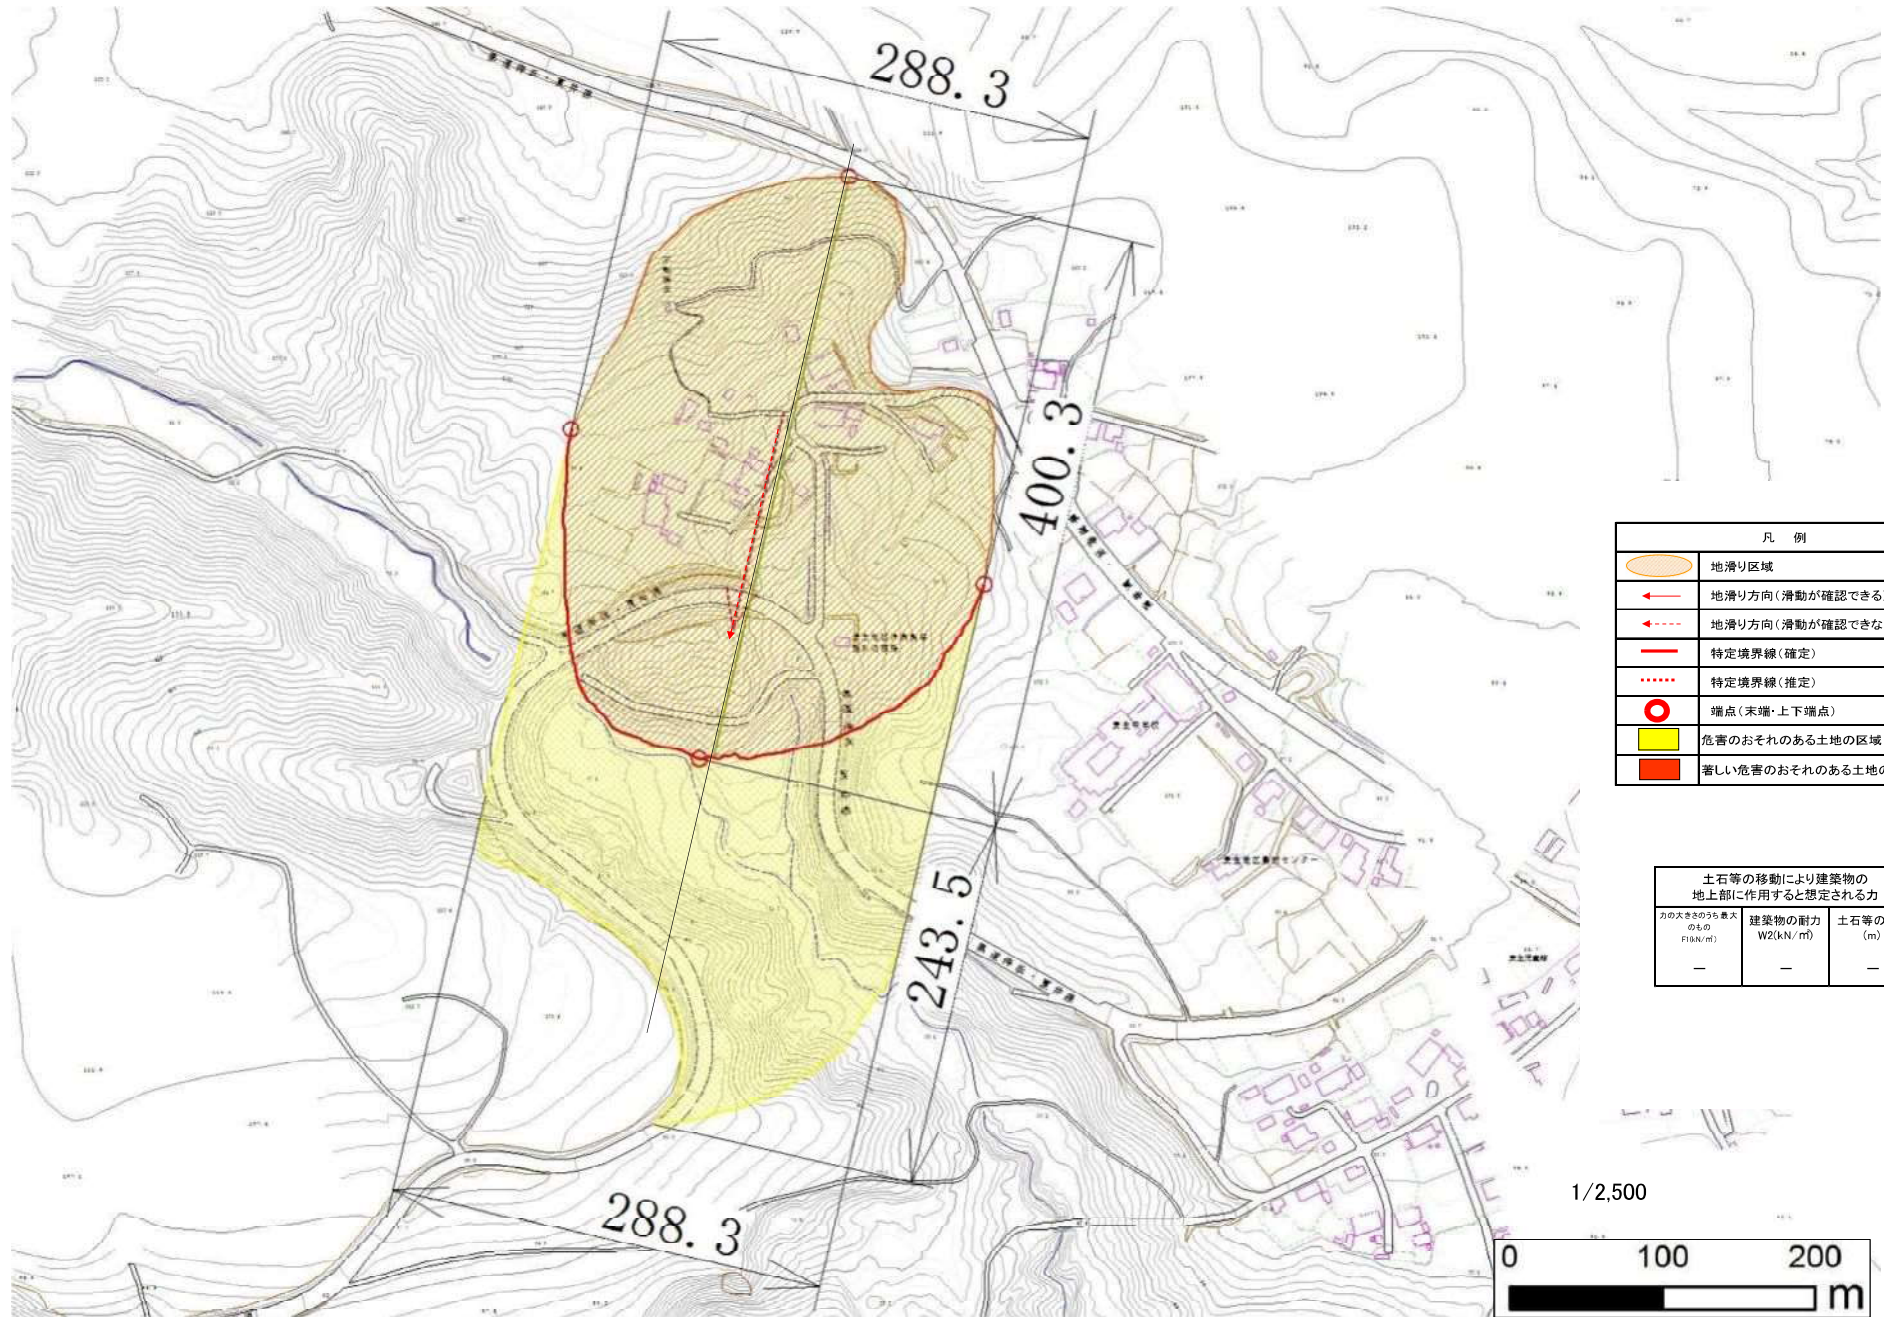
地 滑 り の 位 置	箇所番号	103	箇所名	安生	所在地	久慈市侍浜町安生第7地割	
地滑り区域名		A	ランク区分		D	箇所区分	地すべり危険箇所

凡 例	
	地滑り区域
	地滑り方向(滑動が確認できる)
	地滑り方向(滑動が確認できない)
	特定境界線(確定)
	特定境界線(推定)
	端点(末端・上下端点)
	危害のおそれのある土地の区域
	著しい危害のおそれのある土地の区域
