土砂災害防止に関する基礎調査(土石流)

自然現象の種類	土石流
溪流番号	A023009-2
水系名	久慈川
河川名	久慈川
溪流名	大沢-2
所在地	久慈市大川目町第1地割
調査機関	県北広域振興局土木部

様式3-1 危険のおそれのある土地、著しい危険のおそれのある土地の設定図

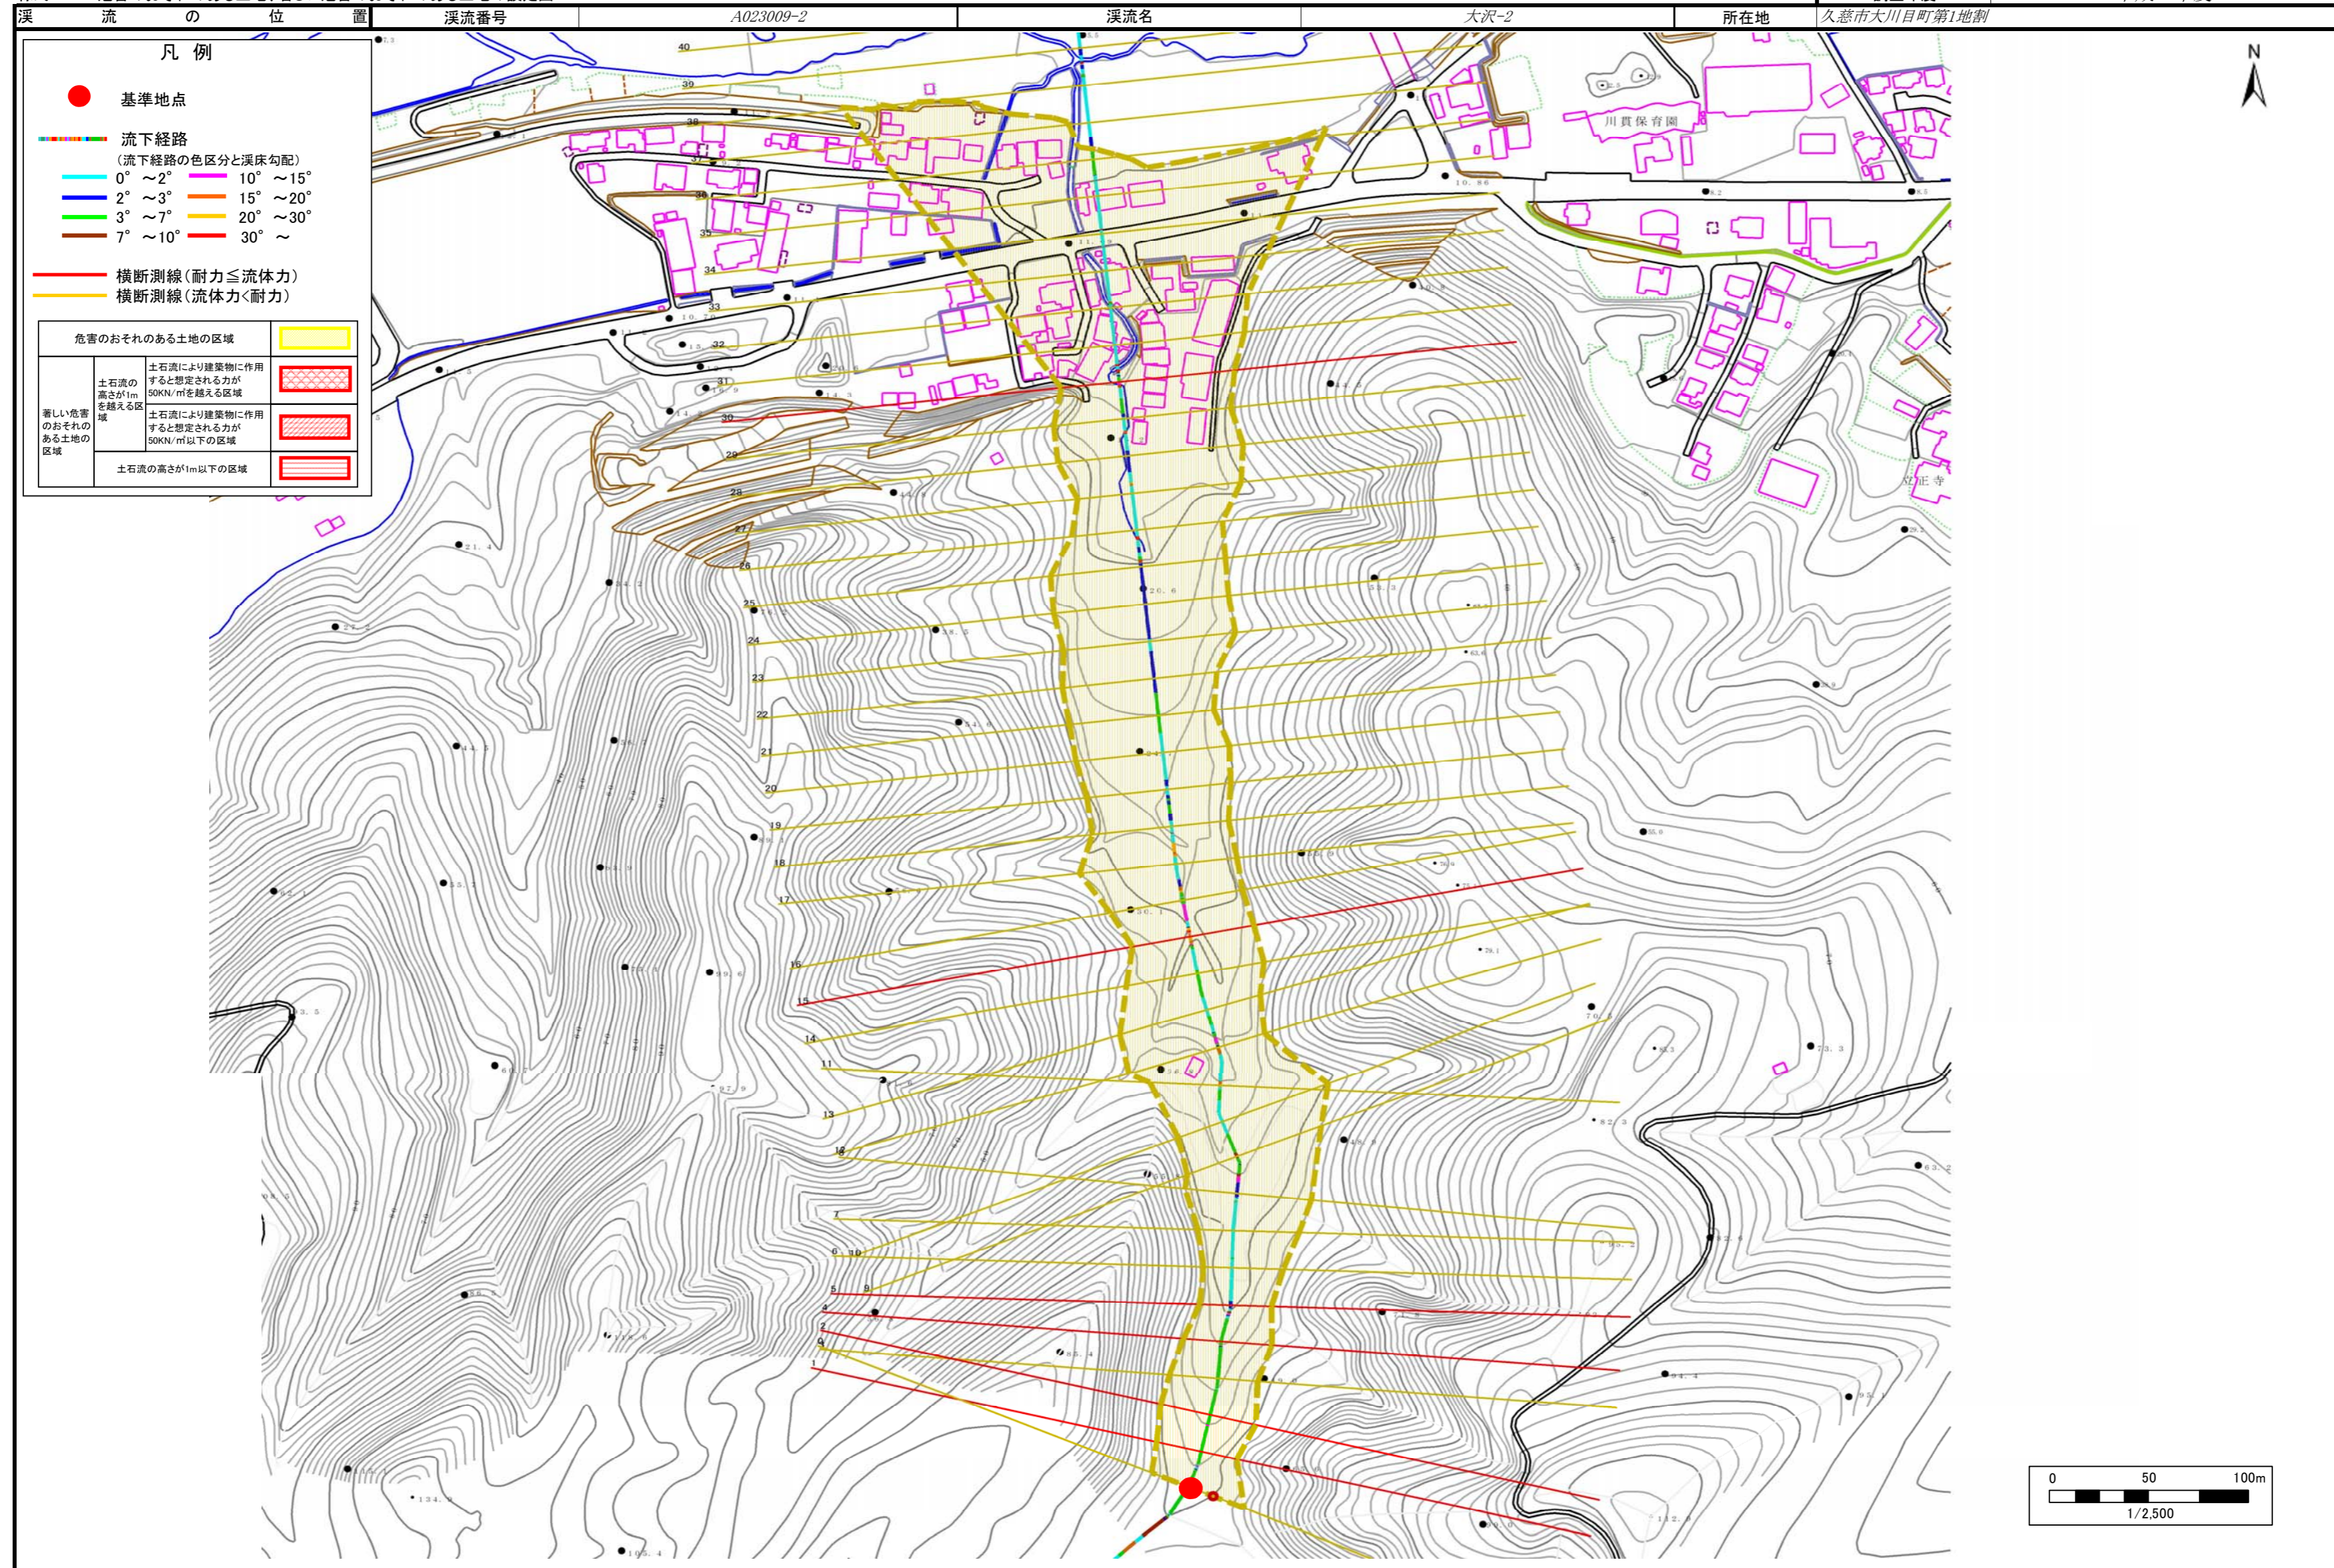
調査年度 平成30年度
所在地 久慈市大川目町第1地割
