土砂災害防止に関する基礎調査(土石流)

自然現象の種類	土石流
溪流番号	B024109
水系名	久慈川
河川名	久慈川
溪流名	川貫の沢(2)
所在地	久慈市川貫第5地割
調査機関	県北広域振興局土木部

様式3-1 危害のおそれのある土地、著しい危害のおそれのある土地の設定図

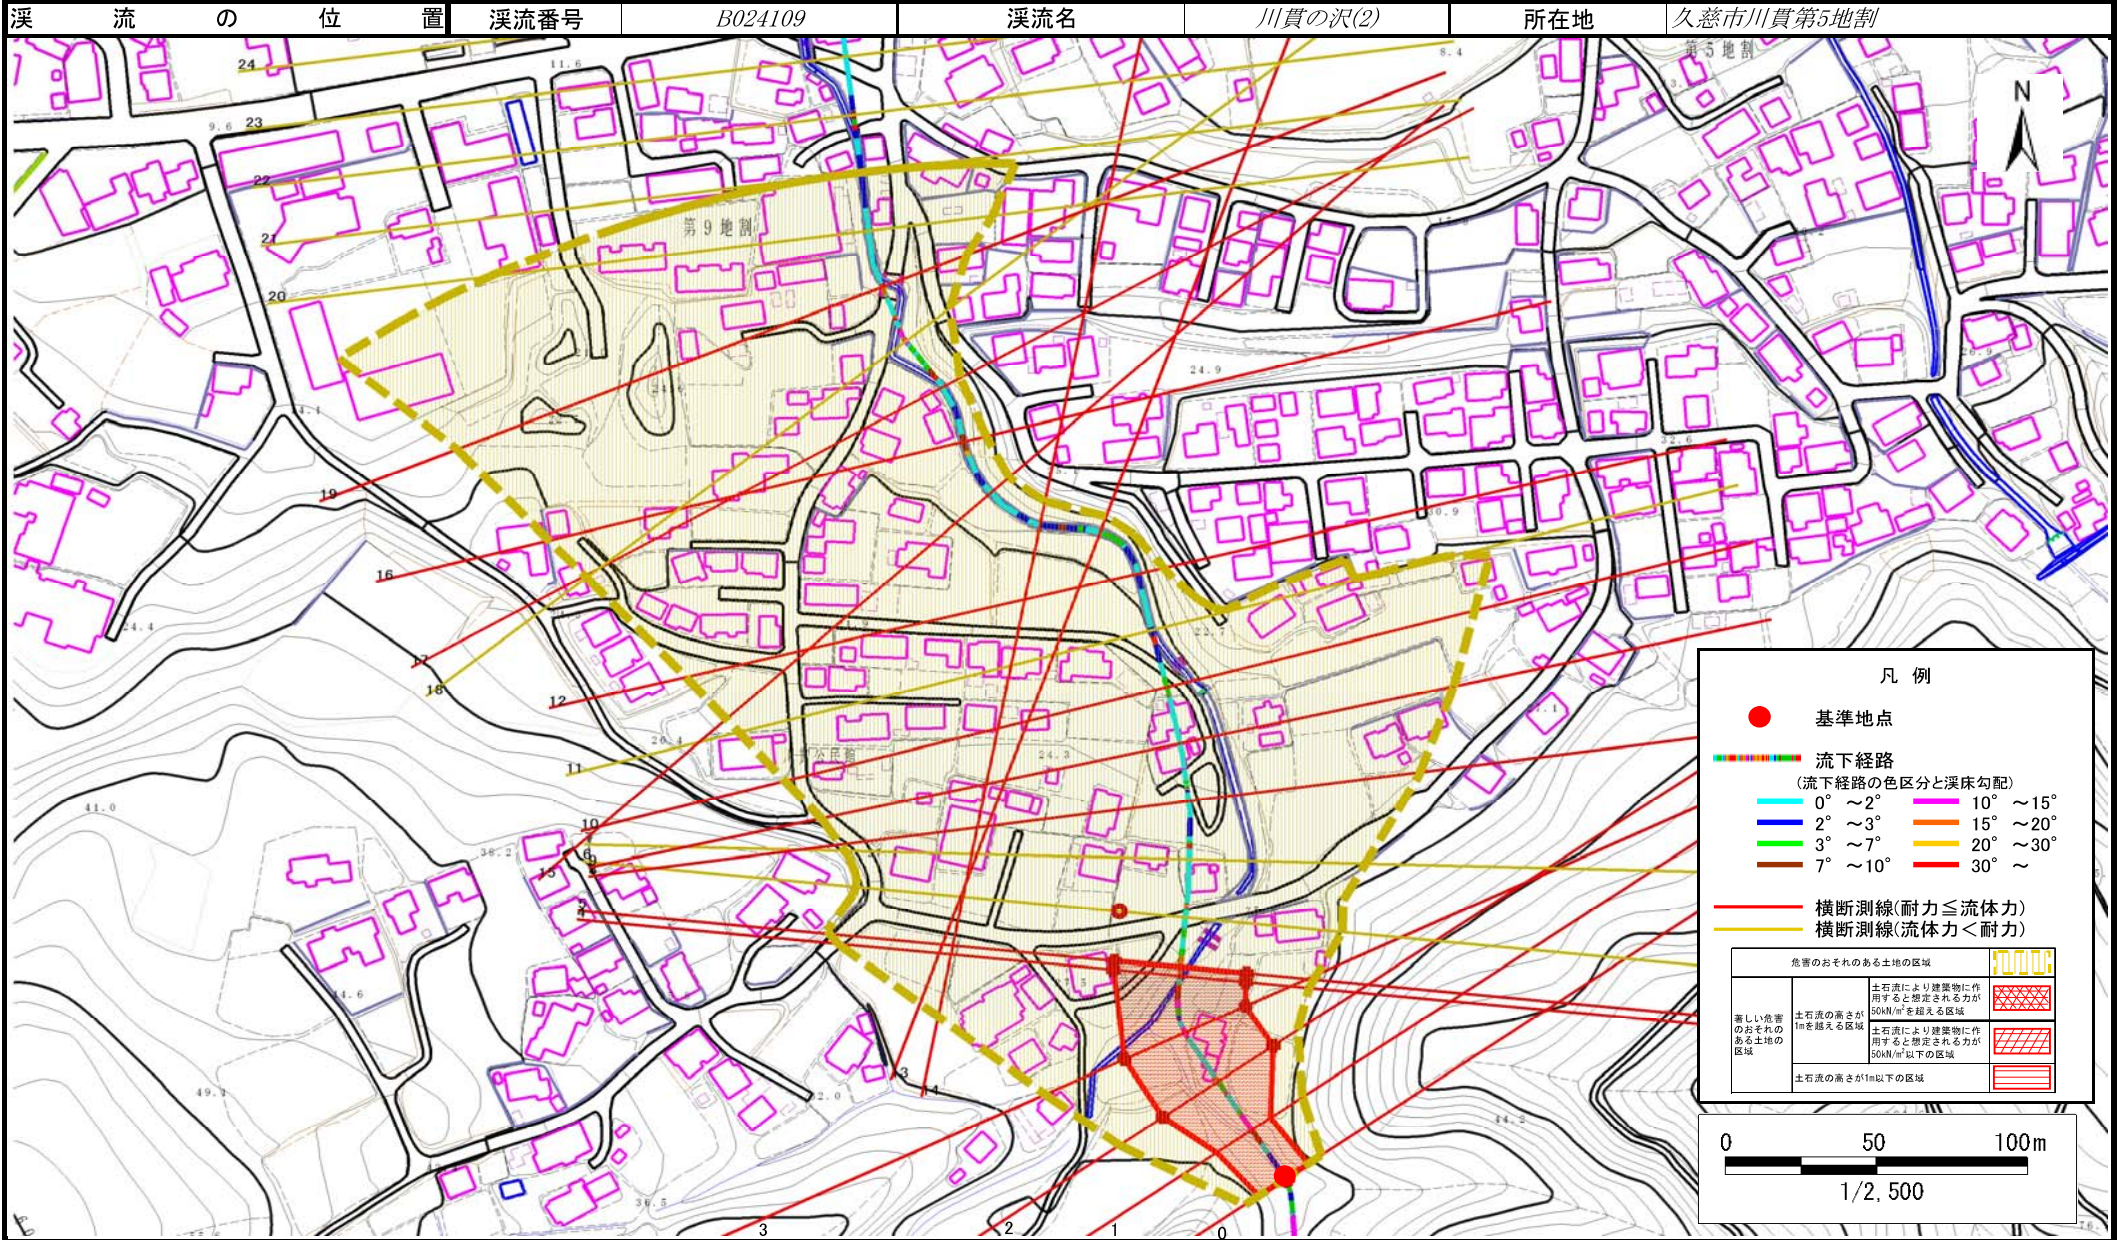
土石流区域調査

溪流の位置	溪流番号	B024109	溪流名	川貫の沢(2)	所在地	久慈市川貫第5地割	
横断測線番号	土石流の高さh(m)	土石流の流体力Fd(kN/m ²)	建築物の耐力P2(kN/m ²)	横断測線番号	土石流の高さh(m)	土石流の流体力Fd(kN/m ²)	建築物の耐力P2(kN/m ²)
No.0	1.66	21.43	5.38				
No.1	1.62	17.09	5.45				
No.2	1.12	7.65	7.00				
No.3	1.11	7.81	7.06				
No.4	1.12	7.68	7.01				
No.5	1.15	6.91	6.85				
No.6	1.21	6.05	6.64				
No.7	1.18	6.33	6.75				
No.8	1.21	7.29	6.62				
No.9	1.37	8.27	6.08				
No.10	1.39	7.46	6.00				
No.11	1.16	6.73	6.81				
No.12	1.13	7.13	6.96				
No.13	1.87	15.62	5.05				
No.14	1.89	14.93	5.03				
No.15	1.73	11.15	5.25				
No.16	1.06	8.12	7.31				
No.17	1.09	7.72	7.17				
No.18	1.22	6.12	6.58				
No.19	2.05	13.34	4.84				
No.20	1.15	6.82	6.85				
No.21	1.29	5.21	6.32				
No.22	1.41	4.12	5.94				
No.23	1.42	4.05	5.91				
No.24	1.46	3.81	5.82				
No.25	1.50	3.59	5.73				
No.26	1.36	4.35	6.10
