# 土砂災害防止に関する基礎調査(急傾斜地の崩壊)

自然現象の種類	急傾斜地の崩壊
箇所番号	033A1003
箇所名	久喜-1
所在地	岩手県久慈市宇部町第21地割
調査機関	岩手県久慈地方振興局土木部

# 急傾斜地の崩壊区域調書

様式3-1 危害のおそれのある土地、著しい危害のおそれのある土地の設定図

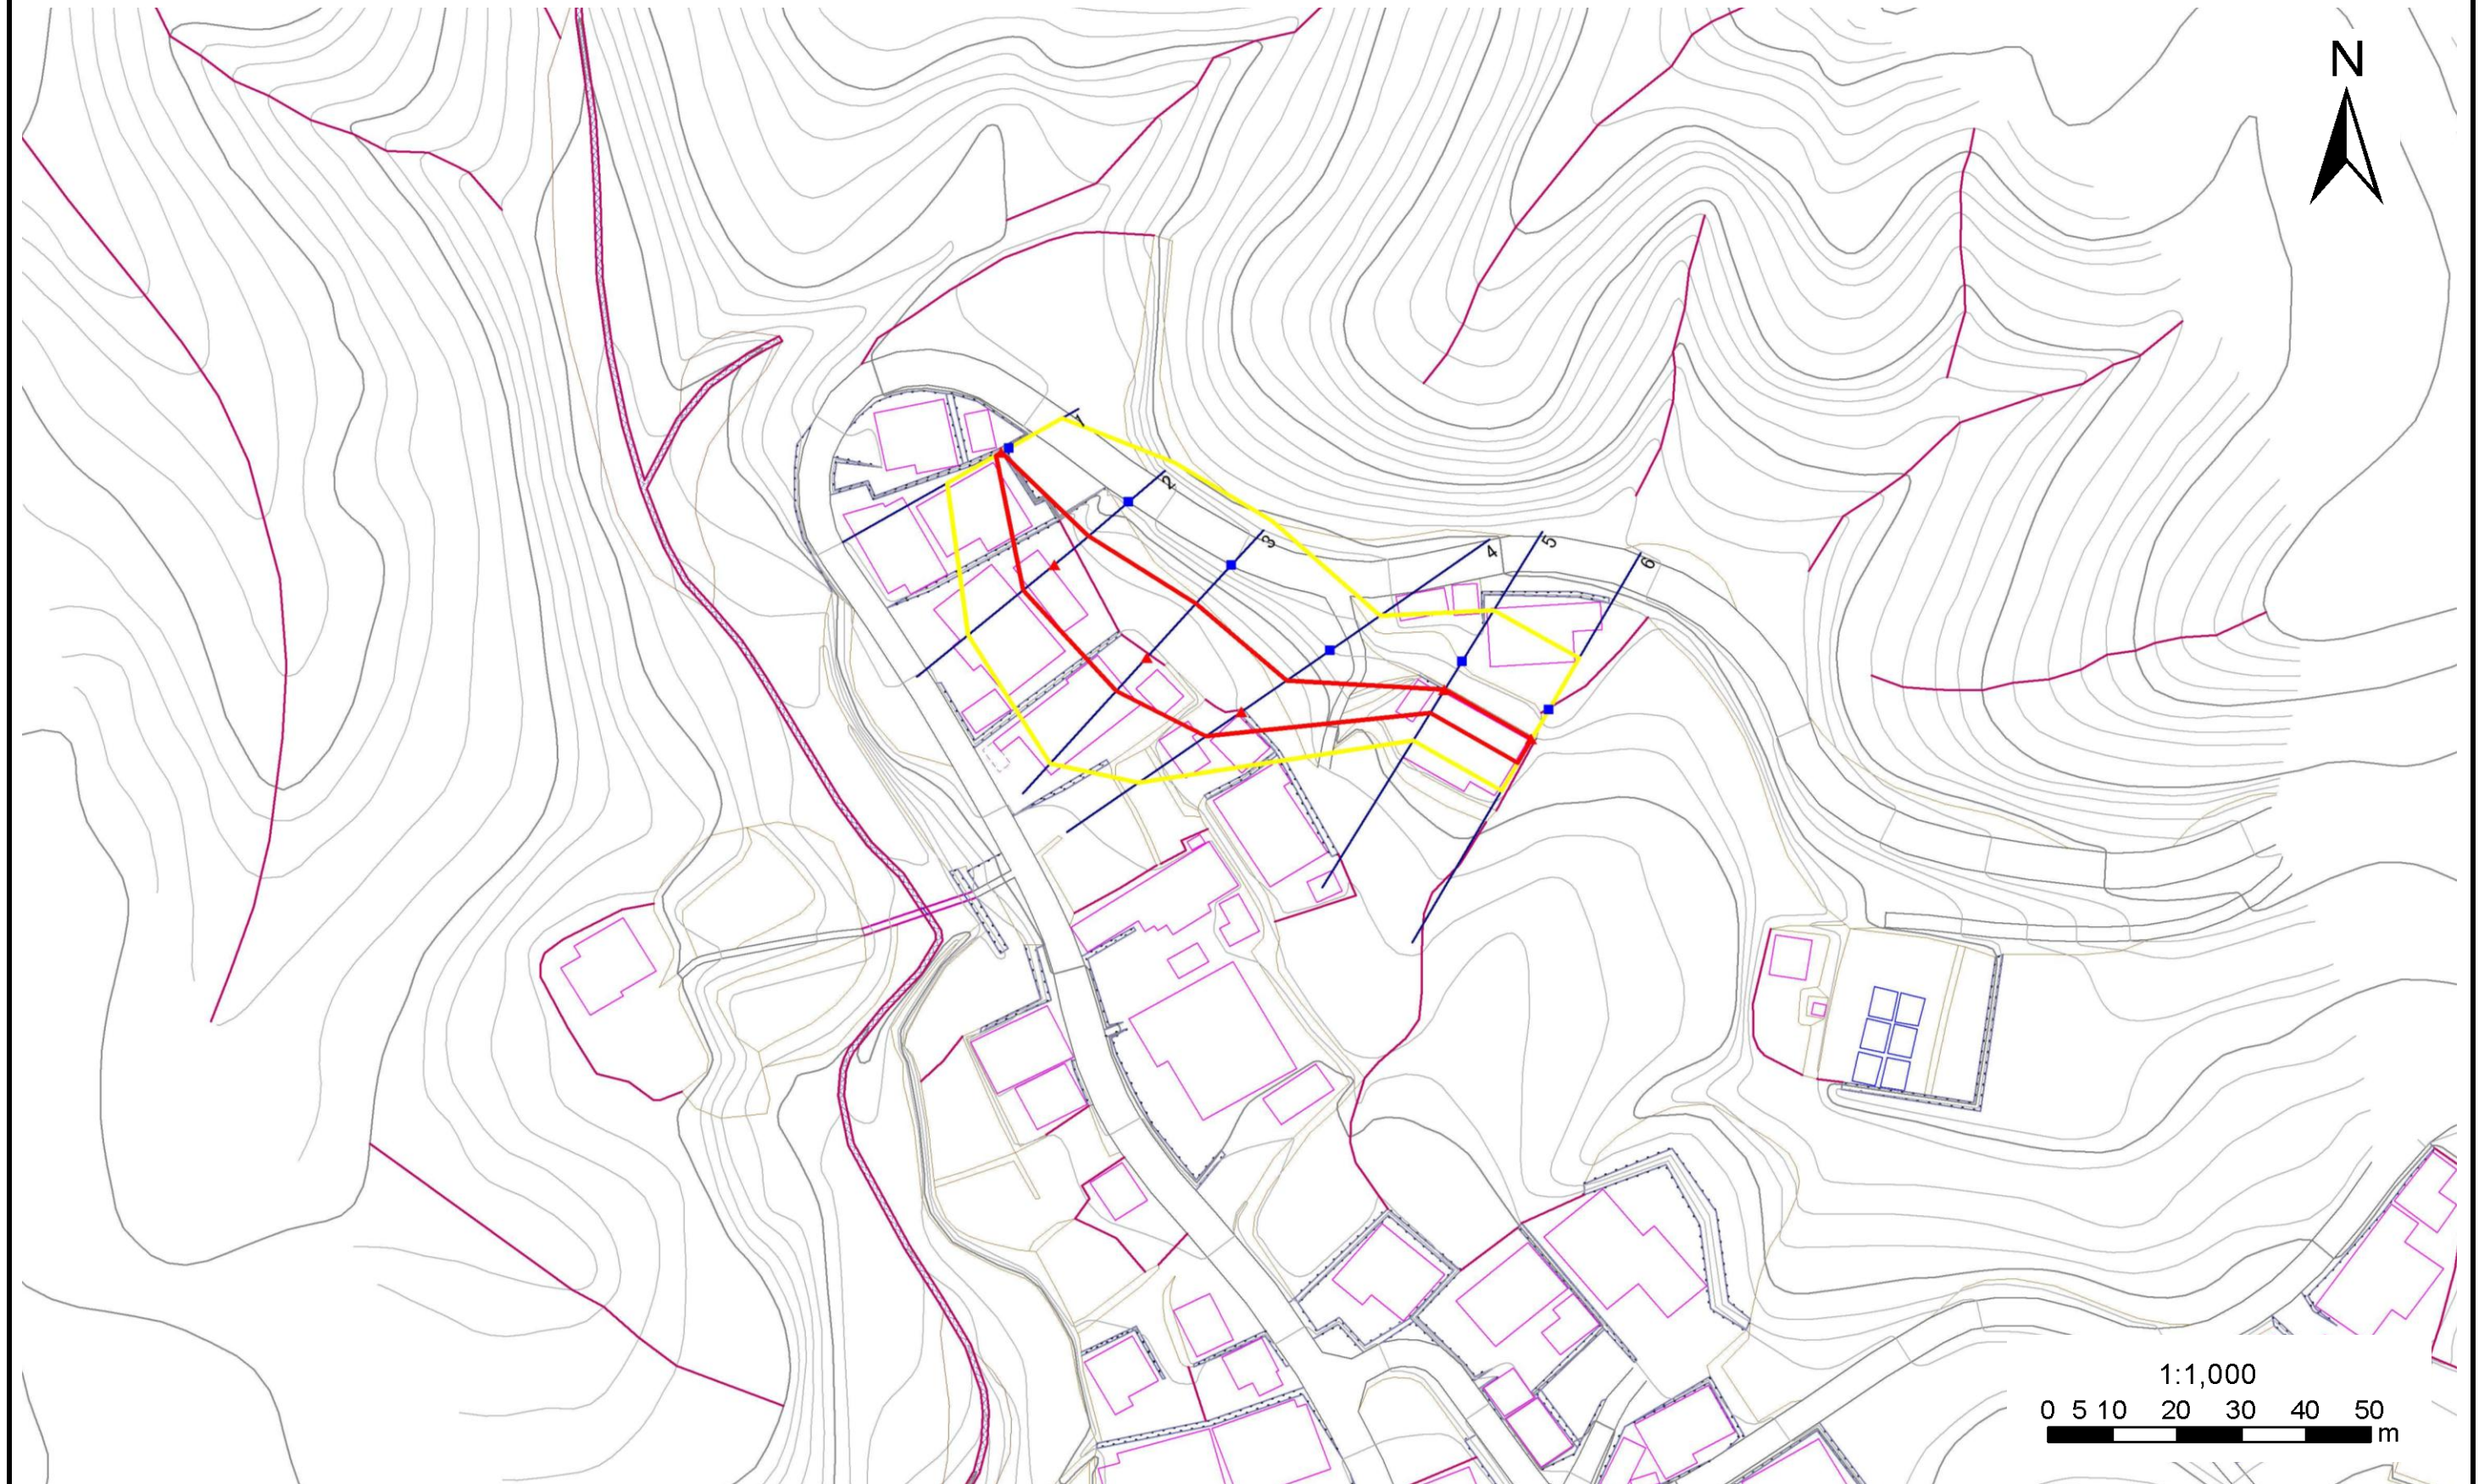
凡例	■ 上端	— 横断測線	▭ 危害のおそれのある土地の区域	▭ 土石等の移動による力が100kN/m <sup>2</sup> を超える範囲
	▲ 下端		▭ 著しい危害のおそれのある土地の区域	▭ 土石等の堆積高が3mを超える範囲
