土砂災害防止に関する基礎調査(土石流)

自然現象の種類	土石流
溪流番号	B021101
水系名	瀬月内川
河川名	瀬月内川
溪流名	銚子の沢
所在地	岩手県九戸郡九戸村大字長興寺
調査機関	県北広域振興局土木部二戸土木センター

様式3-1 危害のおそれのある土地、著しい危害のおそれのある土地の設定図

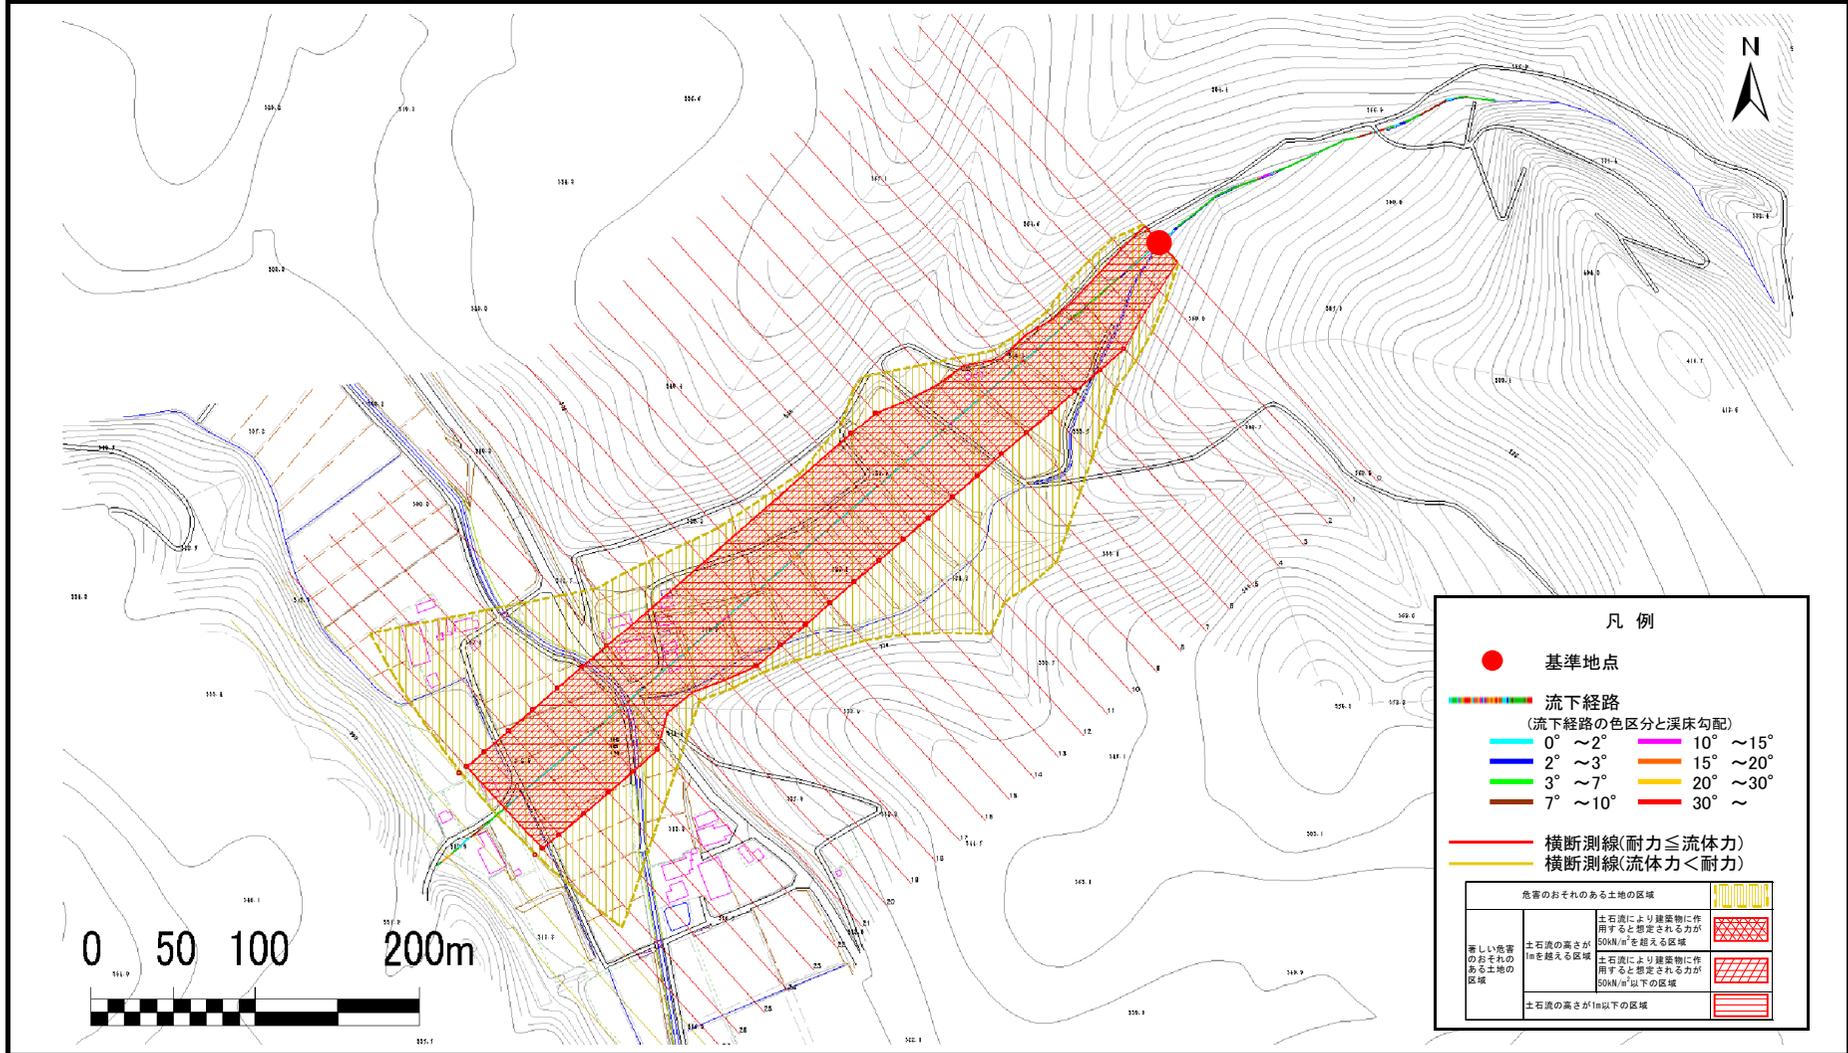
溪流の位置	溪流番号	B021101	溪流名	銚子の沢	所在地	岩手県九戸郡九戸村大字長興寺
-------	------	---------	-----	------	-----	----------------

- 基準地点
- 流下経路
(流下経路の色区分と溪床勾配)

危害のおそれのある土地の区域	土石流の高さが500M/mを超える区域	
	土石流の高さが1mを超える区域	
	土石流の高さが500M/m以下の区域	
	土石流の高さが1m以下の区域
