土砂災害防止に関する基礎調査(土石流)

表紙 概況,位置図

| 溪流名 | 高浜一丁目1 |
| 所在地 | 宮古市高浜一丁目 |

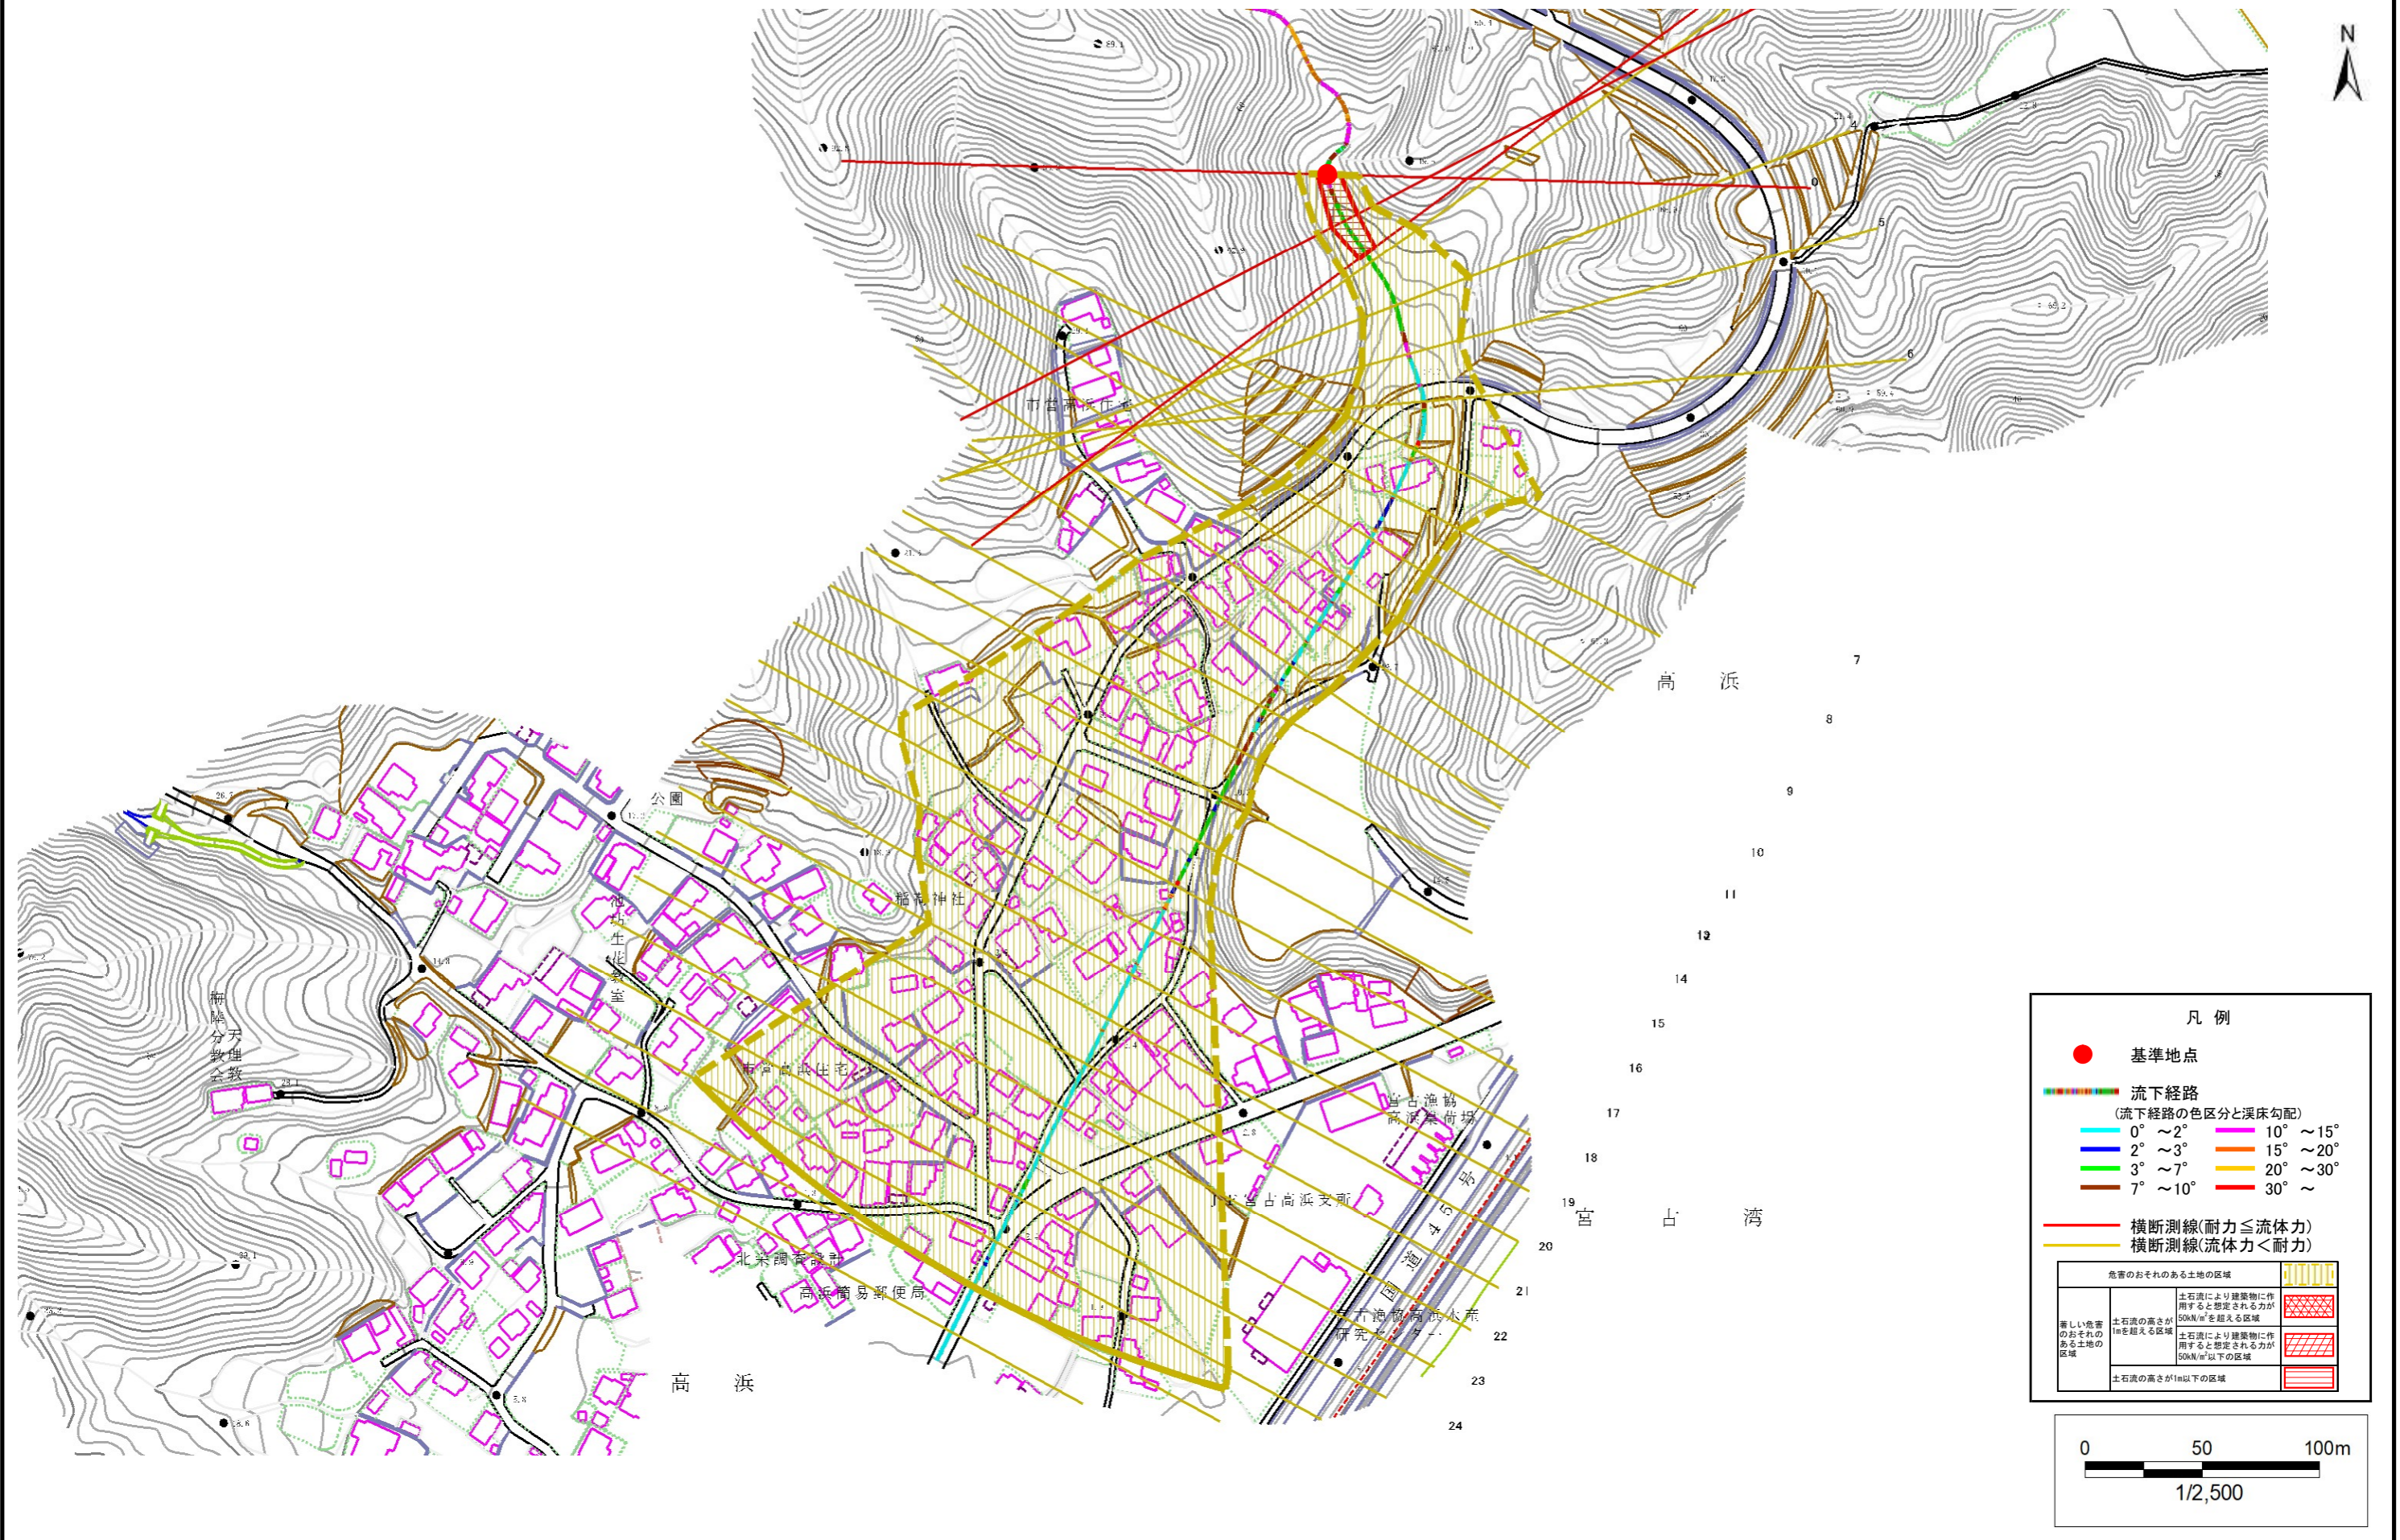
様式3-1 危害のおそれのある土地、著しい危害のおそれのある土地の設定図 (A3)

土石流区域調査

溪流の位置 溪流番号 AN202568 溪流名 高浜一丁目1 所在地 宮古市高浜一丁目
