土砂災害防止に関する基礎調査(土石流)

自然現象の種類	土石流
溪流番号	B088110
水系名	北上川
河川名	根田茂川
溪流名	金山沢
所在地	盛岡市根田茂第1地割
調査機関	岩手県盛岡広域振興局土木部

様式3-1 危害のおそれのある土地、著しい危害のおそれのある土地の設定図

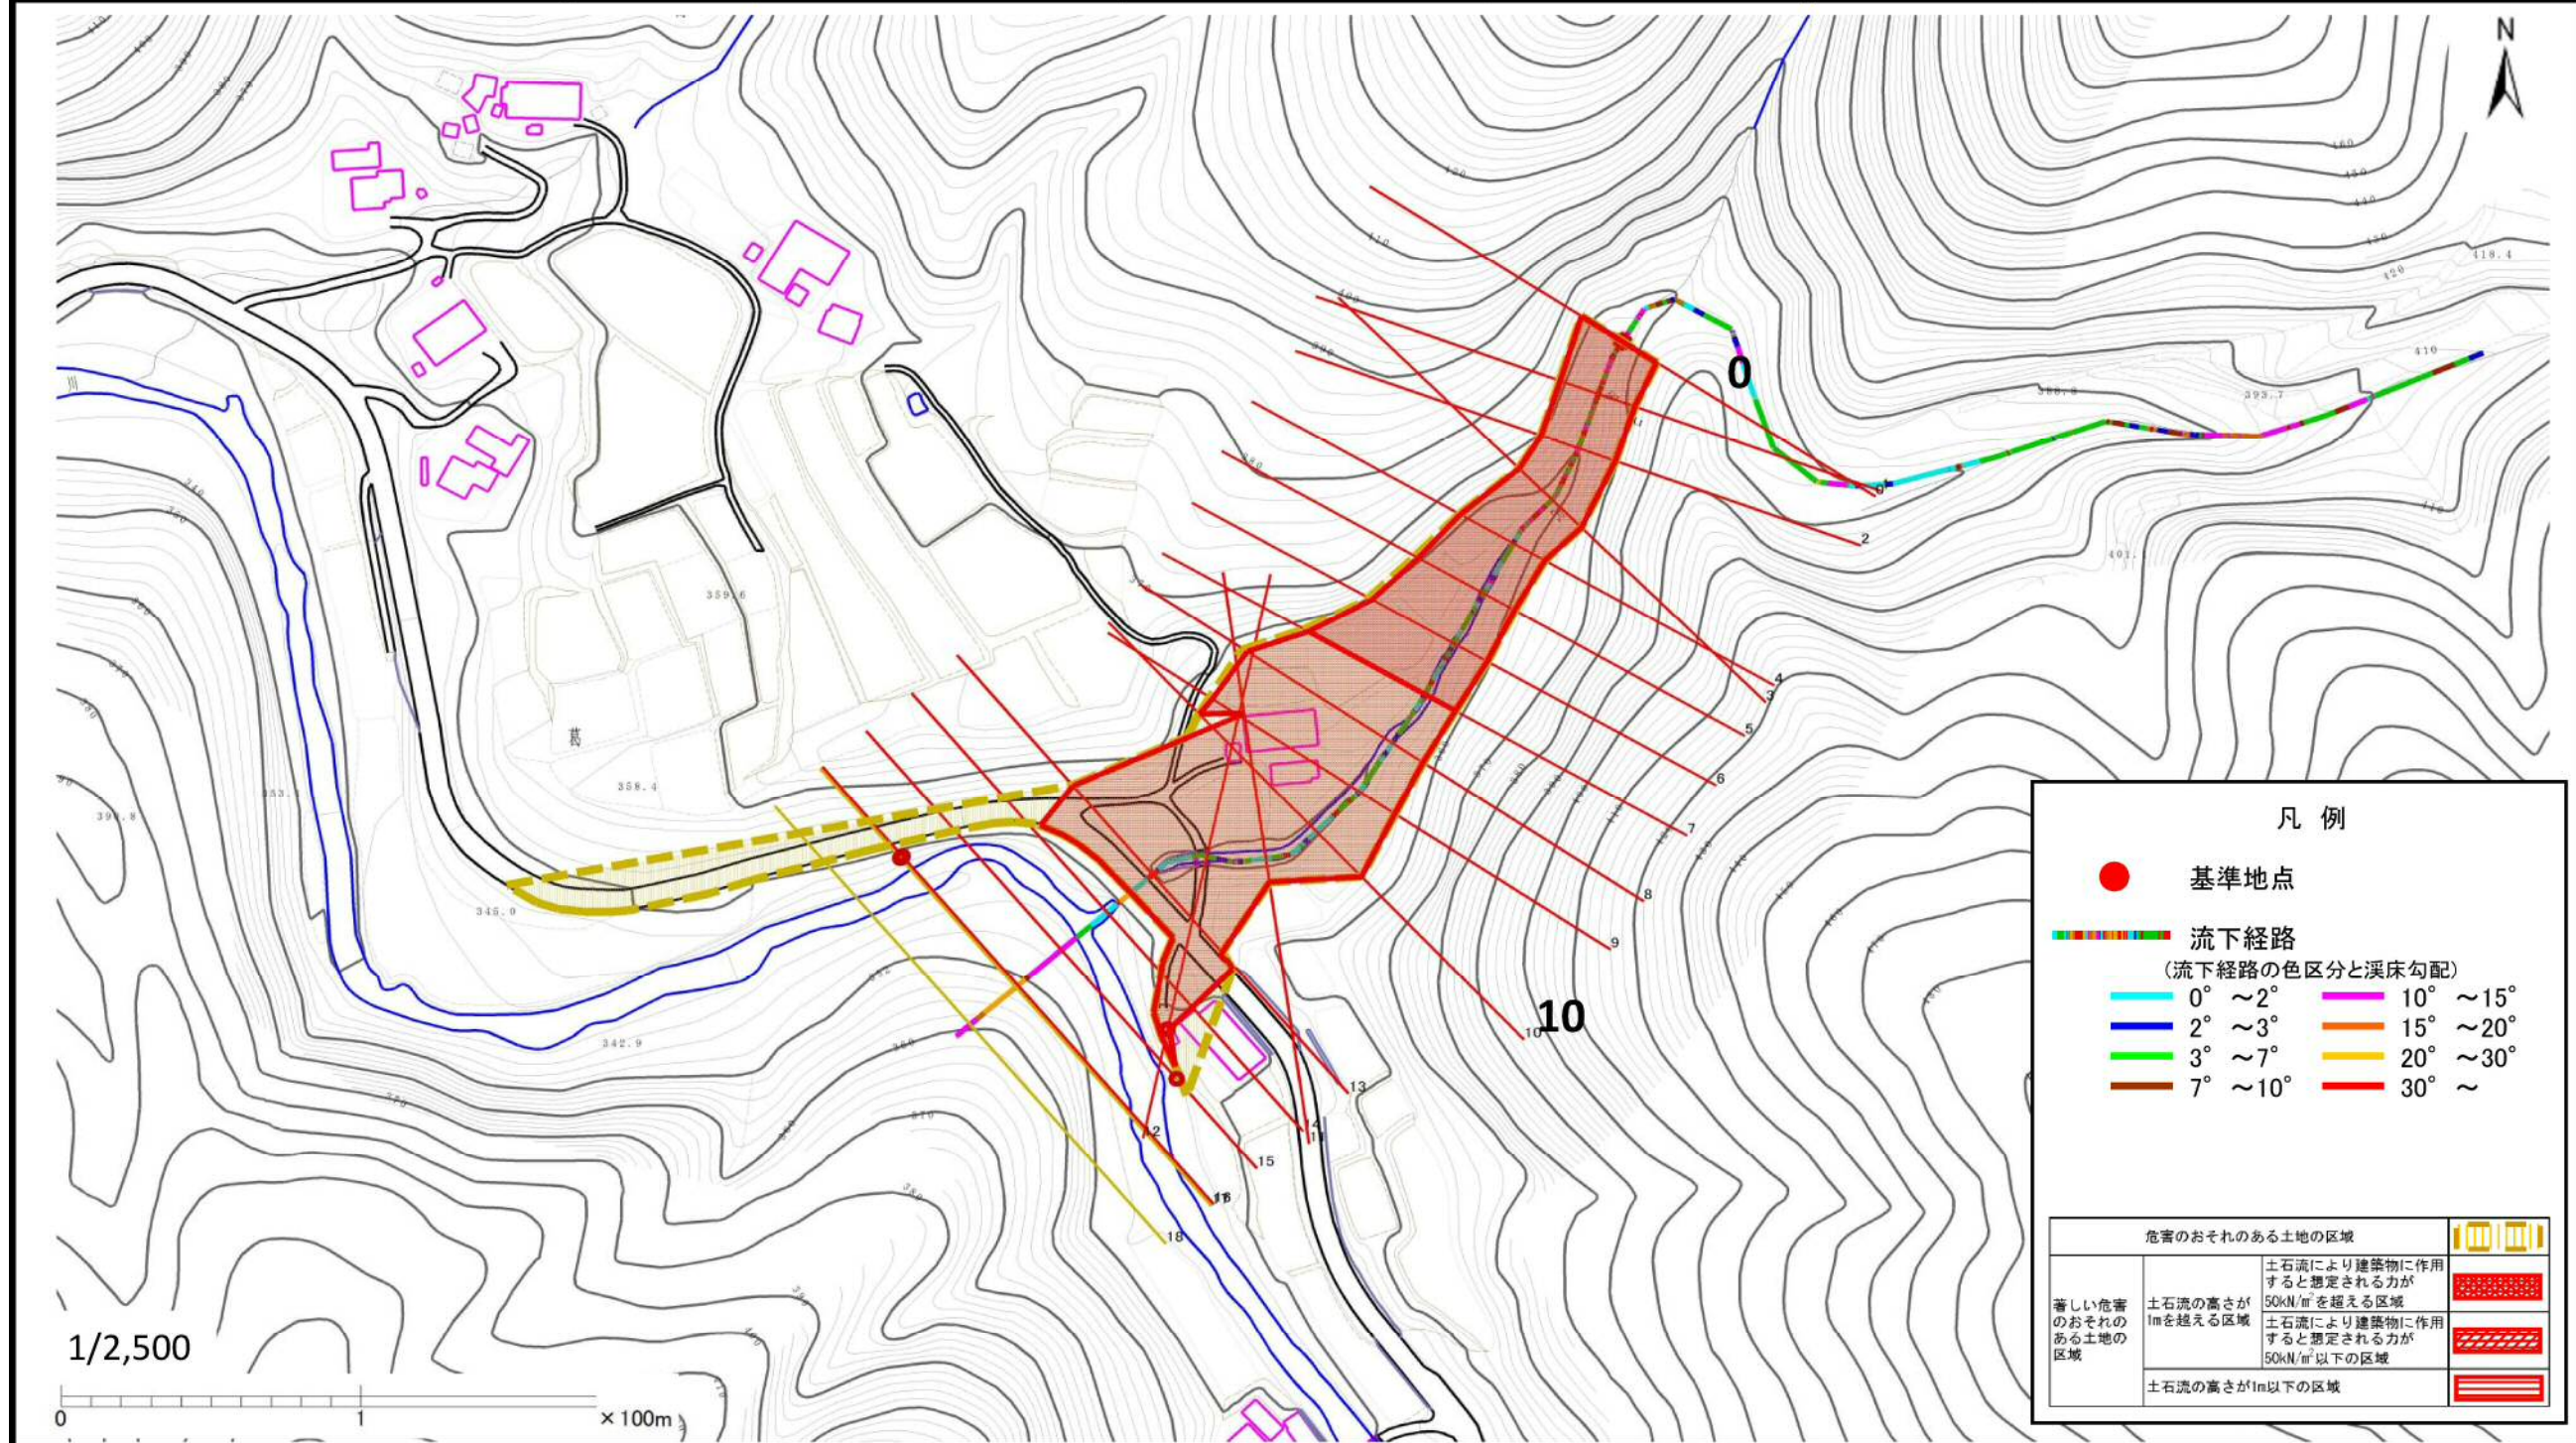
溪流の位置 溪流番号 B088110 溪流名 金山沢 所在地 盛岡市根田茂第1地割

溪流の位置	溪流番号	B088110		溪流名	金山沢	所在地	盛岡市根田茂第1地割
横断測線番号	土石流の高さh(m)	土石流の流体力Fd(kN/m ²)	建築物の耐力P2(kN/m ²)	横断測線番号	土石流の高さh(m)	土石流の流体力Fd(kN/m ²)	建築物の耐力P2(kN/m ²)
No.0	4.31	87.34	4.50				
No.1	4.55	99.75	4.50				
No.2	4.47	103.59	4.50				
No.3	4.11	100.59	4.50				
No.4	3.75	97.25	4.50				
No.5	3.53	84.37	4.50				
No.6	3.22	71.17	4.50				
No.7	2.79	58.44	4.50				
No.8	2.48	47.62	4.55				
No.9	2.46	45.02	4.56				
No.10	2.44	37.86	4.57				
No.11	2.92	42.56	4.50				
No.12	1.93	20.93	4.98				
No.13	2.80	17.74	4.50				
No.14	2.91	27.53	4.50				
No.15	2.24	13.59	4.68				
No.16	3.29	5.40	4.50				
No.17	3.62	4.44	4.50				
No.18	0.00	0.00	0.00
