土砂災害防止に関する基礎調査(土石流)

自然現象の種類	土石流
溪流番号	J076107
水系名	北上川
河川名	
溪流名	湯ノ館の沢(3)
所在地	盛岡市繋字湯ノ館
調査機関	盛岡広域振興局土木部

様式3-1 危害のおそれのある土地、著しい危害のおそれのある土地の設定図

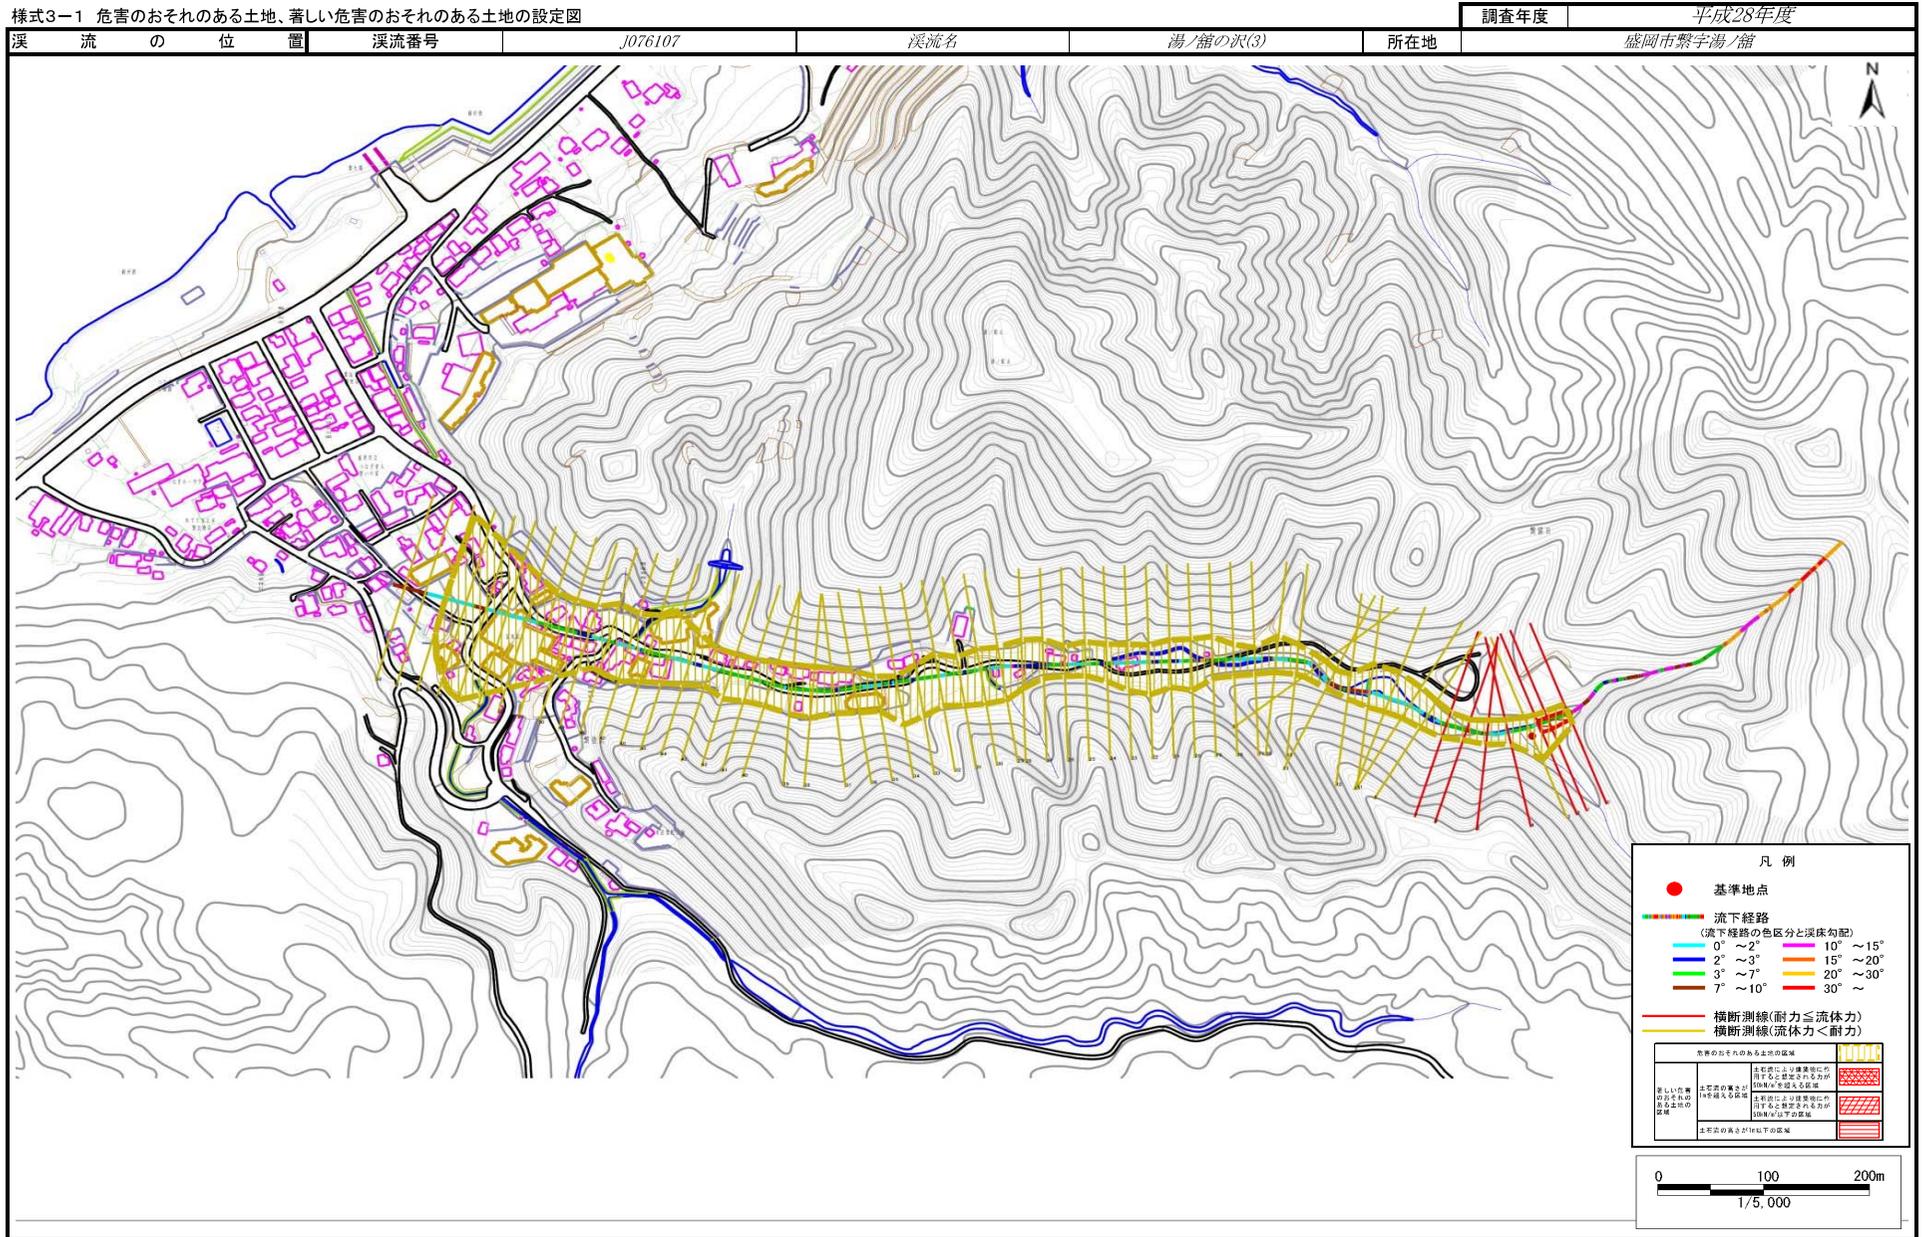
土石流区域調査

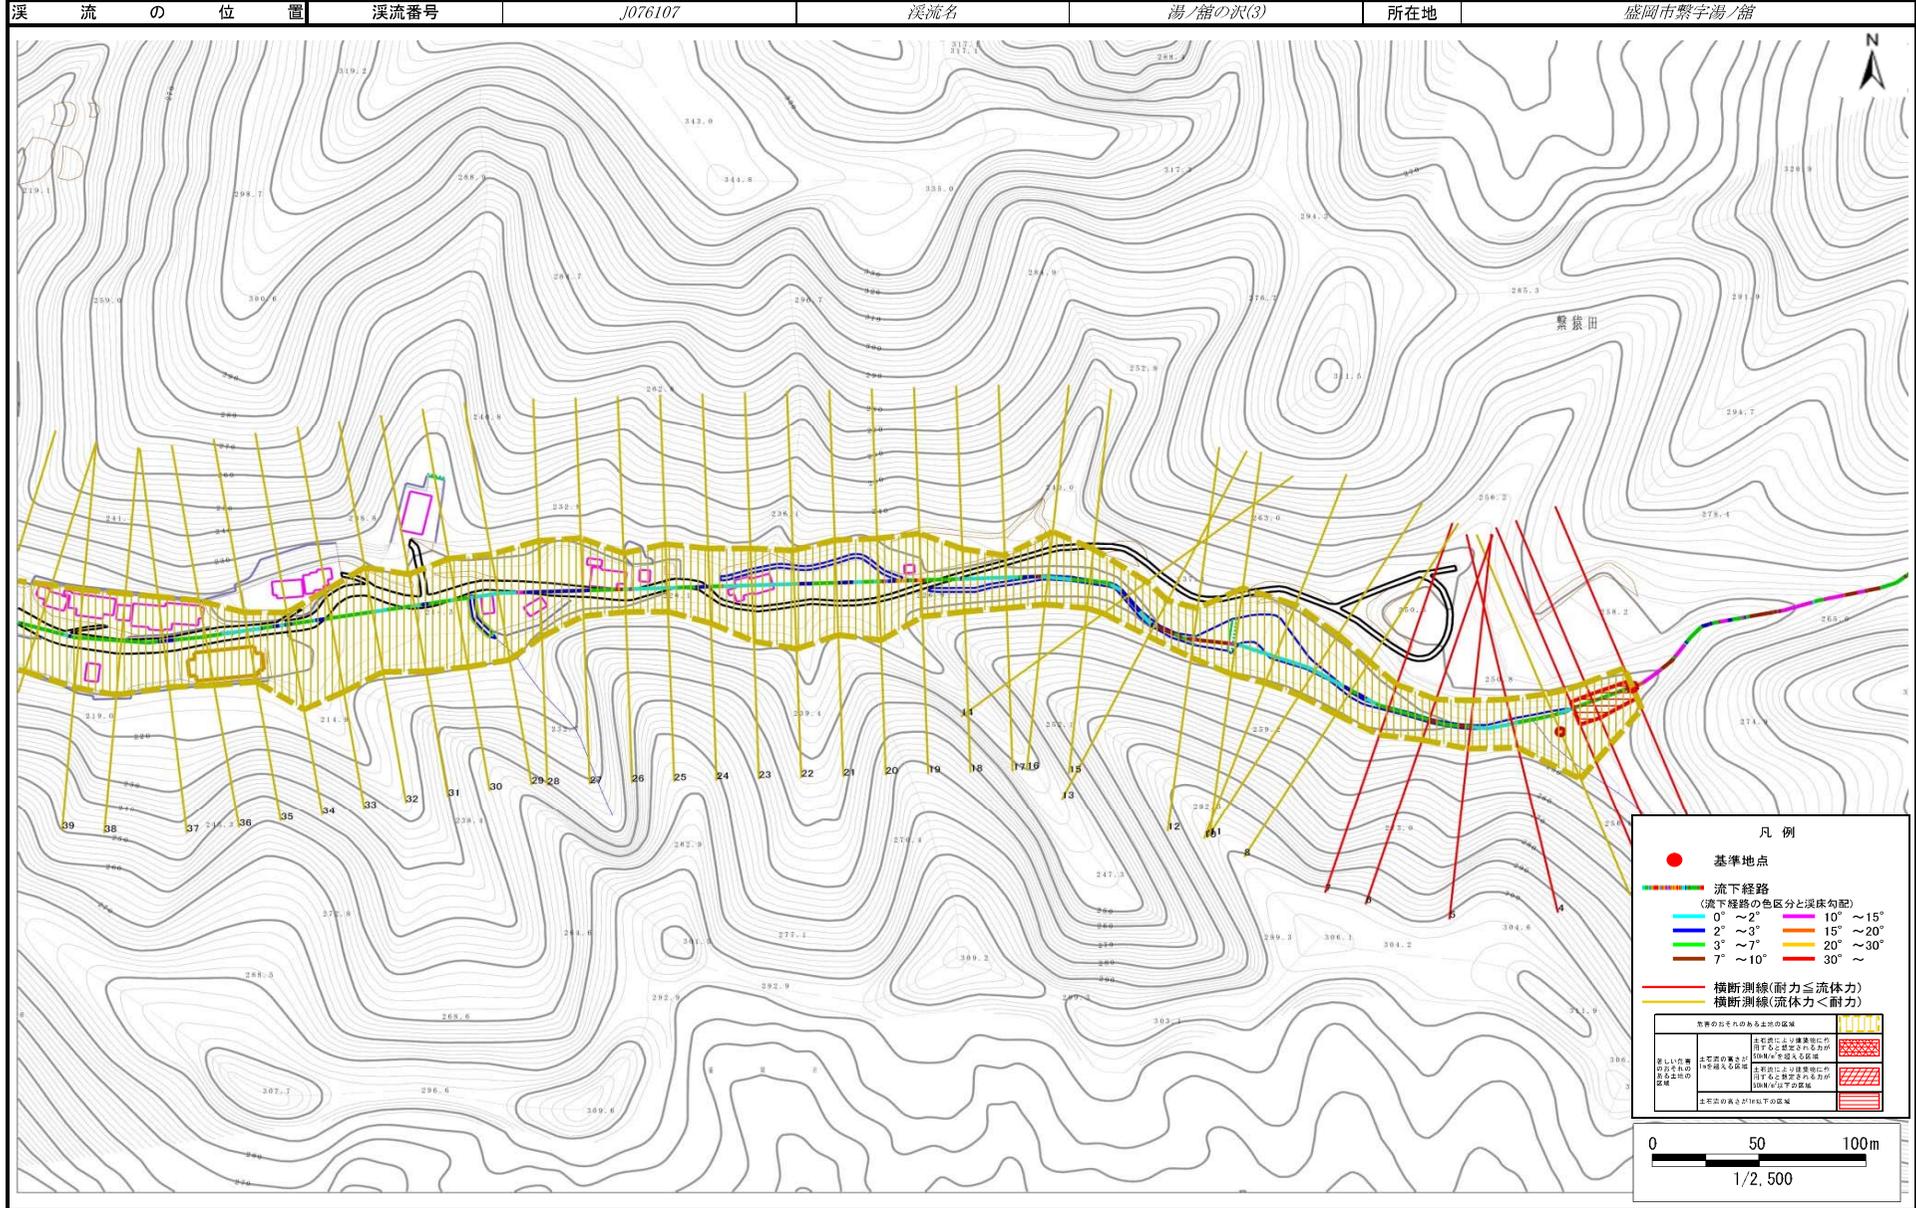
様式3-1 危害のおそれのある土地、著しい危害のおそれのある土地の設定図

土石流区域調査

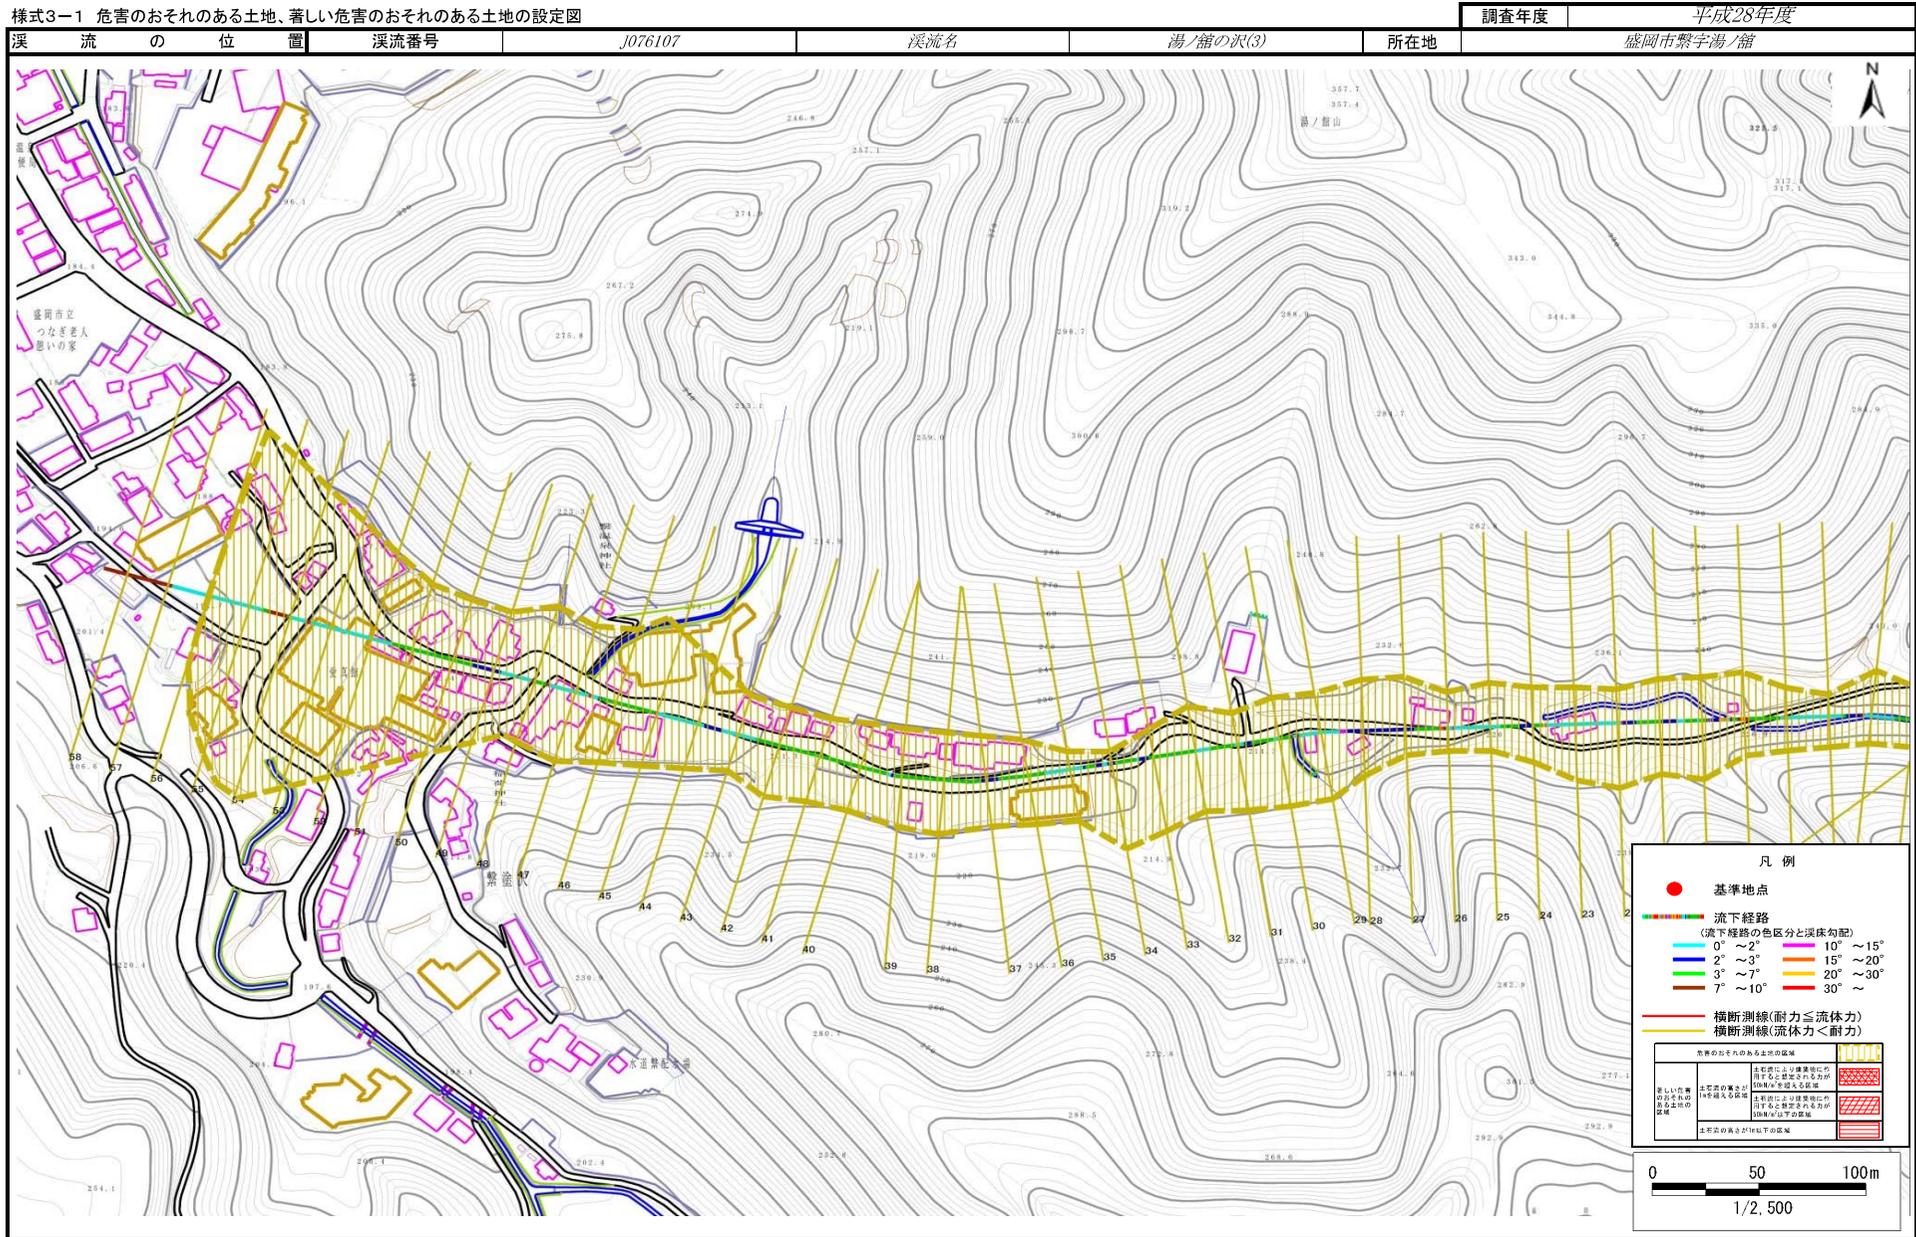
様式3-1 危害のおそれのある土地、著しい危害のおそれのある土地の設定図

土石流区域調査
