土砂災害防止に関する基礎調査(土石流)

自然現象の種類	土石流
溪流番号	A129021
水系名	大槌川
河川名	大槌川
溪流名	夏本の沢
所在地	上閉伊郡大槌町大槌第24地割
調査機関	沿岸広域振興局 土木部

様式3-1 危害のおそれのある土地、著しい危害のおそれのある土地の設定図

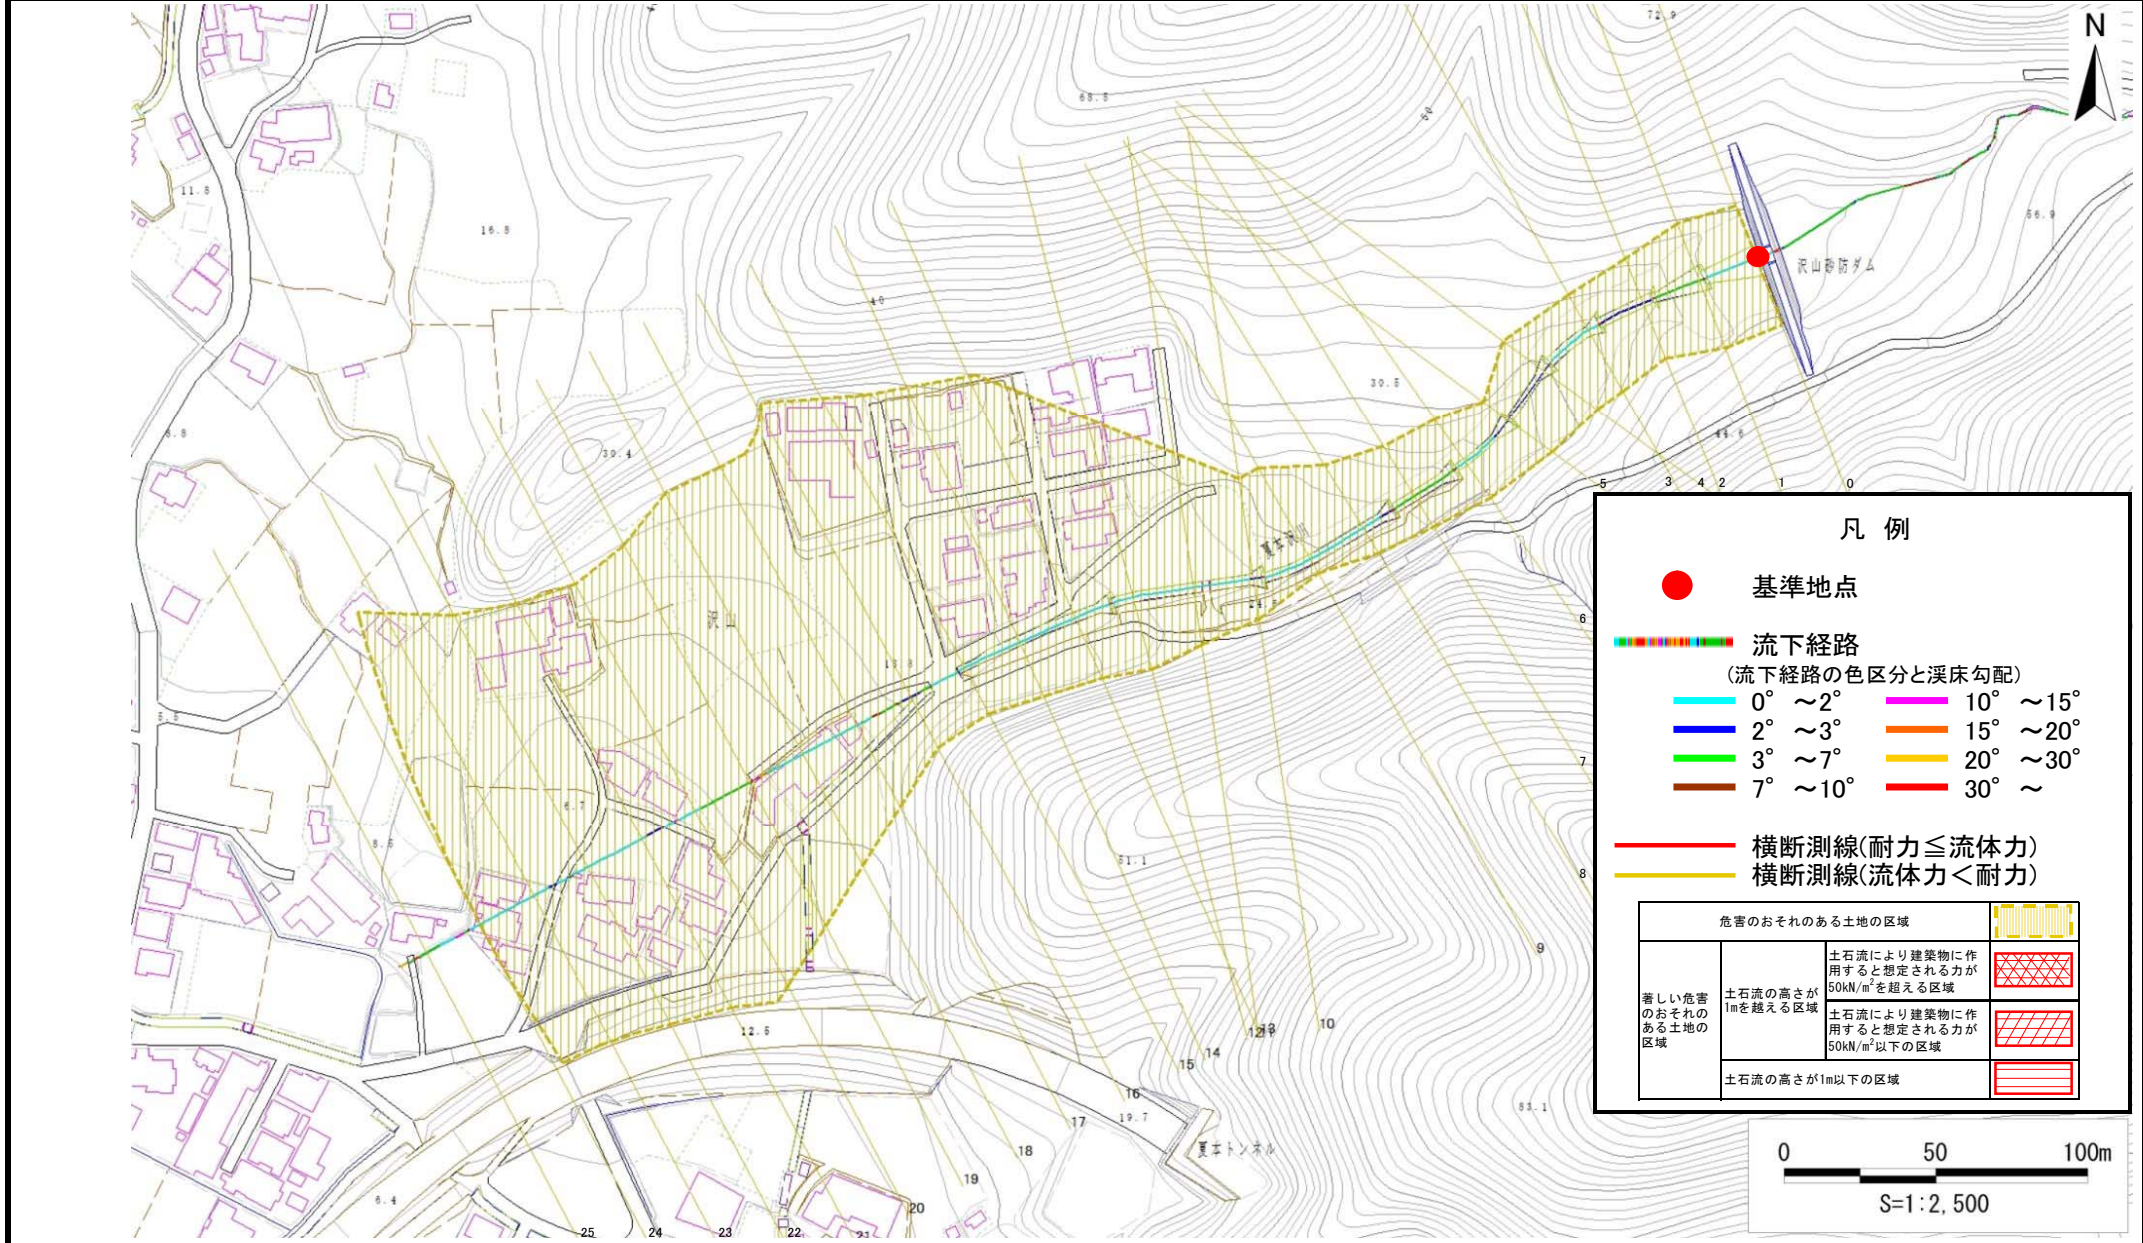
溪流の位置 溪流番号 A129021 溪流名 夏本の沢 所在地 上閉伊郡大槌町大槌第24地割
