土砂災害防止に関する基礎調査(土石流)

自然現象の種類	土石流
溪流番号	J128104
水系名	大槌川
河川名	大槌川
溪流名	巖岩2
所在地	上閉伊郡大槌町大槌第9地割
調査機関	沿岸広域振興局土木部

様式3-1 危害のおそれのある土地、著しい危害のおそれのある土地の設定図

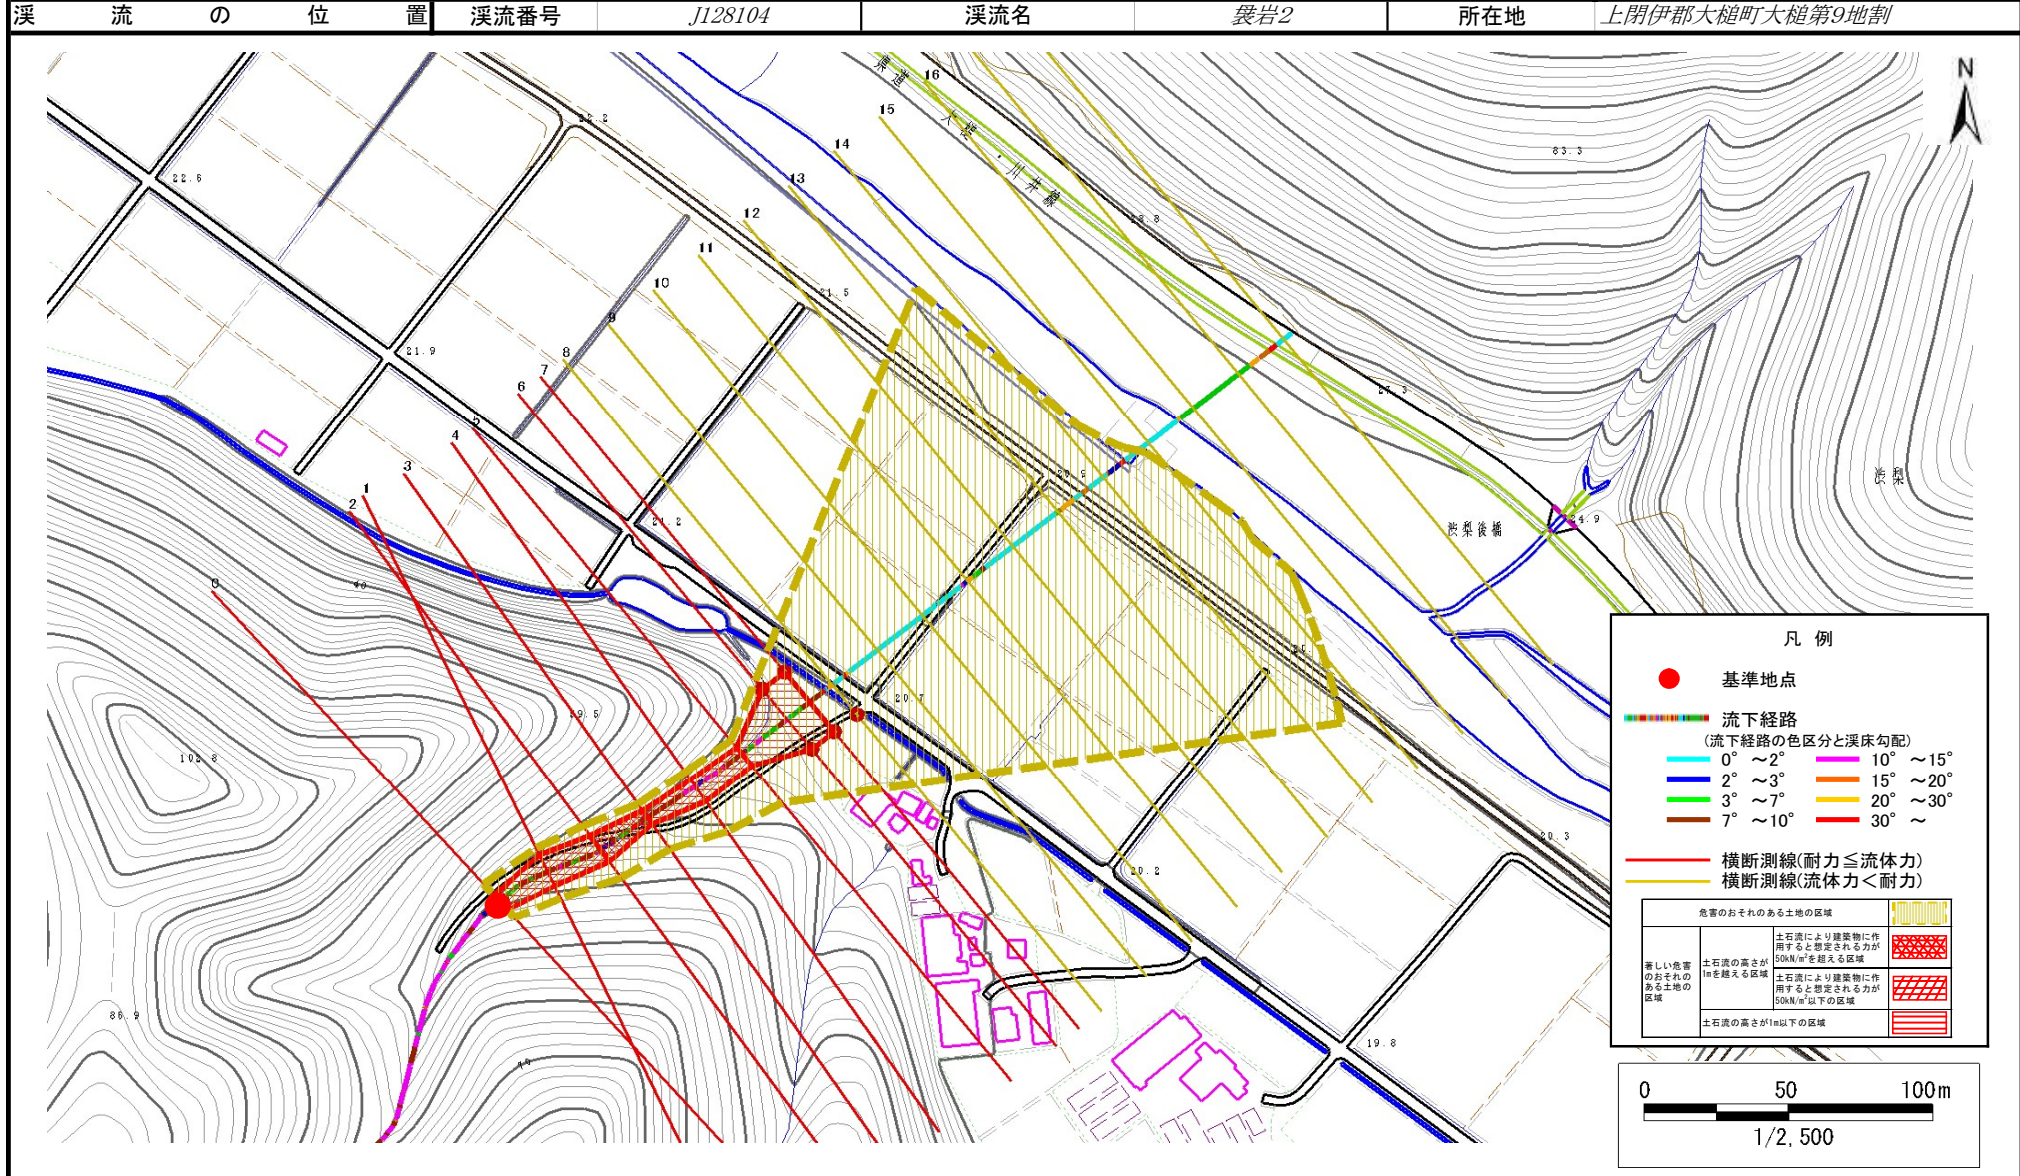
調査年度	平成28年度
所在地	上閉伊郡大槌町大槌第9地割

横断測線番号	土石流の高さh(m)	土石流の流体力Fd(kN/m ²)	建築物の耐力P2(kN/m ²)	横断測線番号	土石流の高さh(m)	土石流の流体力Fd(kN/m ²)	建築物の耐力P2(kN/m ²)
No.0	1.42	49.22	5.93				
No.1	1.01	29.52	7.60				
No.2	1.03	29.29	7.48				
No.3	1.51	49.75	5.69				
No.4	1.16	34.29	6.84				
No.5	1.22	37.50	6.58				
No.6	0.59	12.82	11.82				
No.7	0.58	11.95	11.95				
No.8	0.58	11.19	12.05				
No.9	0.57	9.28	12.25				
No.10	0.57	7.64	12.29				
No.11	0.57	6.26	12.16				
No.12	0.58	5.67	12.04				
No.13	0.59	4.85	11.77				
No.14	0.64	3.49	10.99				
No.15	0.66	3.23	10.77				
No.16	0.80	1.88	9.11				
No.17	1.00	1.15	7.67				
No.18	0.00	0.00	0.00
