土砂災害防止に関する基礎調査(急傾斜地の崩壊)

自然現象の種類				急傾斜地の崩壊
箇	所	番	号	154E1002
箇	所		名	御免
所	在		地	奥州市江刺区田原字御免
調	査	機	関	県南広域振興局土木部

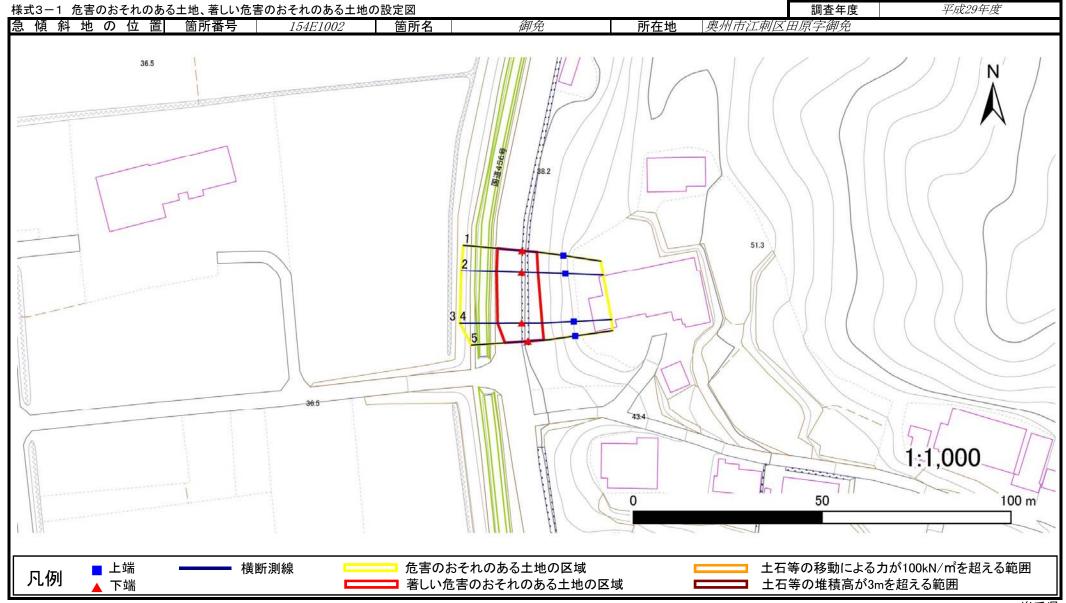
急傾斜地の崩壊区域調書

様式3-2 建築物に作用すると想定される衝撃に関する事項(1/1)
