# 土砂災害防止に関する基礎調査(急傾斜地の崩壊)

| 箇所番号 | 210BN5080-1 |
| 箇所名 | 馬越A |
| 所在地 | 陸前高田市矢作町字馬越 |

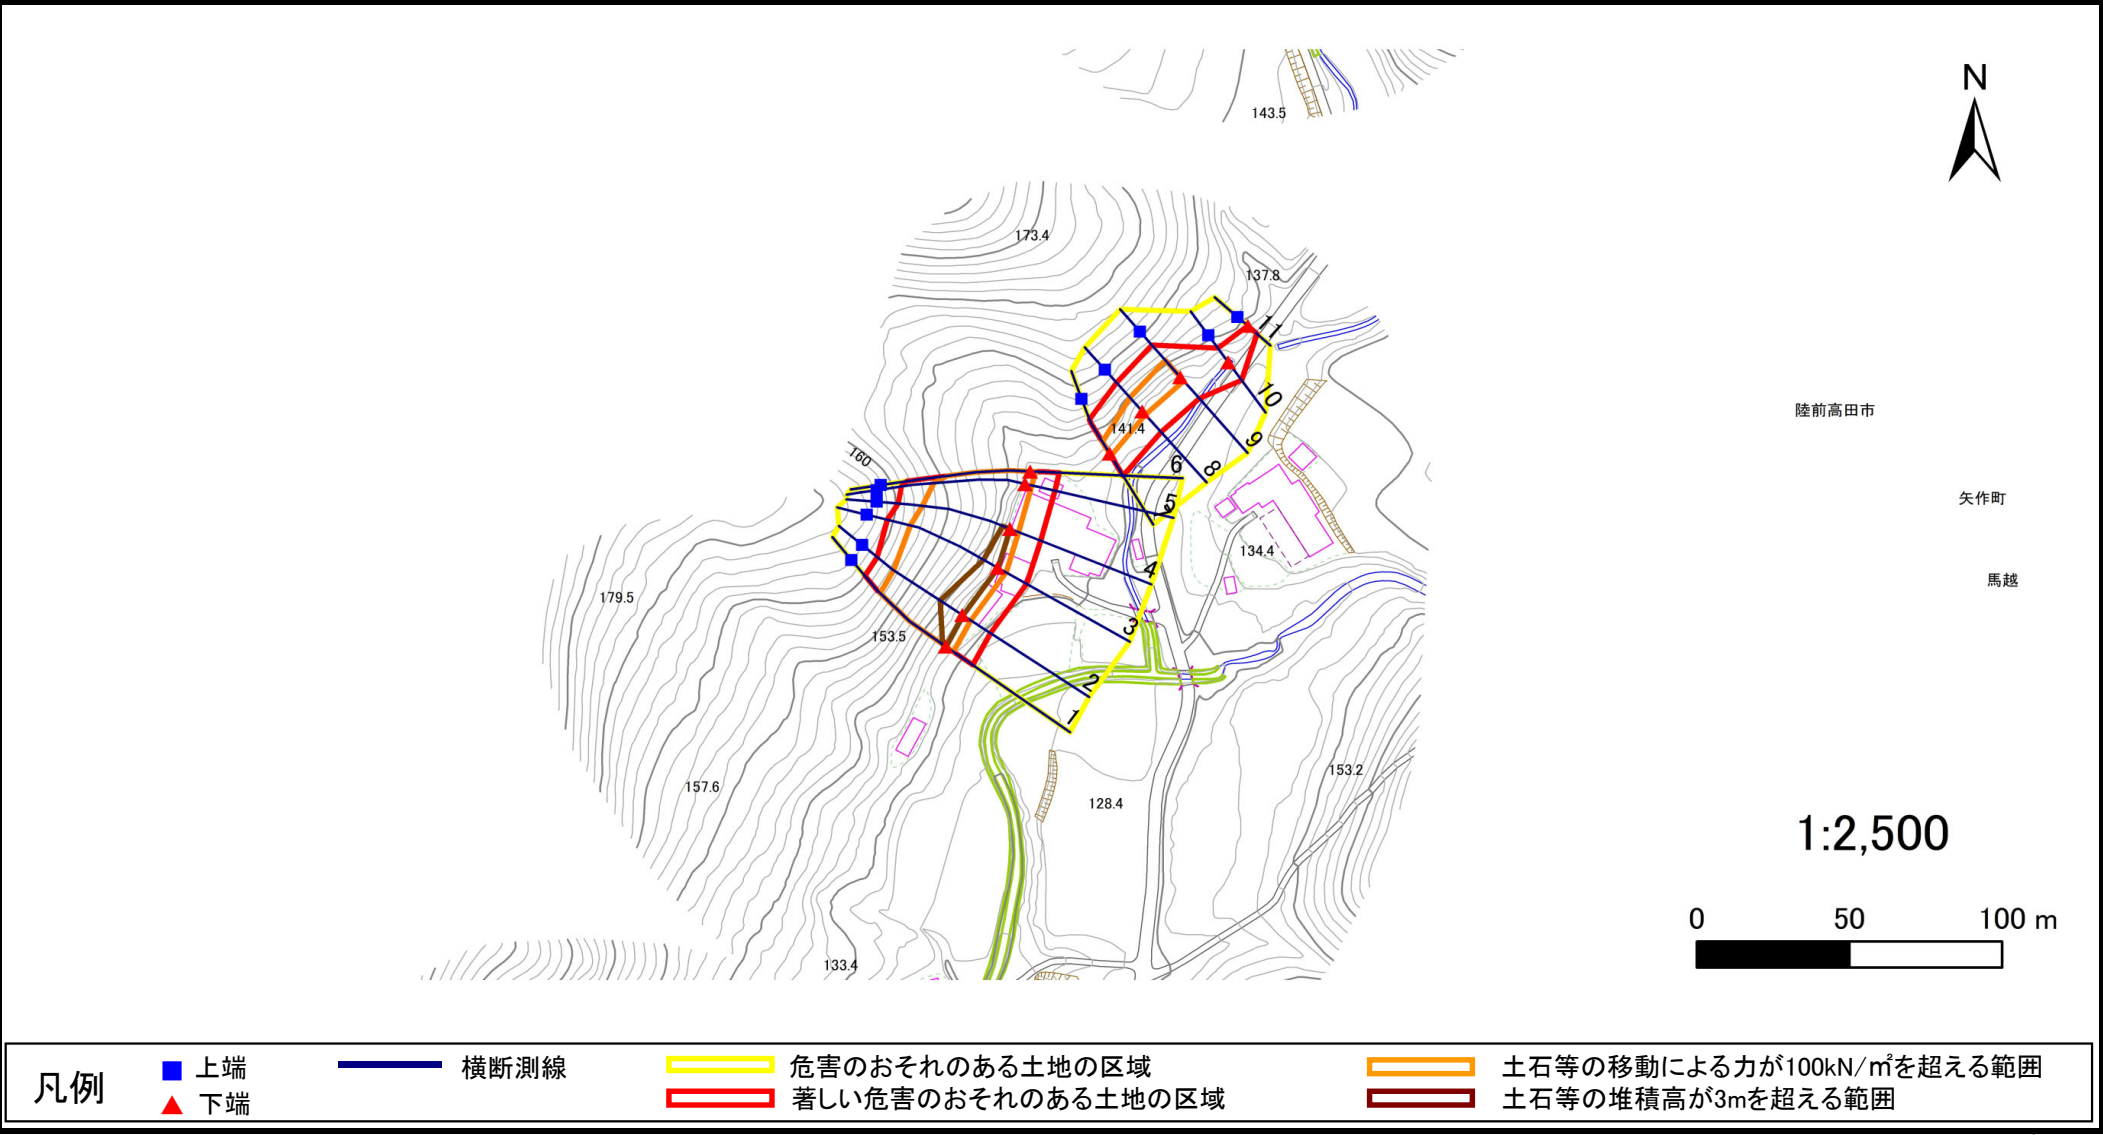
様式3-1 危害のおそれのある土地、著しい危害のおそれのある土地の設定図

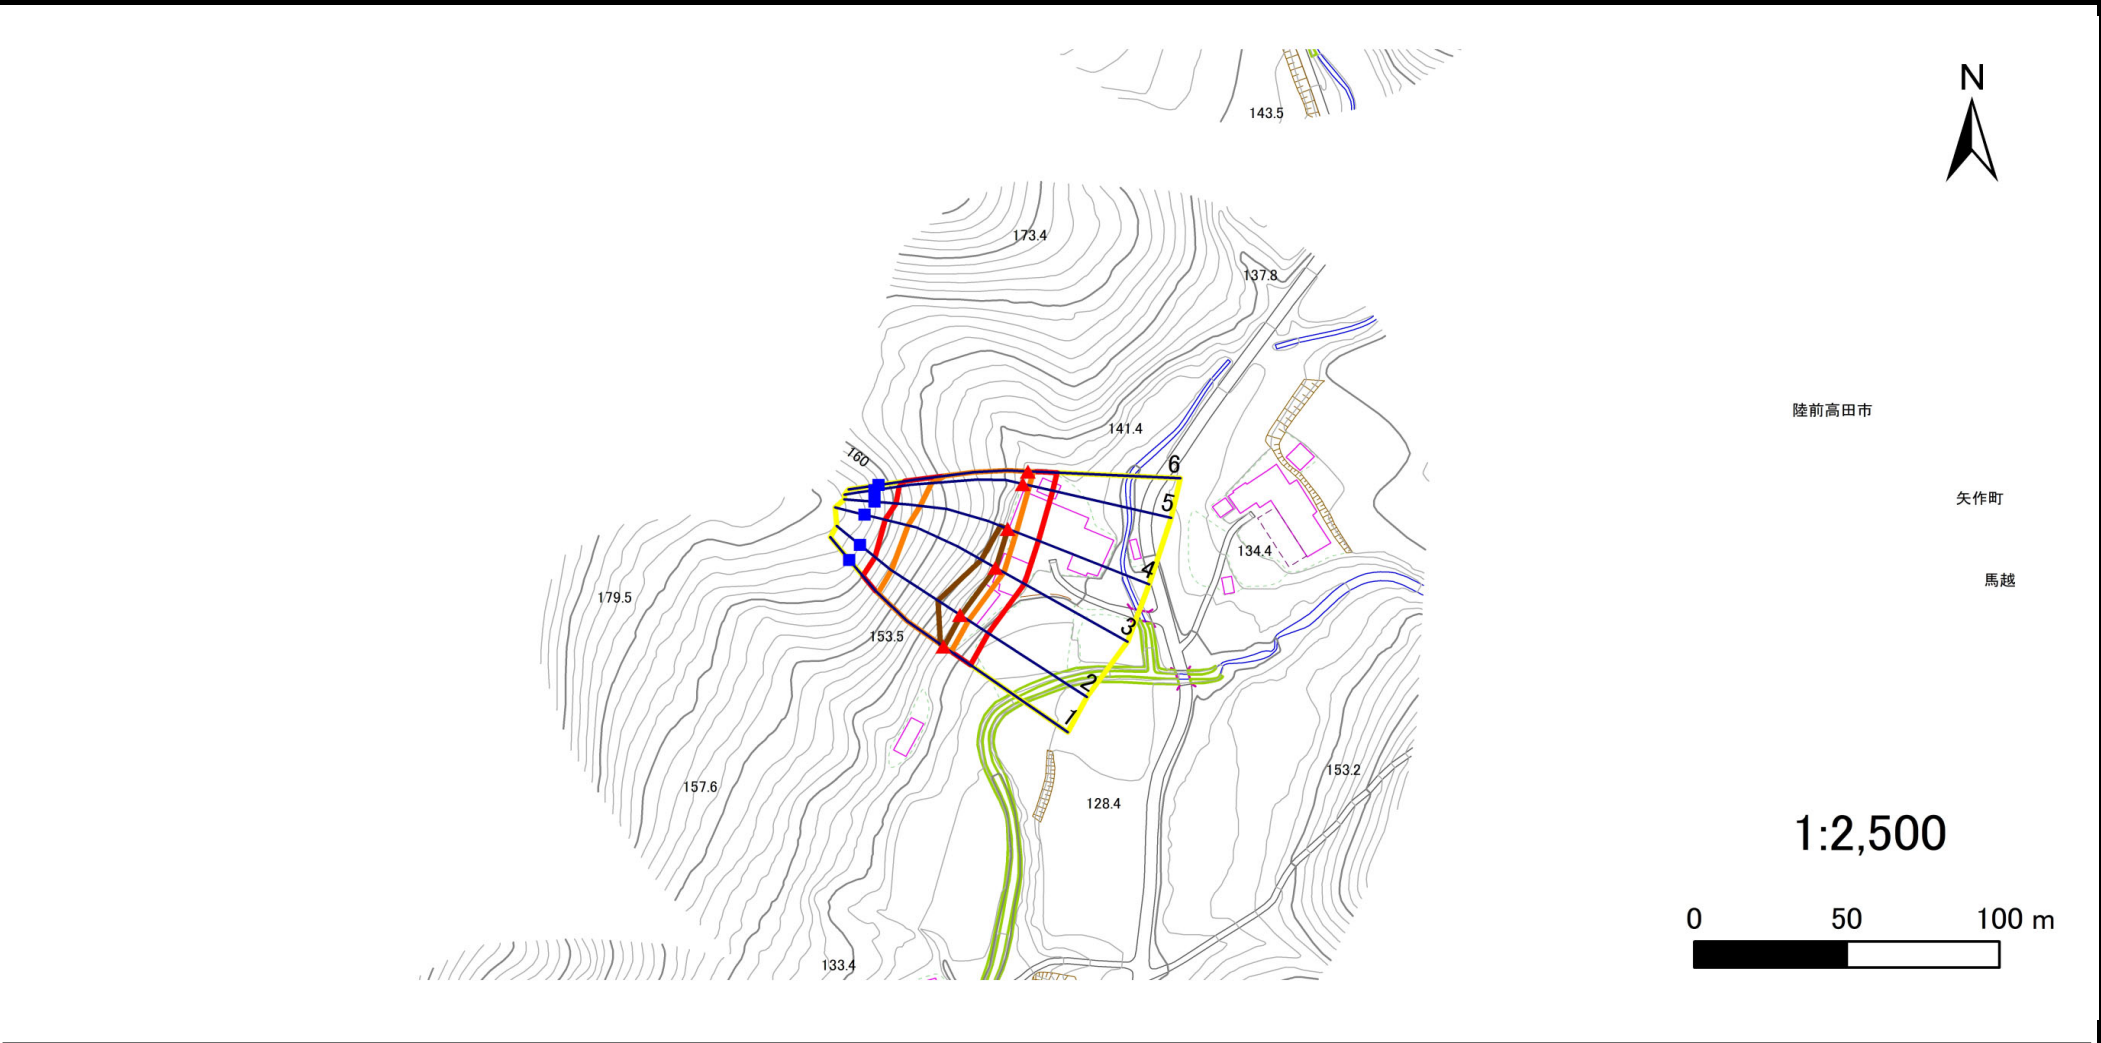
様式3-1 危害のおそれのある土地、著しい危害のおそれのある土地の設定図

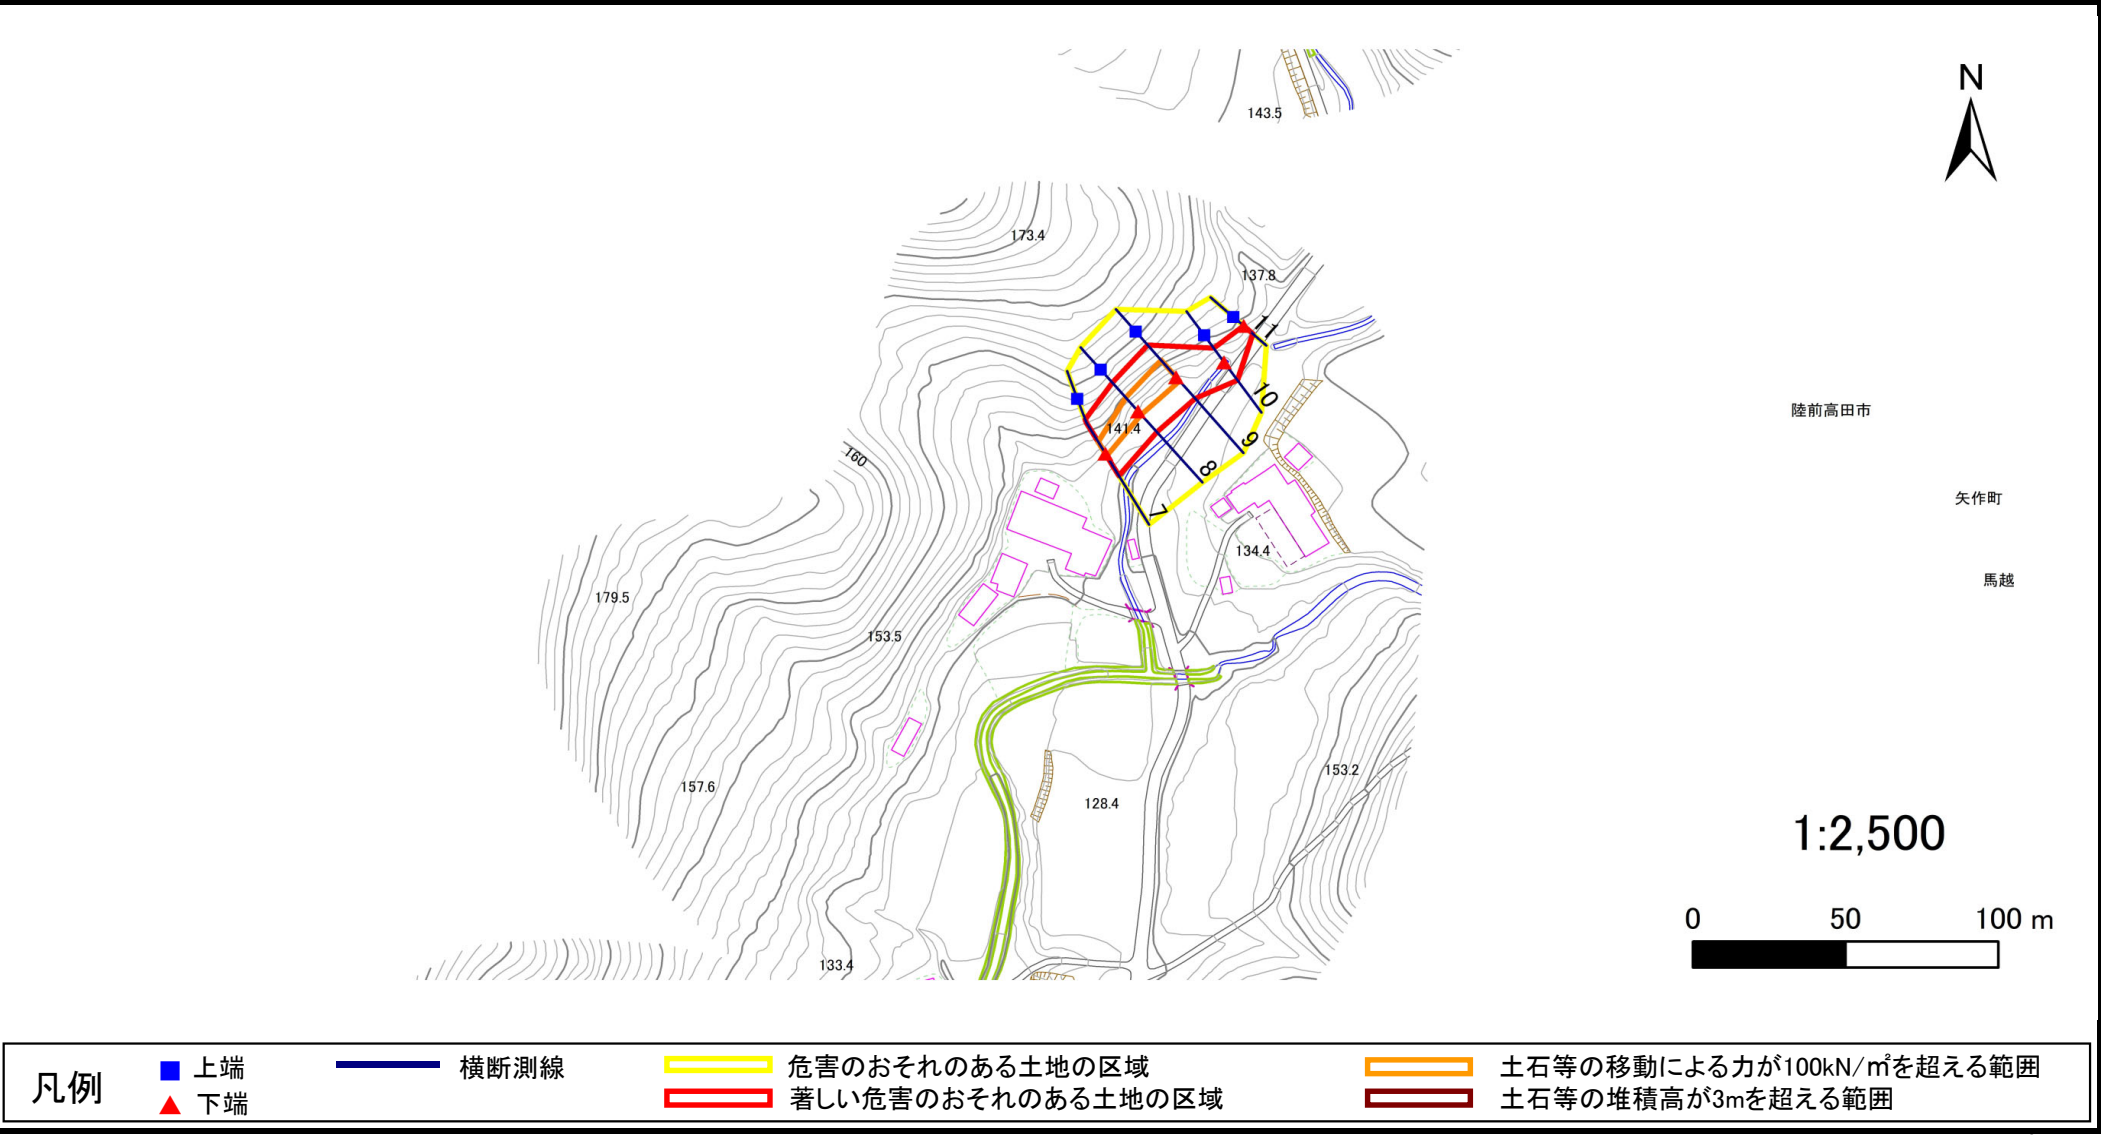
様式3-1 危害のおそれのある土地、著しい危害のおそれのある土地の設定図
