土砂災害防止に関する基礎調査(地滑り)

自然現象の種類	地滑り
箇所番号	098
箇所名	尖ノ森
所在地	岩手県一関市千厩町小梨尖ノ森
調査機関	県南広域振興局土木部千厩土木センター

地 滑 り 区 域 調 査 書

地 滑 り の 位 置	箇所番号 098	箇所名 尖ノ森	所在地 岩手県一関市千厩町小梨字松倉
地滑り区域名	A	ランク区分	C
			箇所区分 地すべり危険箇所

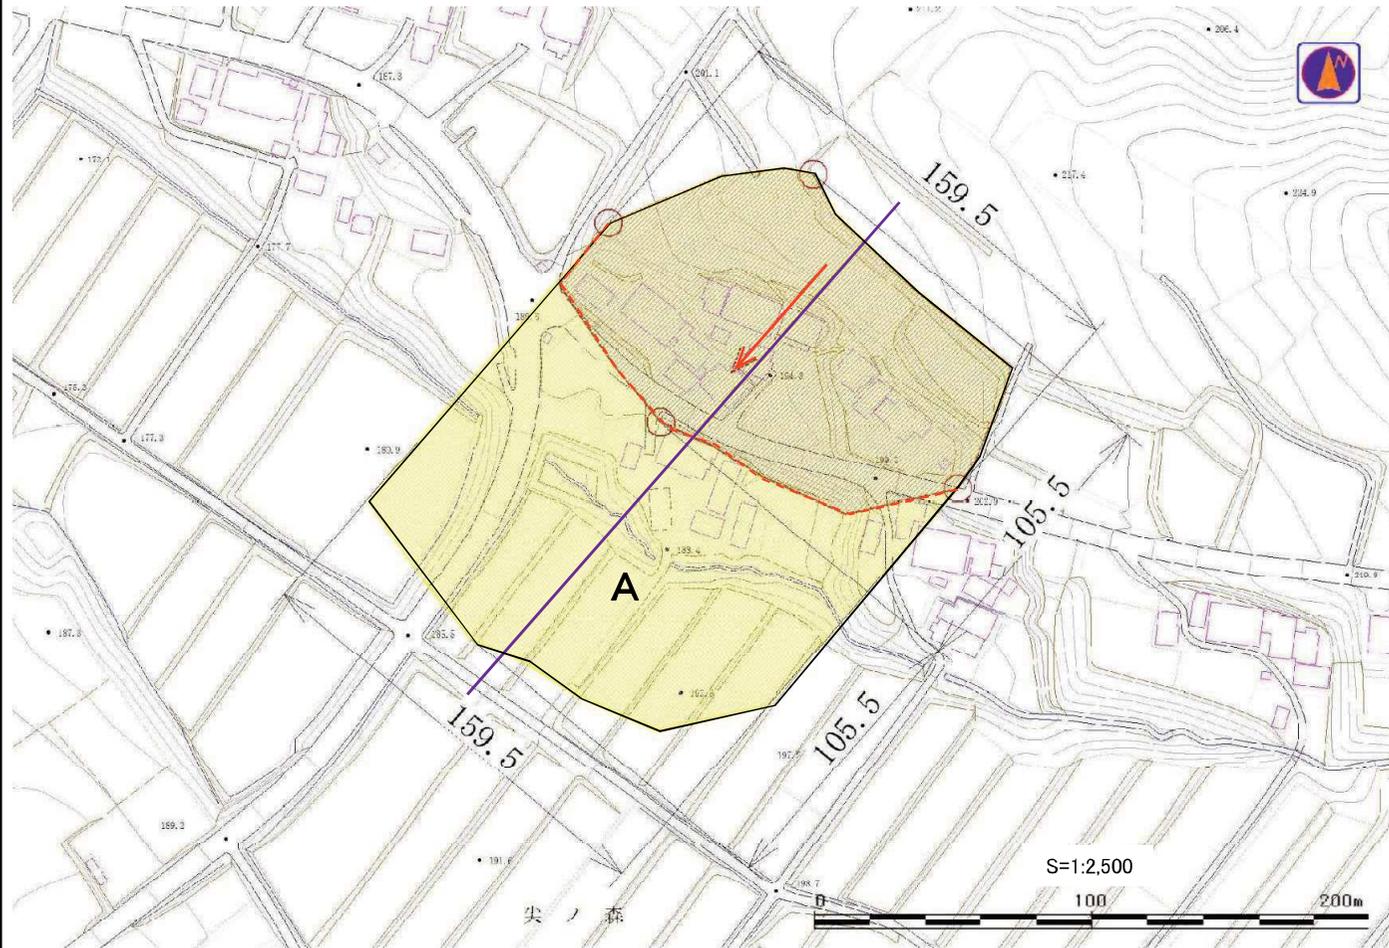
様式3-1 危害のおそれのある土地等の設定図 及び 建築物に作用すると想定される衝撃に関する事項

凡 例	
	地滑り区域
	地滑り方向(滑動が確認できる)
	地滑り方向(滑動が確認できない)
	特定境界線(確定)
	特定境界線(推定)
	端点(末端・上下端点)
	危害のおそれのある土地の区域
	著しい危害のおそれのある土地の区域

土石等の移動により建築物の 地上部に作用すると想定される力		
力の大きさのうち最 大のもの F1(kN/m ²)	建築物の耐力 W2(kN/m ²)	土石等の高さ (m)
85.2	15.2	0.9
