# 土砂災害防止に関する基礎調査(土石流)

| 溪流名 | 田畑の沢(2) |
| 所在地 | 気仙郡住田町田畑 |
| 調査機関 | 岩手県沿岸広域振興局土木部大船渡土木センター |

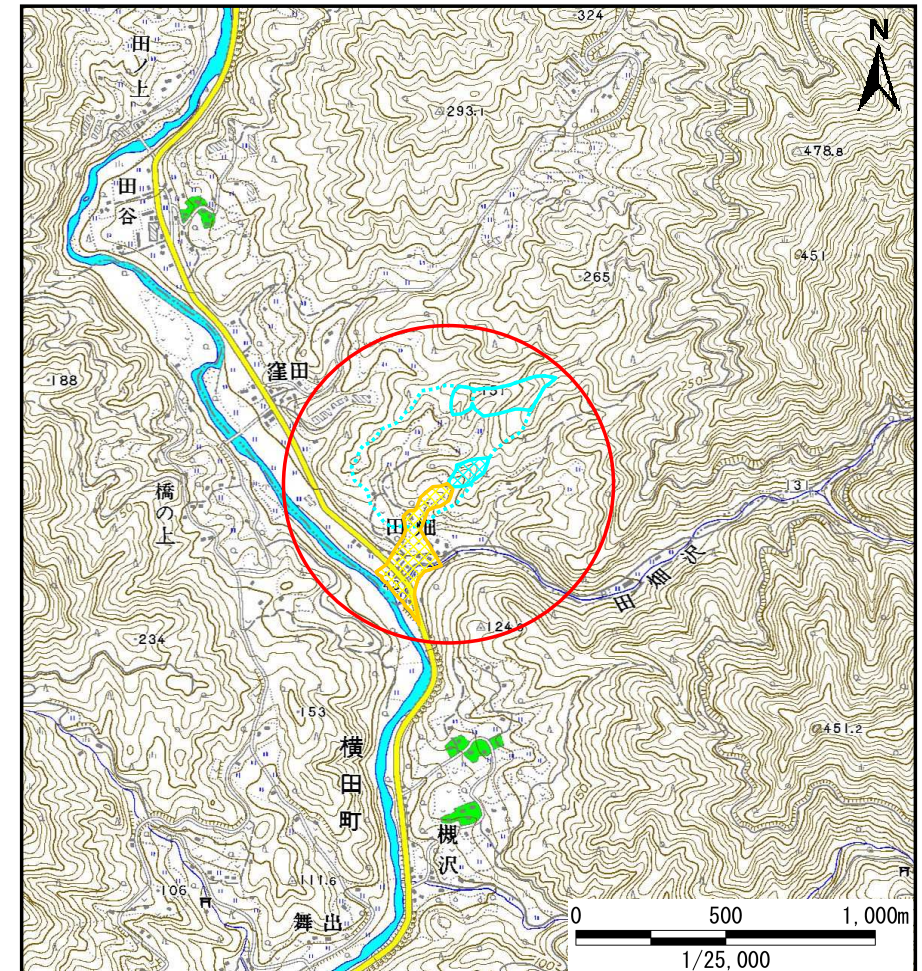
概況図(S=1/25,000)

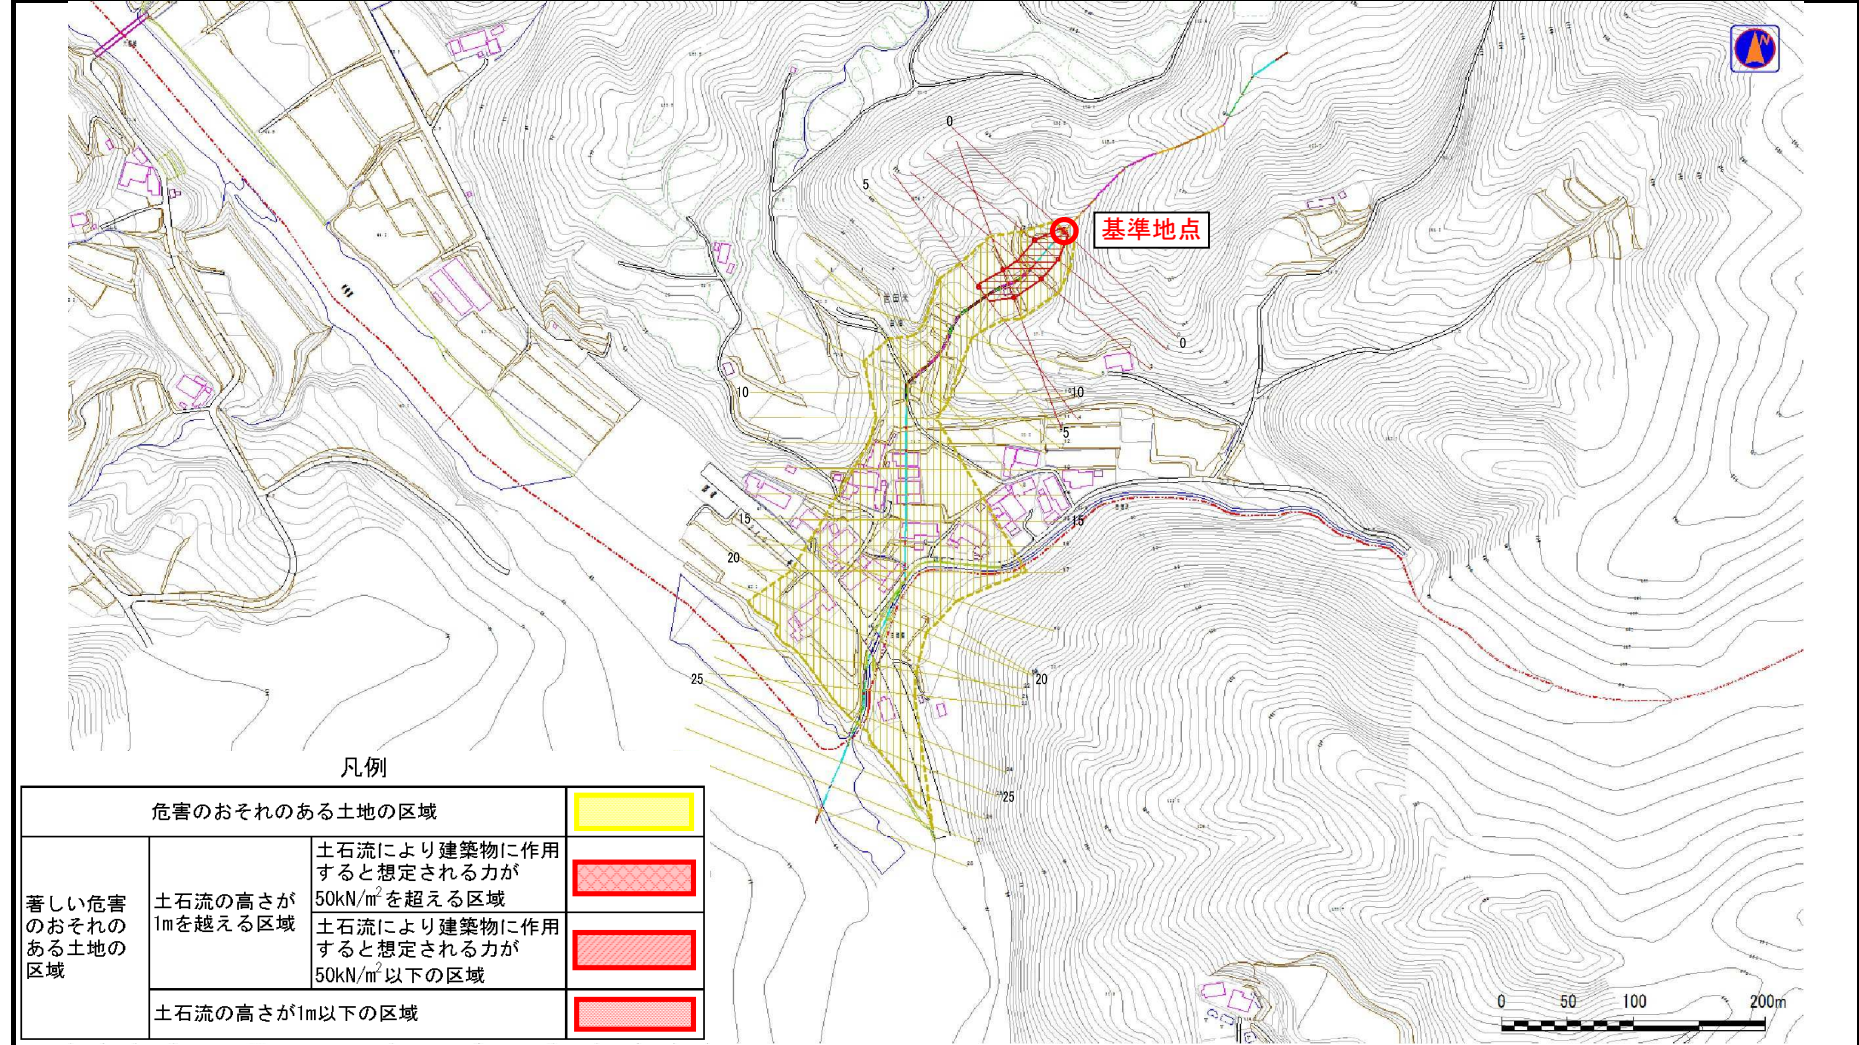
様式3-1 危害のおそれのある土地、著しい危害のおそれのある土地の設定図

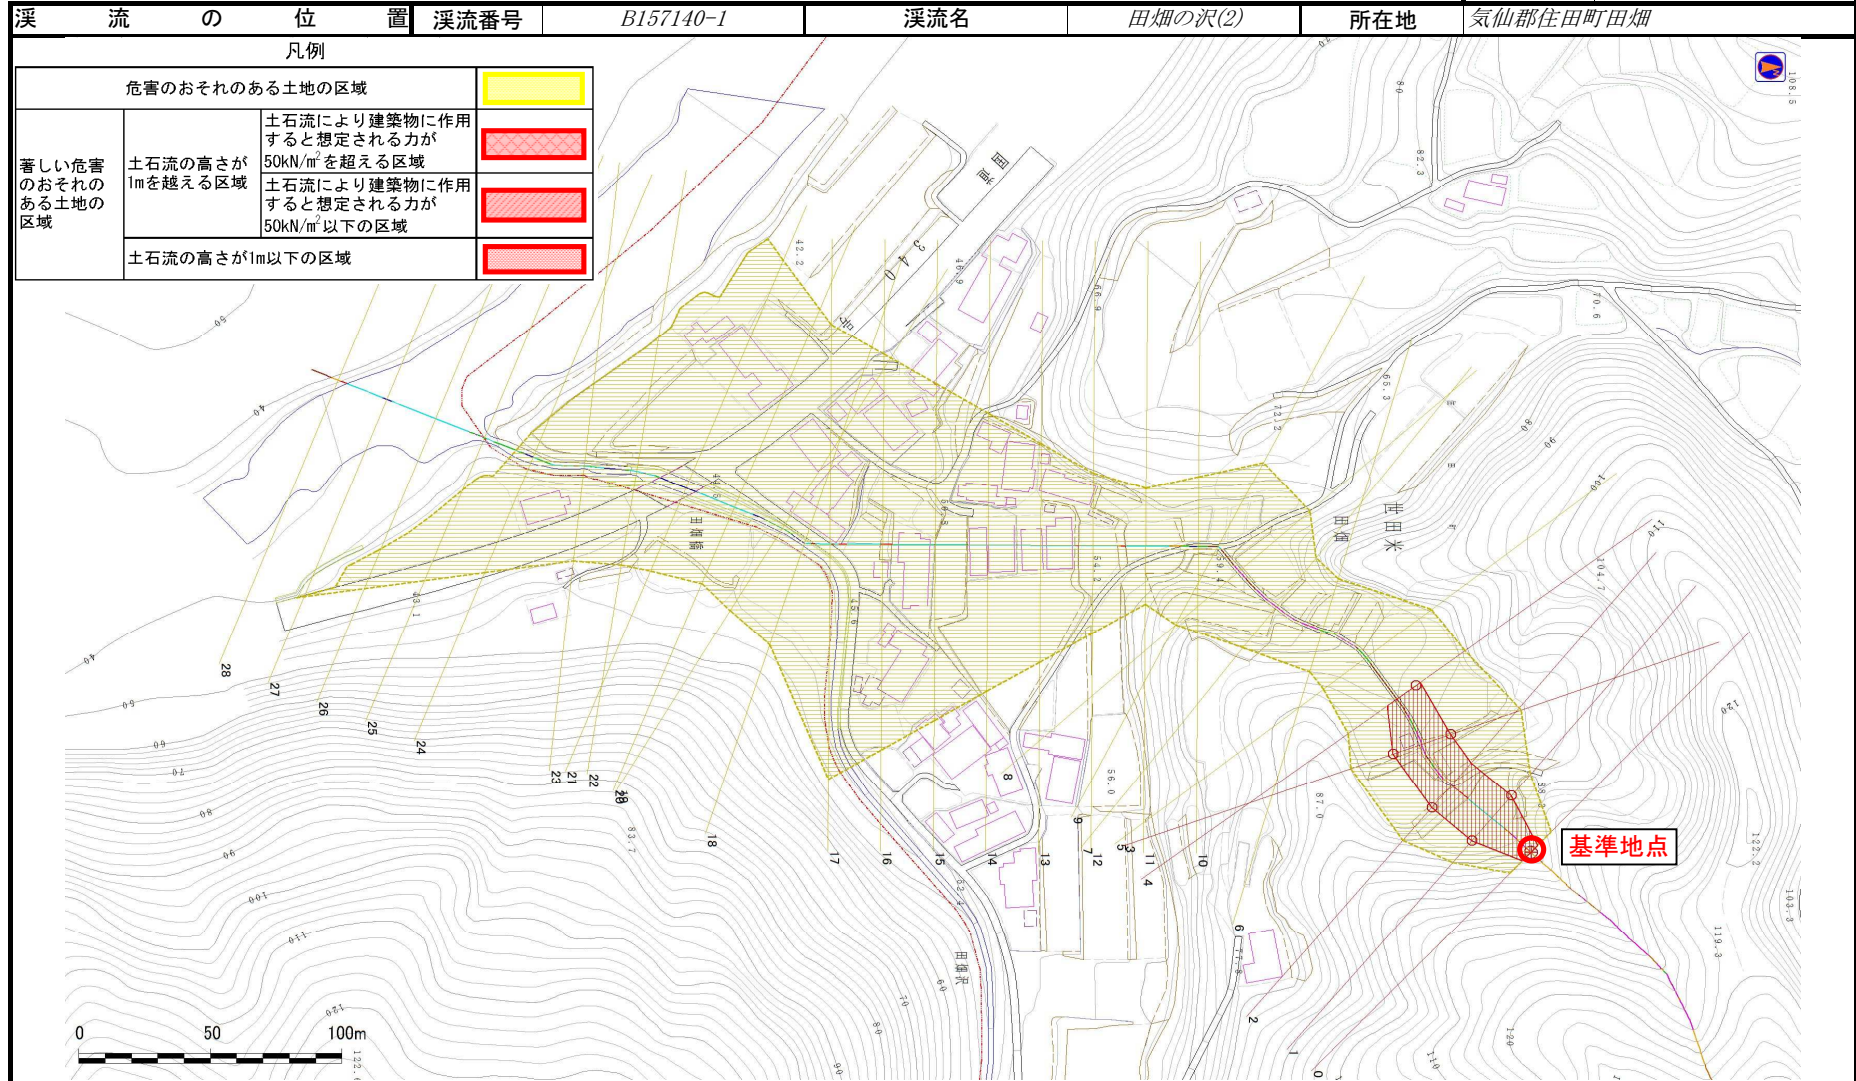
様式3-1 危害のおそれのある土地、著しい危害のおそれのある土地の設定図
