# 土砂災害防止に関する基礎調査(土石流)

| 溪流番号 | A052003 |
| 溪流名 | 細沢 |
| 調査機関 | 沿岸広域振興局土木部岩泉土木センター |

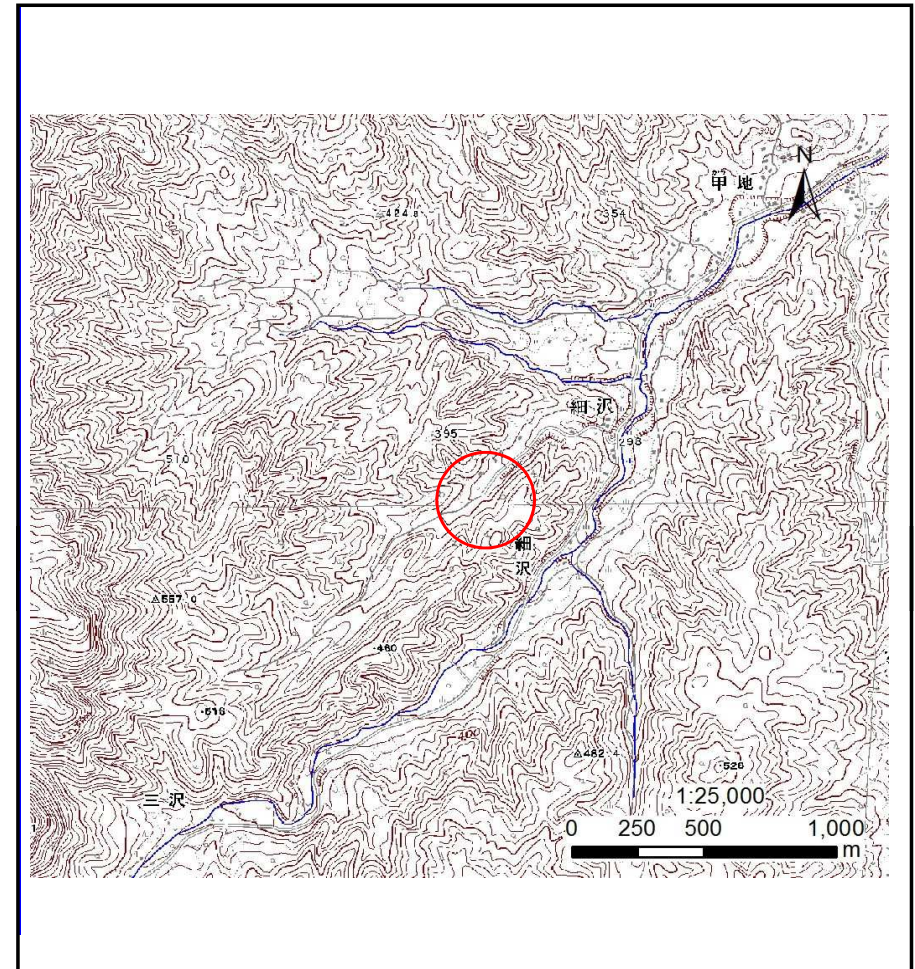
概況図(S=1:25000)

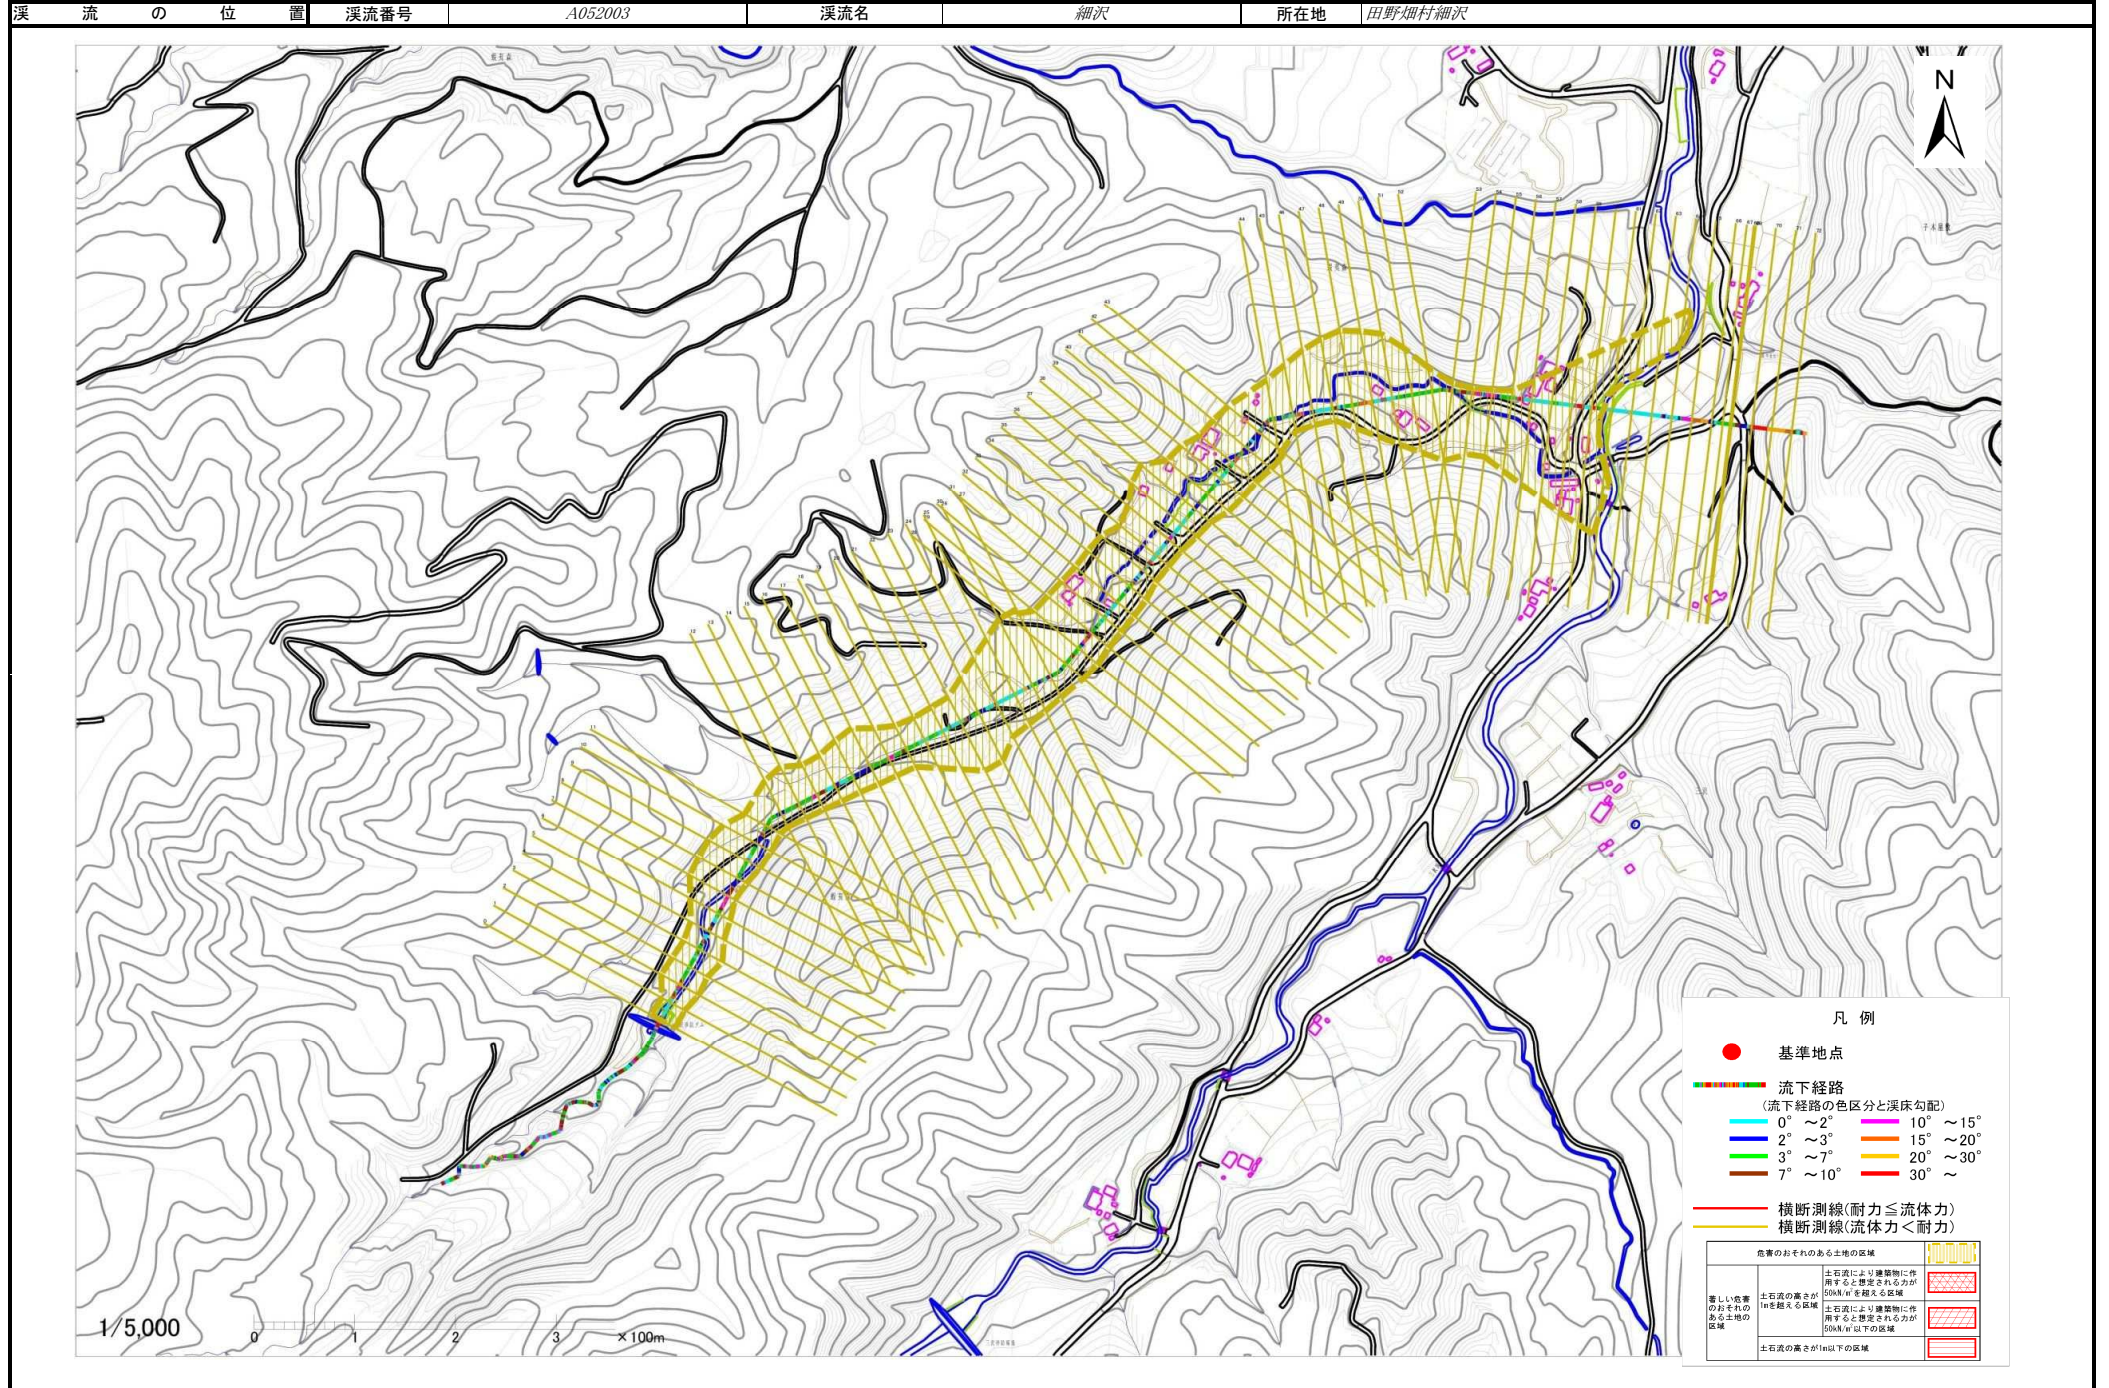
様式3-1 危害のおそれのある土地、著しい危害のおそれのある土地の設定図
