# 土砂災害防止に関する基礎調査(土石流)

自然現象の種類	土石流
溪流番号	A135203
水系名	北上川
河川名	猿ヶ石川
溪流名	中通の沢2
所在地	花巻市東和町田瀬15区
調査機関	県南広域振興局土木部花巻土木センター

# 土石流区域調査

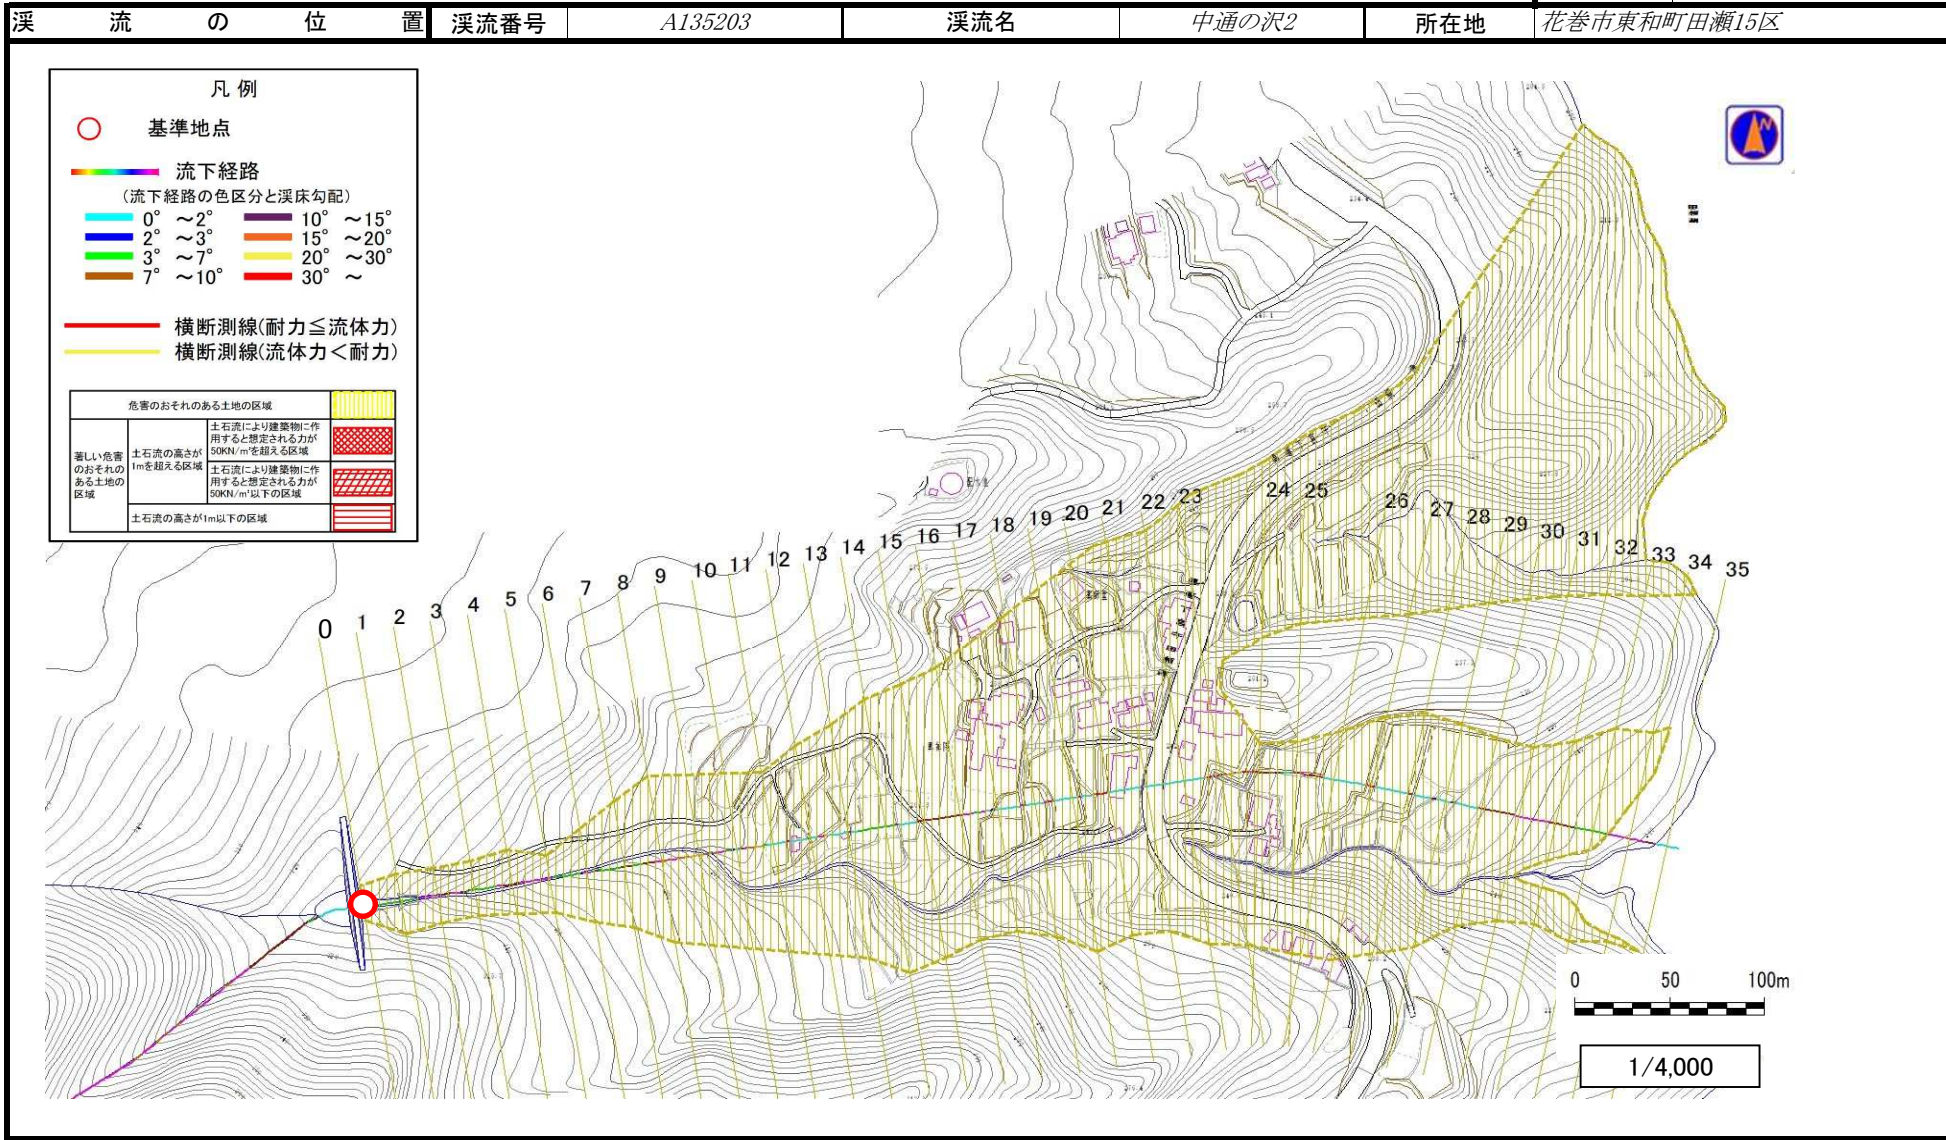
様式3-1 危害のおそれのある土地、著しい危害のおそれのある土地の設定図

調査年度	平成28年度
溪流の位置	溪流番号 A135203
溪流名	中通の沢2
所在地	花巻市東和町田瀬15区

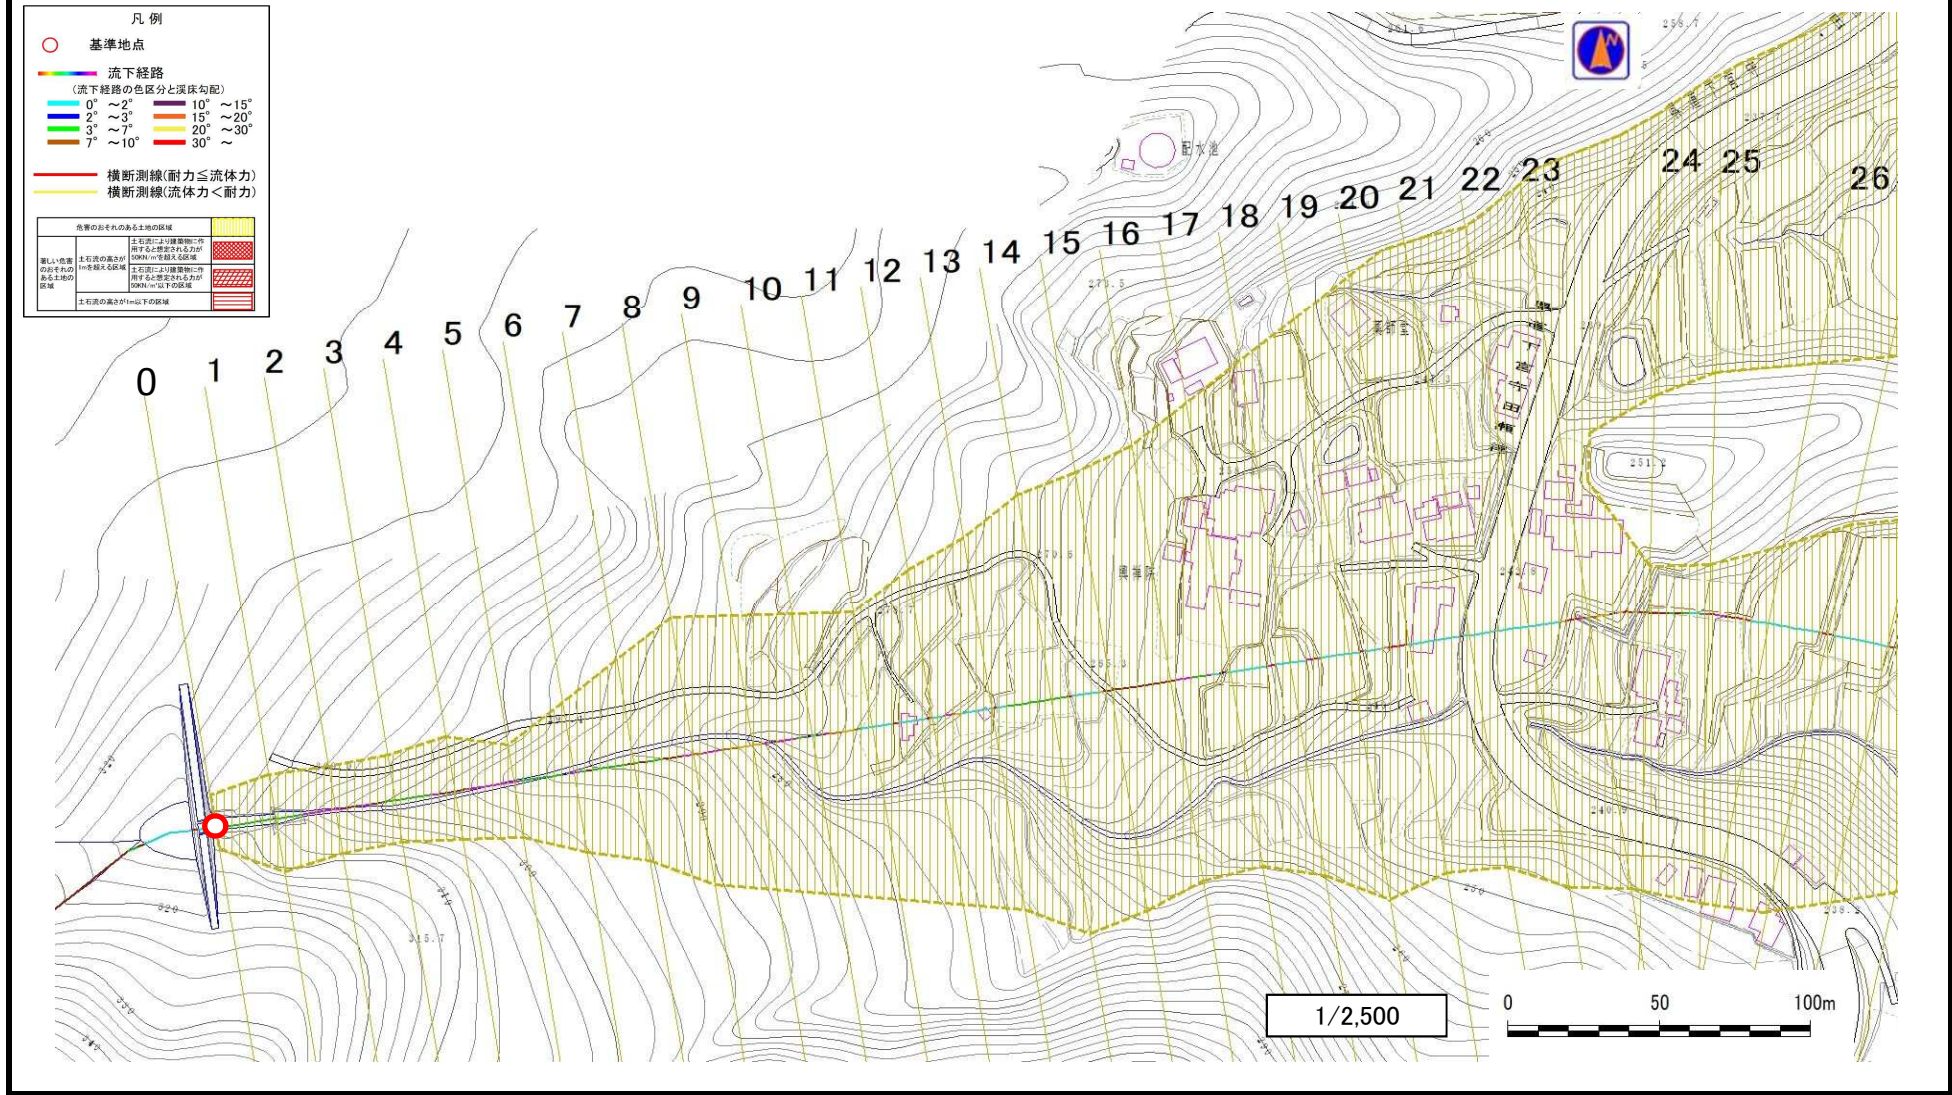
様式3-1 危害のおそれのある土地、著しい危害のおそれのある土地の設定図

調査年度	平成28年度
渓流の位置	花巻市東和町田瀬15区

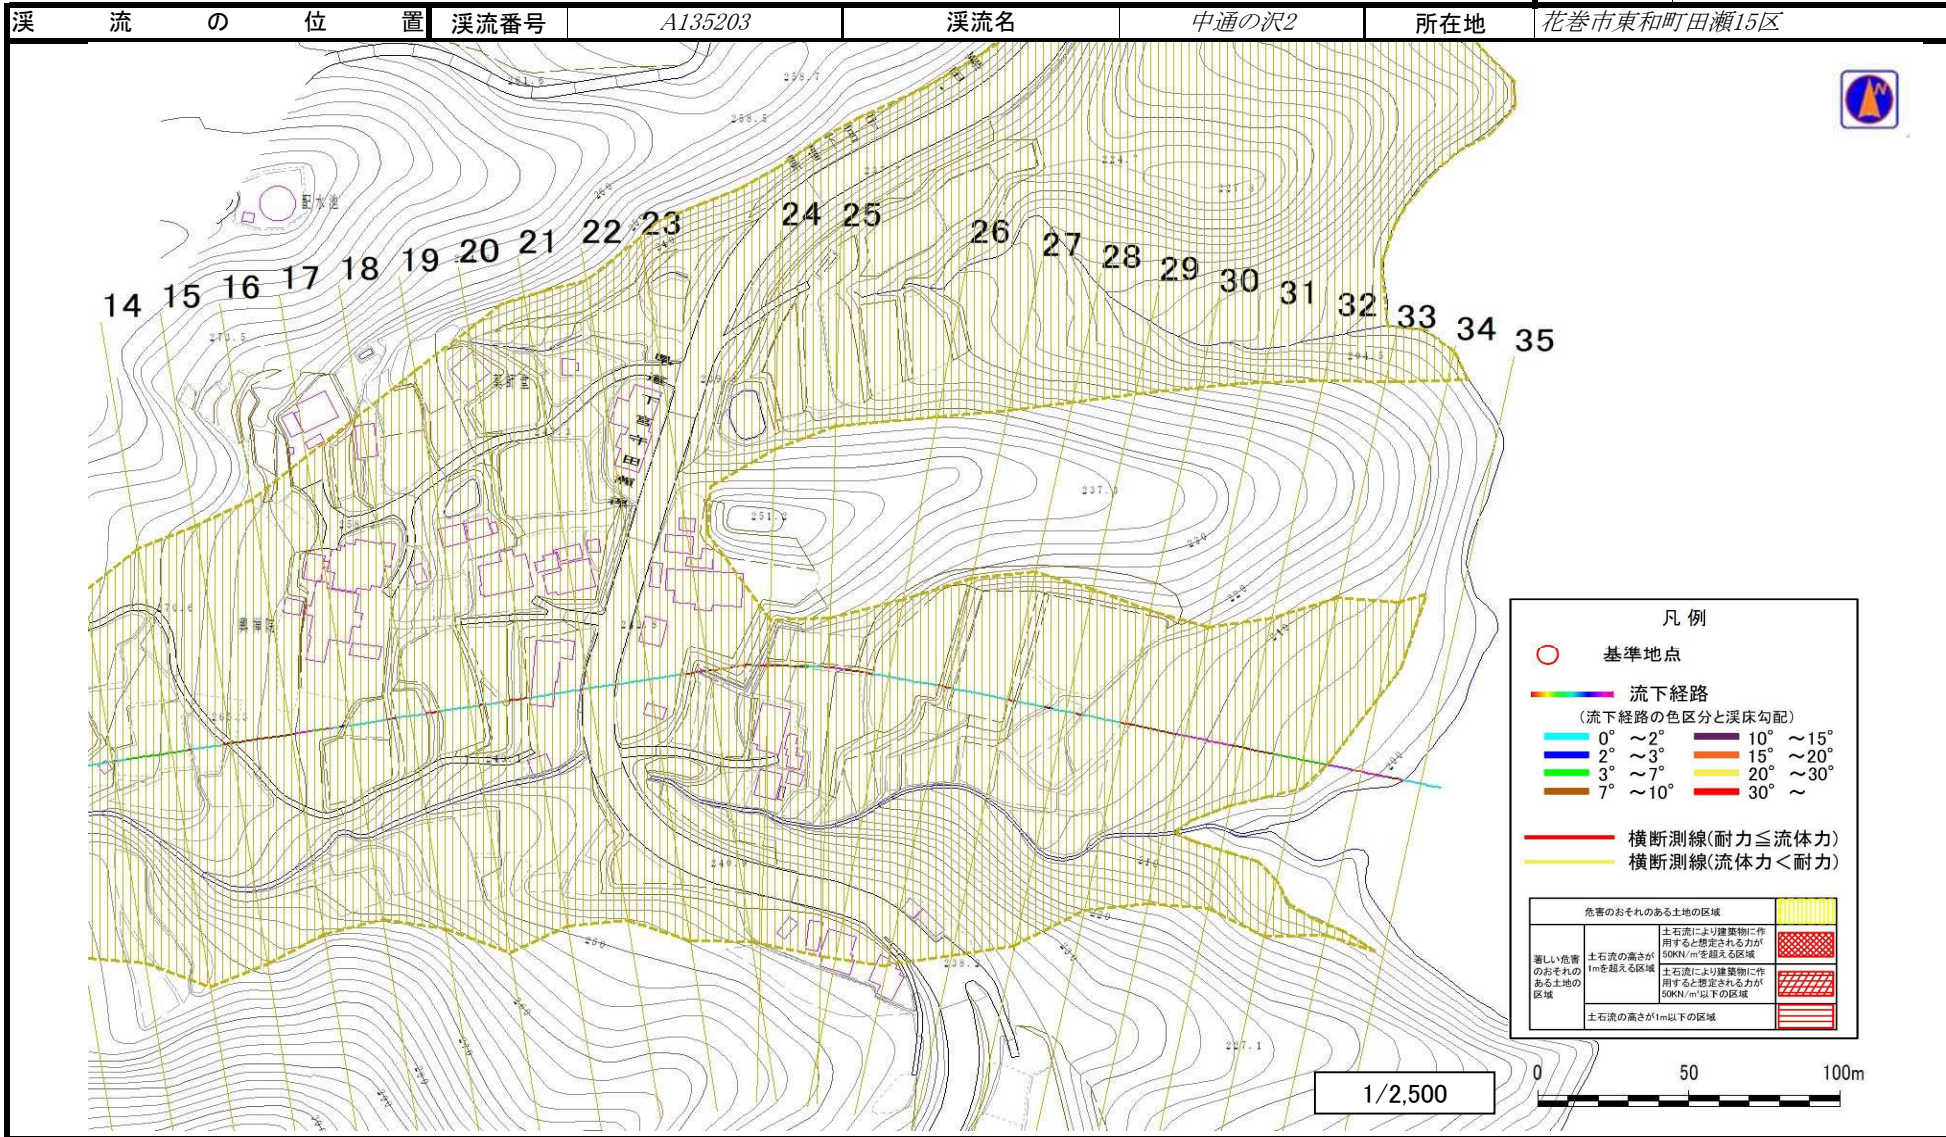
様式3-1 危害のおそれのある土地、著しい危害のおそれのある土地の設定図

調査年度	平成28年度					
溪流の位置	溪流番号	A135203	溪流名	中通の沢2	所在地	花巻市東和町田瀬15区

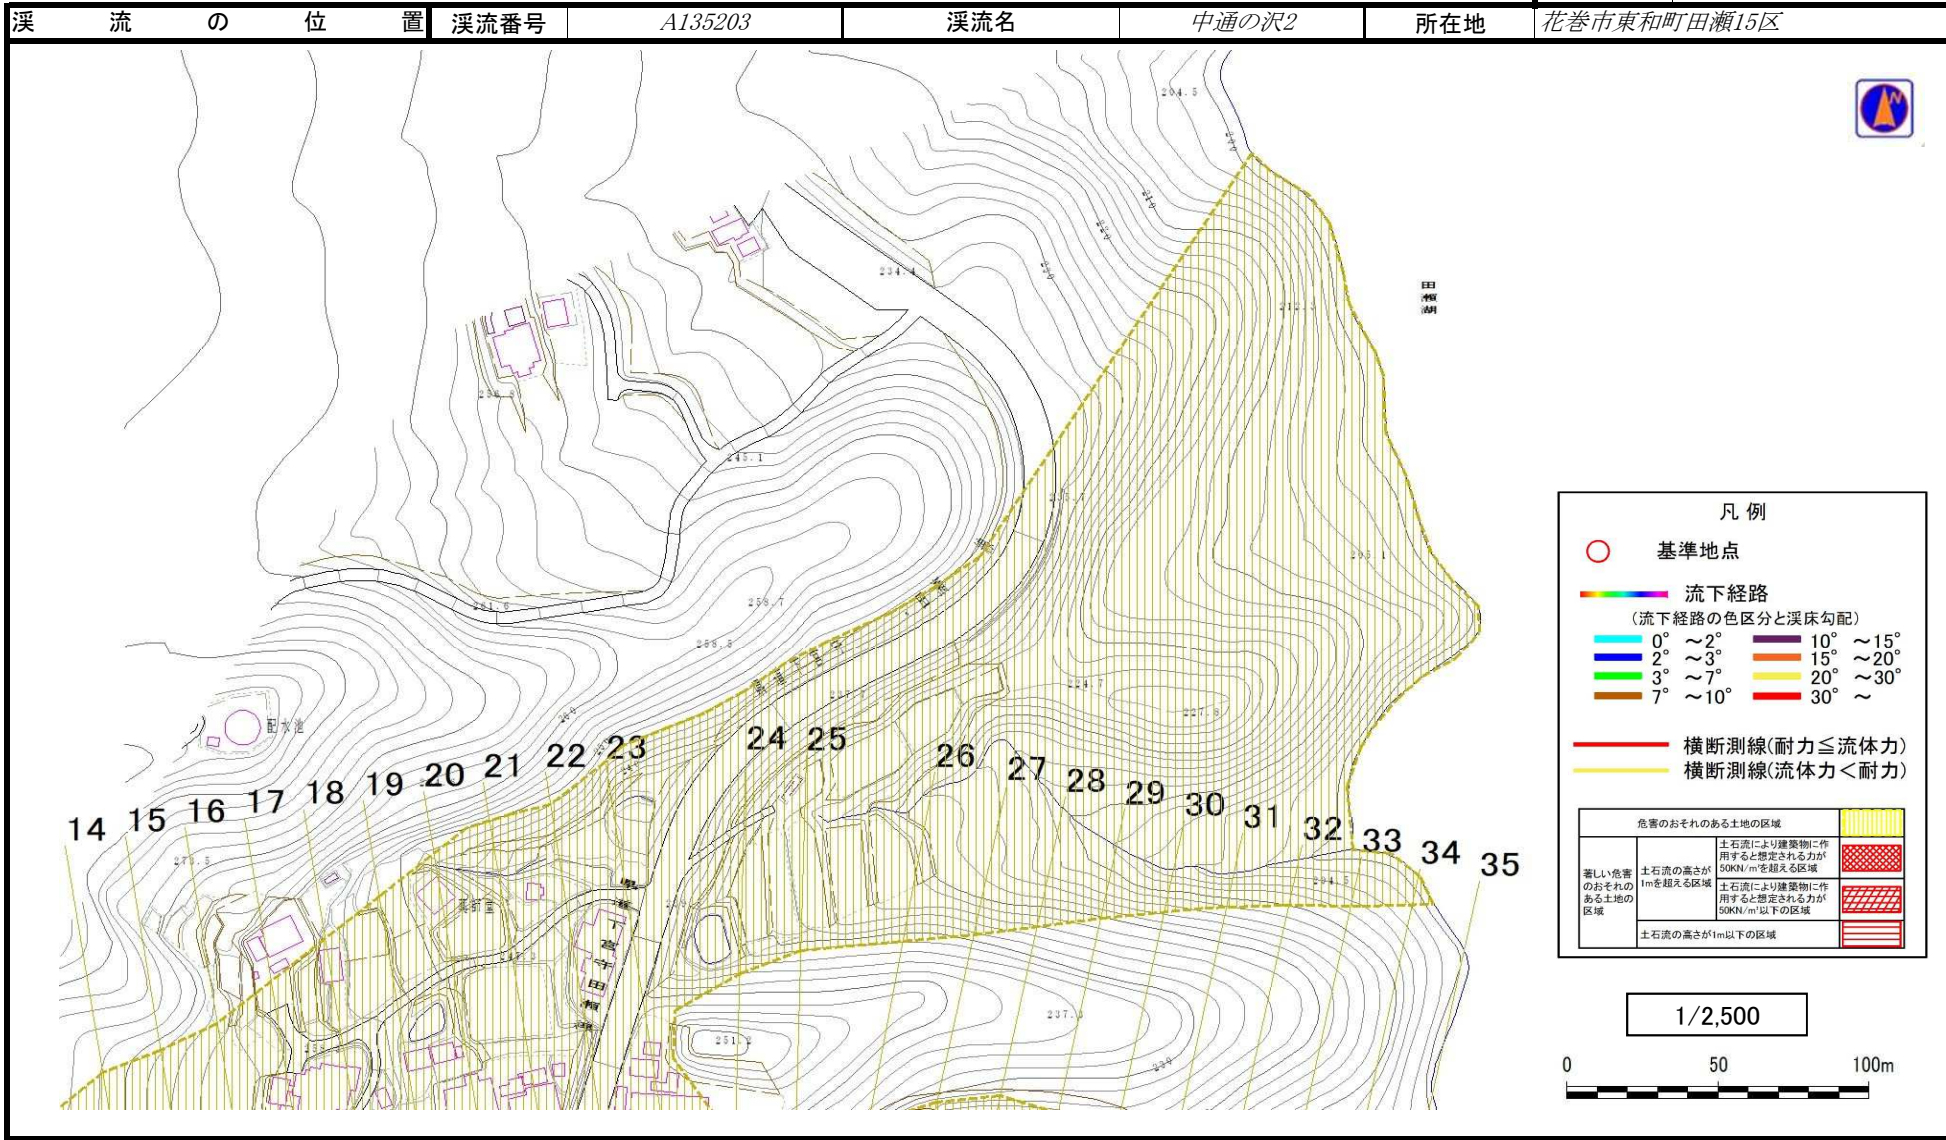
様式3-1 危害のおそれのある土地、著しい危害のおそれのある土地の設定図

調査年度	平成28年度					
溪流の位置	溪流番号	A135203	溪流名	中通の沢2	所在地	花巻市東和町田瀬15区
