土砂災害防止に関する基礎調査(土石流)

自然現象の種類	土石流
溪流番号	J031114
水系名	久慈川
河川名	遠別川
溪流名	中清水の沢(2)-2
所在地	久慈市山形町霜畑第11地割
調査機関	県北広域振興局土木部

土石流区域調書

様式3-1 危害のおそれのある土地、著しい危害のおそれのある土地の設定図

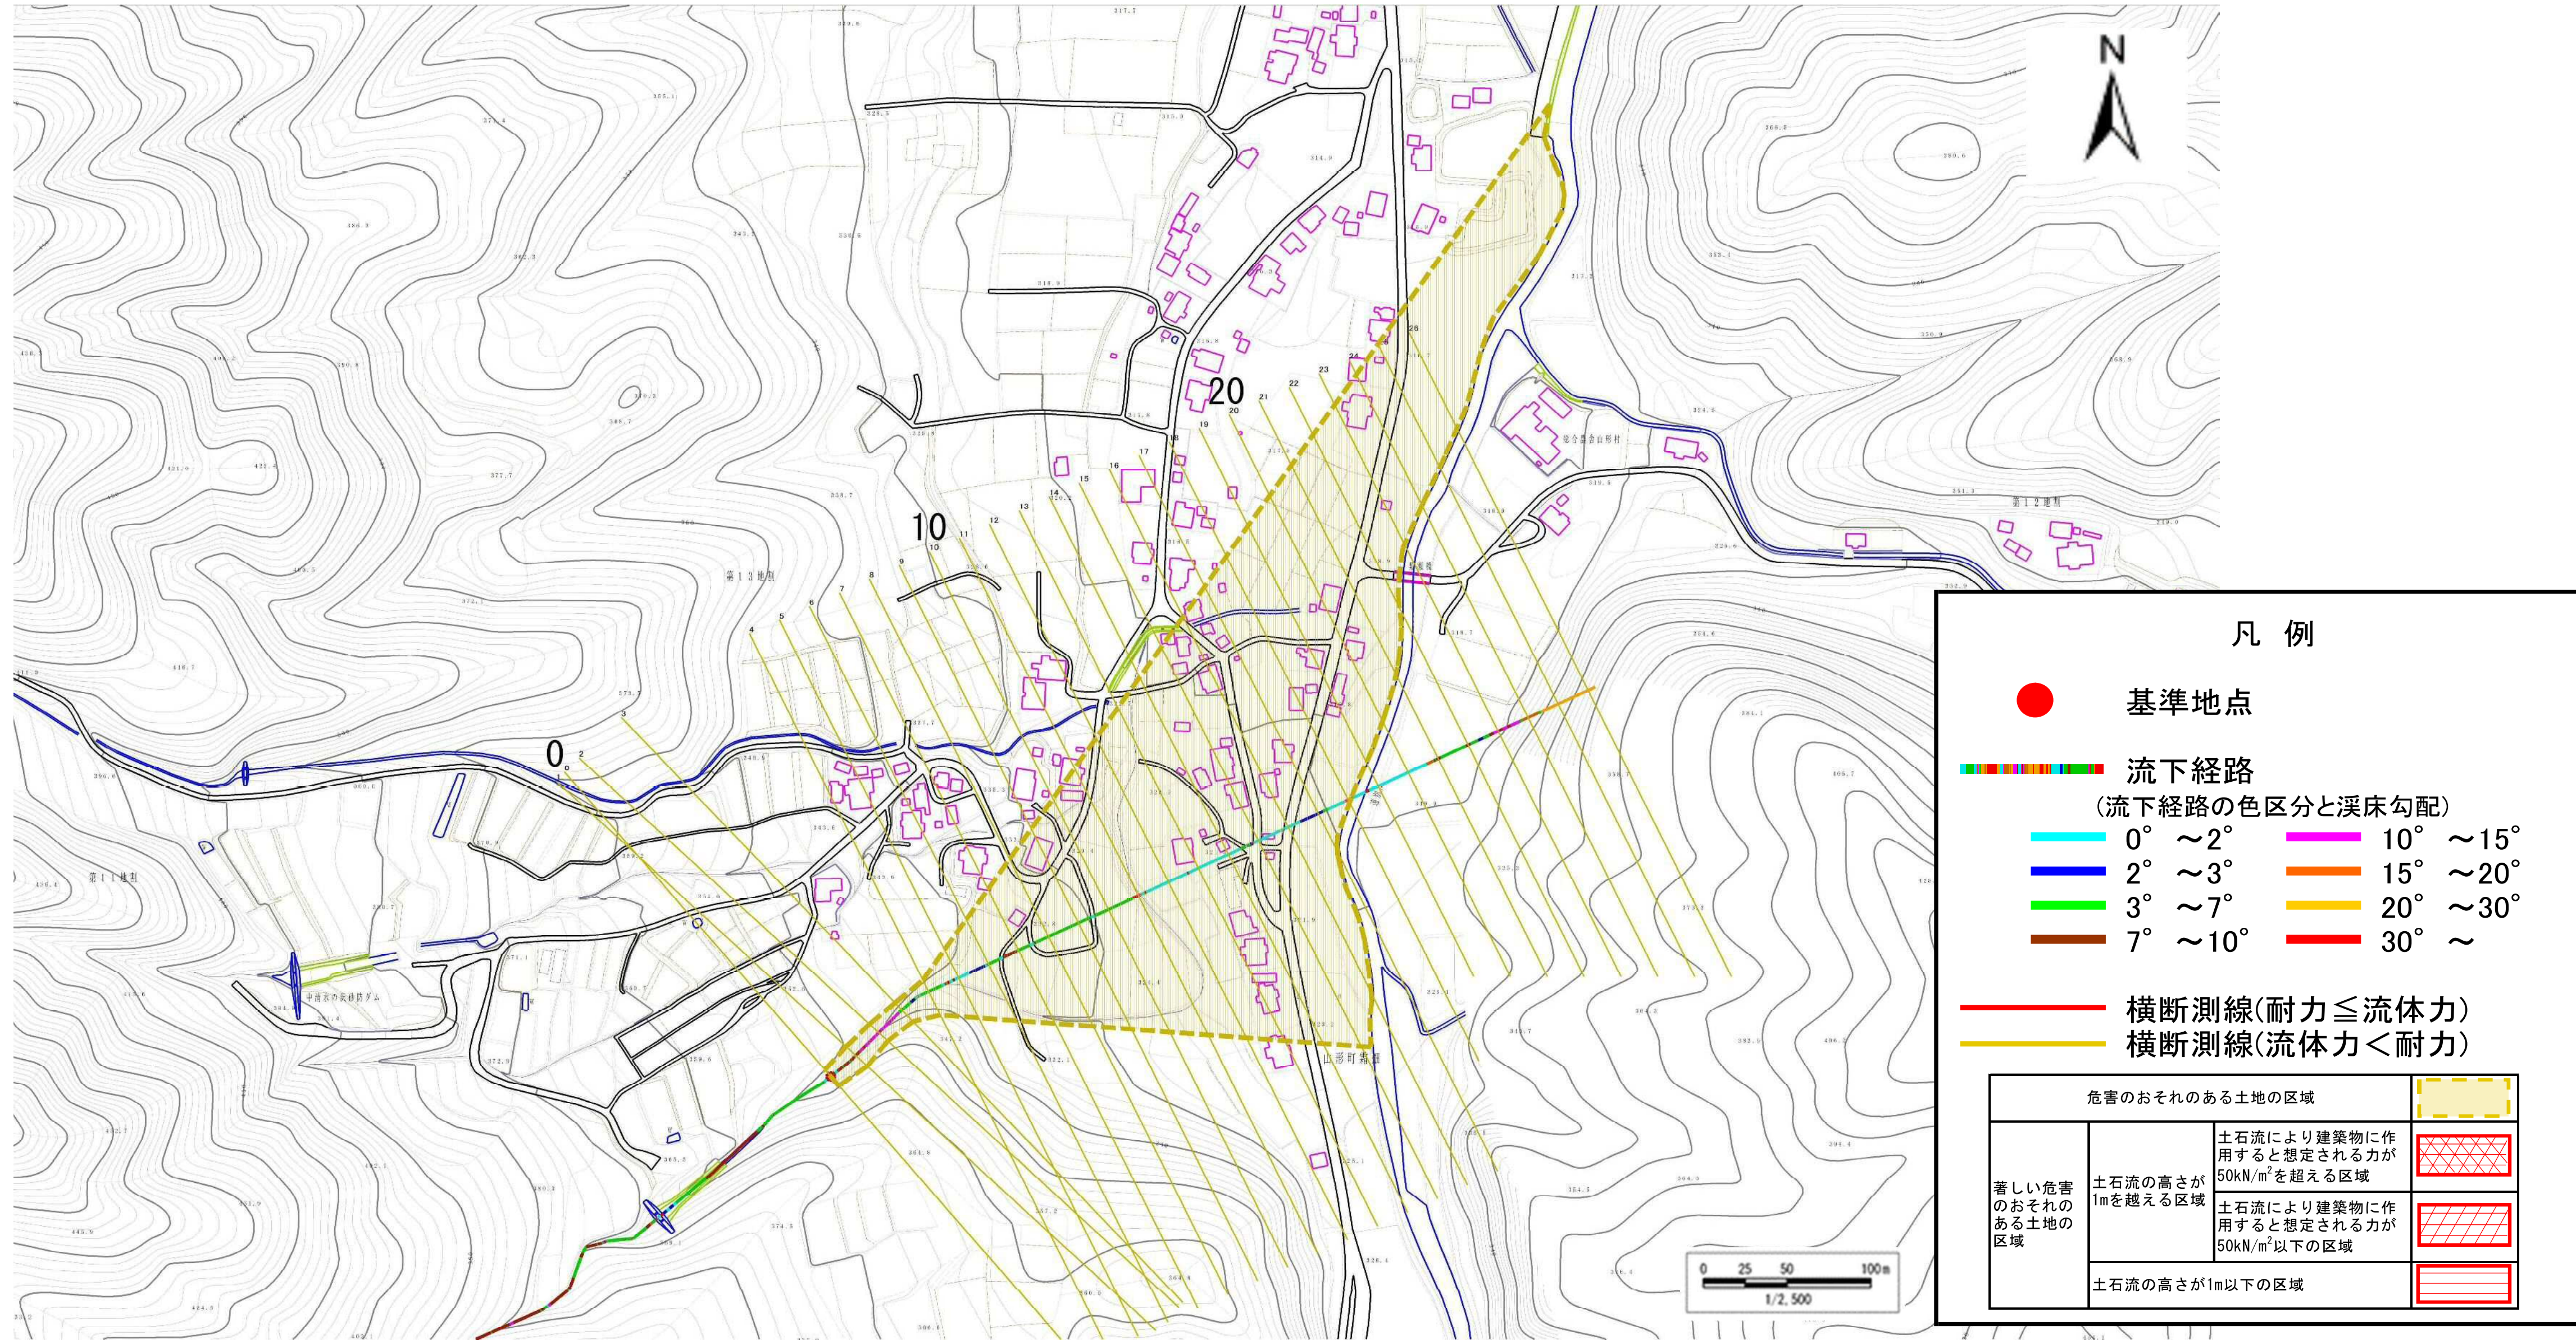
溪流の位置	溪流番号 J031114	溪流名 中清水の沢(2)-2	所在地 久慈市山形町霜畑第11地割
-------	--------------	----------------	-------------------
