土砂災害防止に関する基礎調査(急傾斜地の崩壊)

自然現象の種類	急傾斜地の崩壊
箇所番号	485AN003-1
箇所名	馬場野-1
所在地	下閉伊郡普代村第20地割字馬場野
調査機関	県北広域振興局土木部

様式3-1 危害のおそれのある土地、著しい危害のおそれのある土地の設定図

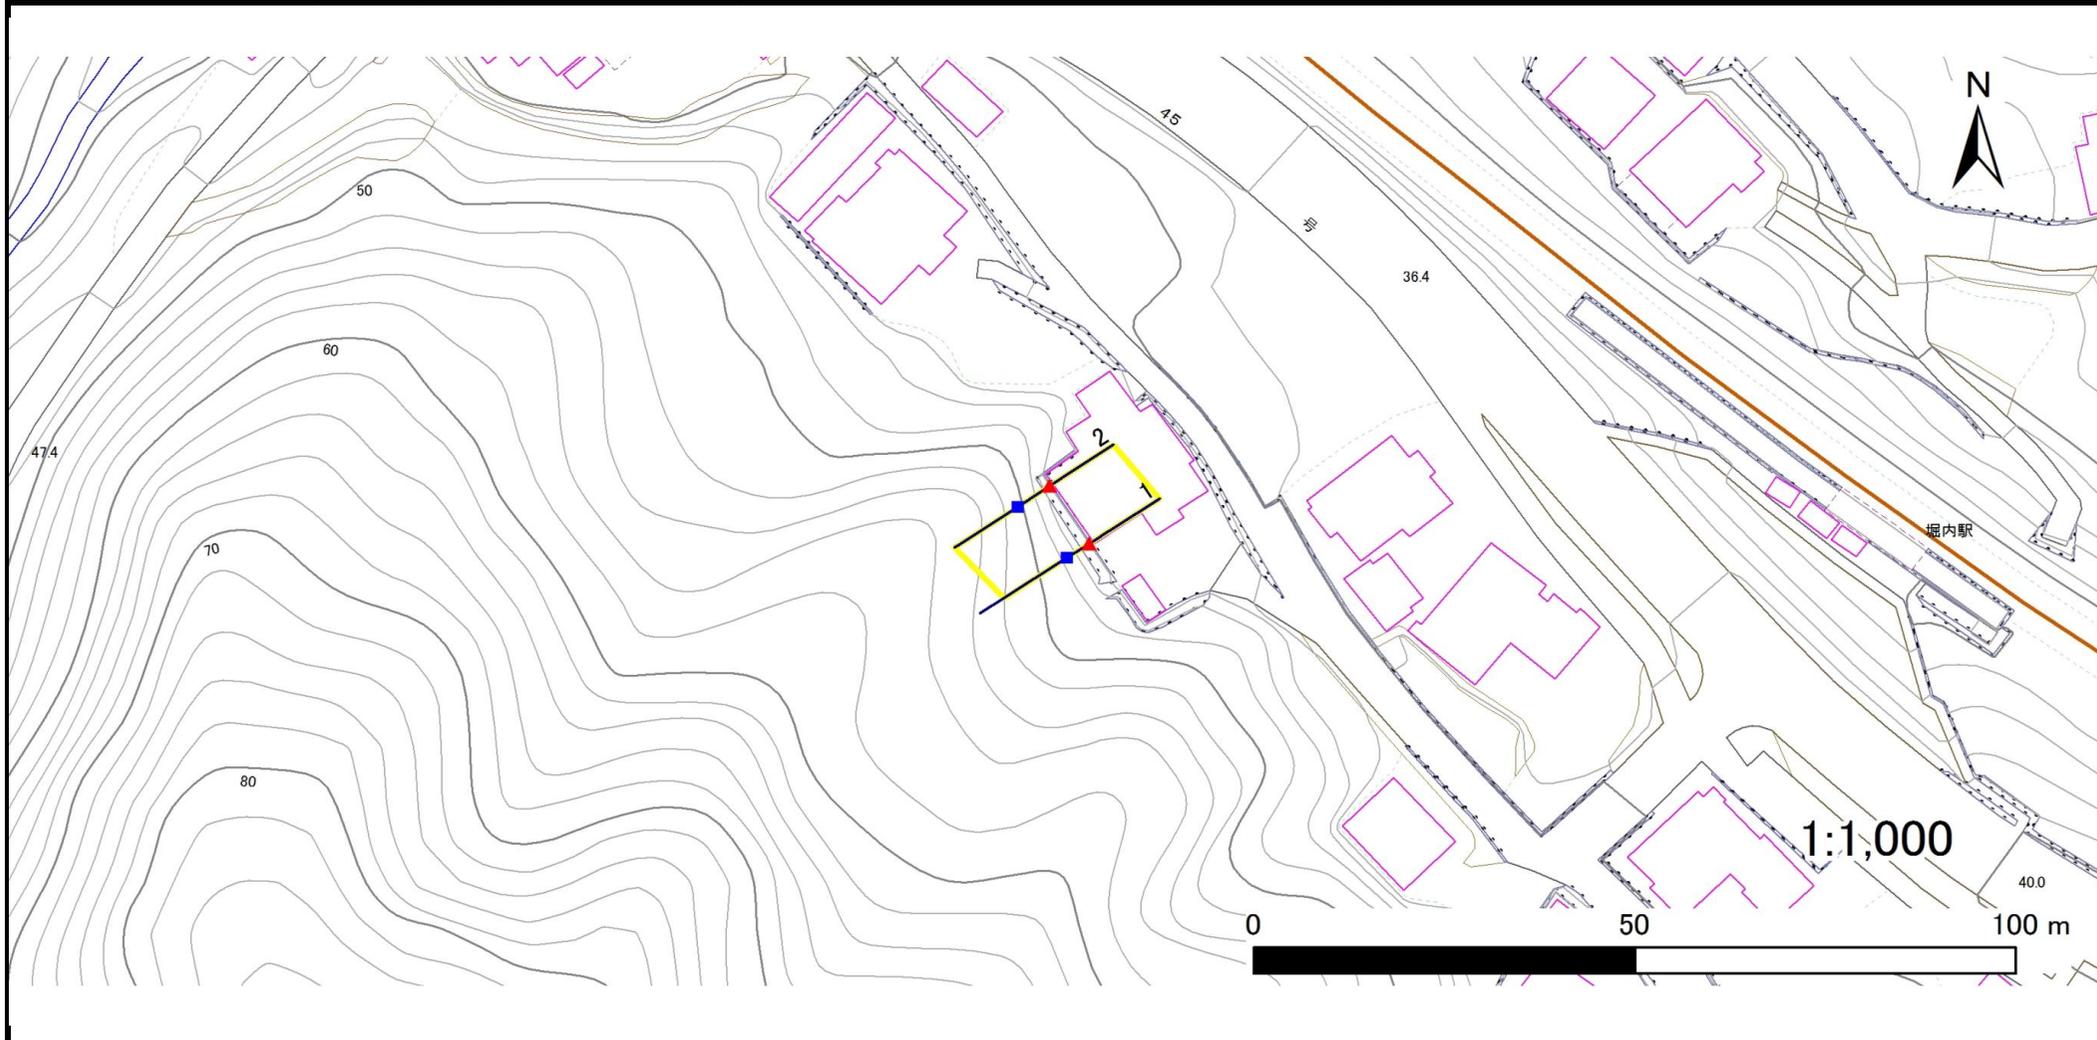
■ 上端
▲ 下端

— 横断測線

■ 危害のおそれのある土地の区域

■ 著しい危害のおそれのある土地の区域

■ 土石等の移動による力が 100kN/m^2 を超える範囲

■ 土石等の堆積高が 3m を超える範囲
