# 土砂災害防止に関する基礎調査(急傾斜地の崩壊)

自然現象の種類	急傾斜地の崩壊
箇所番号	213BN042
箇所名	小田
所在地	二戸市福田字小田
調査機関	県北広域振興局土木部二戸土木センター

# 急傾斜地の崩壊区域調査

様式3-1 危害のおそれのある土地、著しい危害のおそれのある土地の設定図

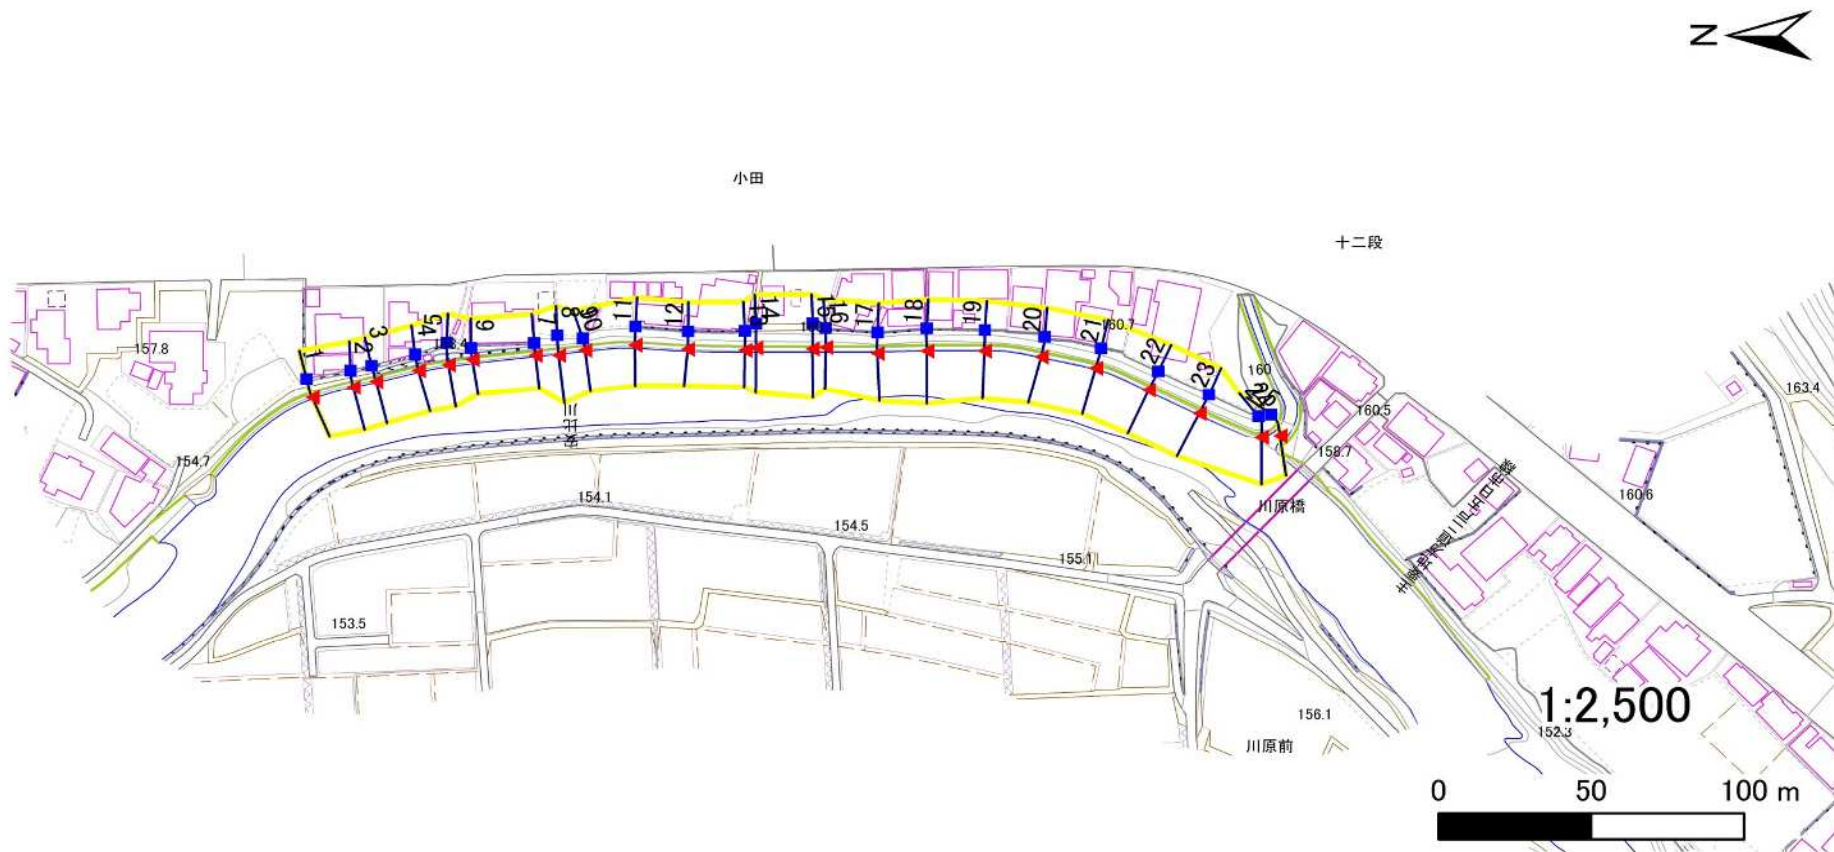
■ 上端  
▲ 下端

— 横断測線

黄色の帯 危害のおそれのある土地の区域

赤色の帯 著しい危害のおそれのある土地の区域

オレンジ色の帯 土石等の移動による力が $100\text{kN/m}^2$ を超える範囲

赤色の帯 土石等の堆積高が $3\text{m}$ を超える範囲
