土砂災害防止に関する基礎調査(土石流)

| 溪流名 | 石名坂の沢(2) |
| 所在地 | 八幡平市石名坂 |
| 調査機関 | 岩手県盛岡広域振興局土木部岩手土木センター |

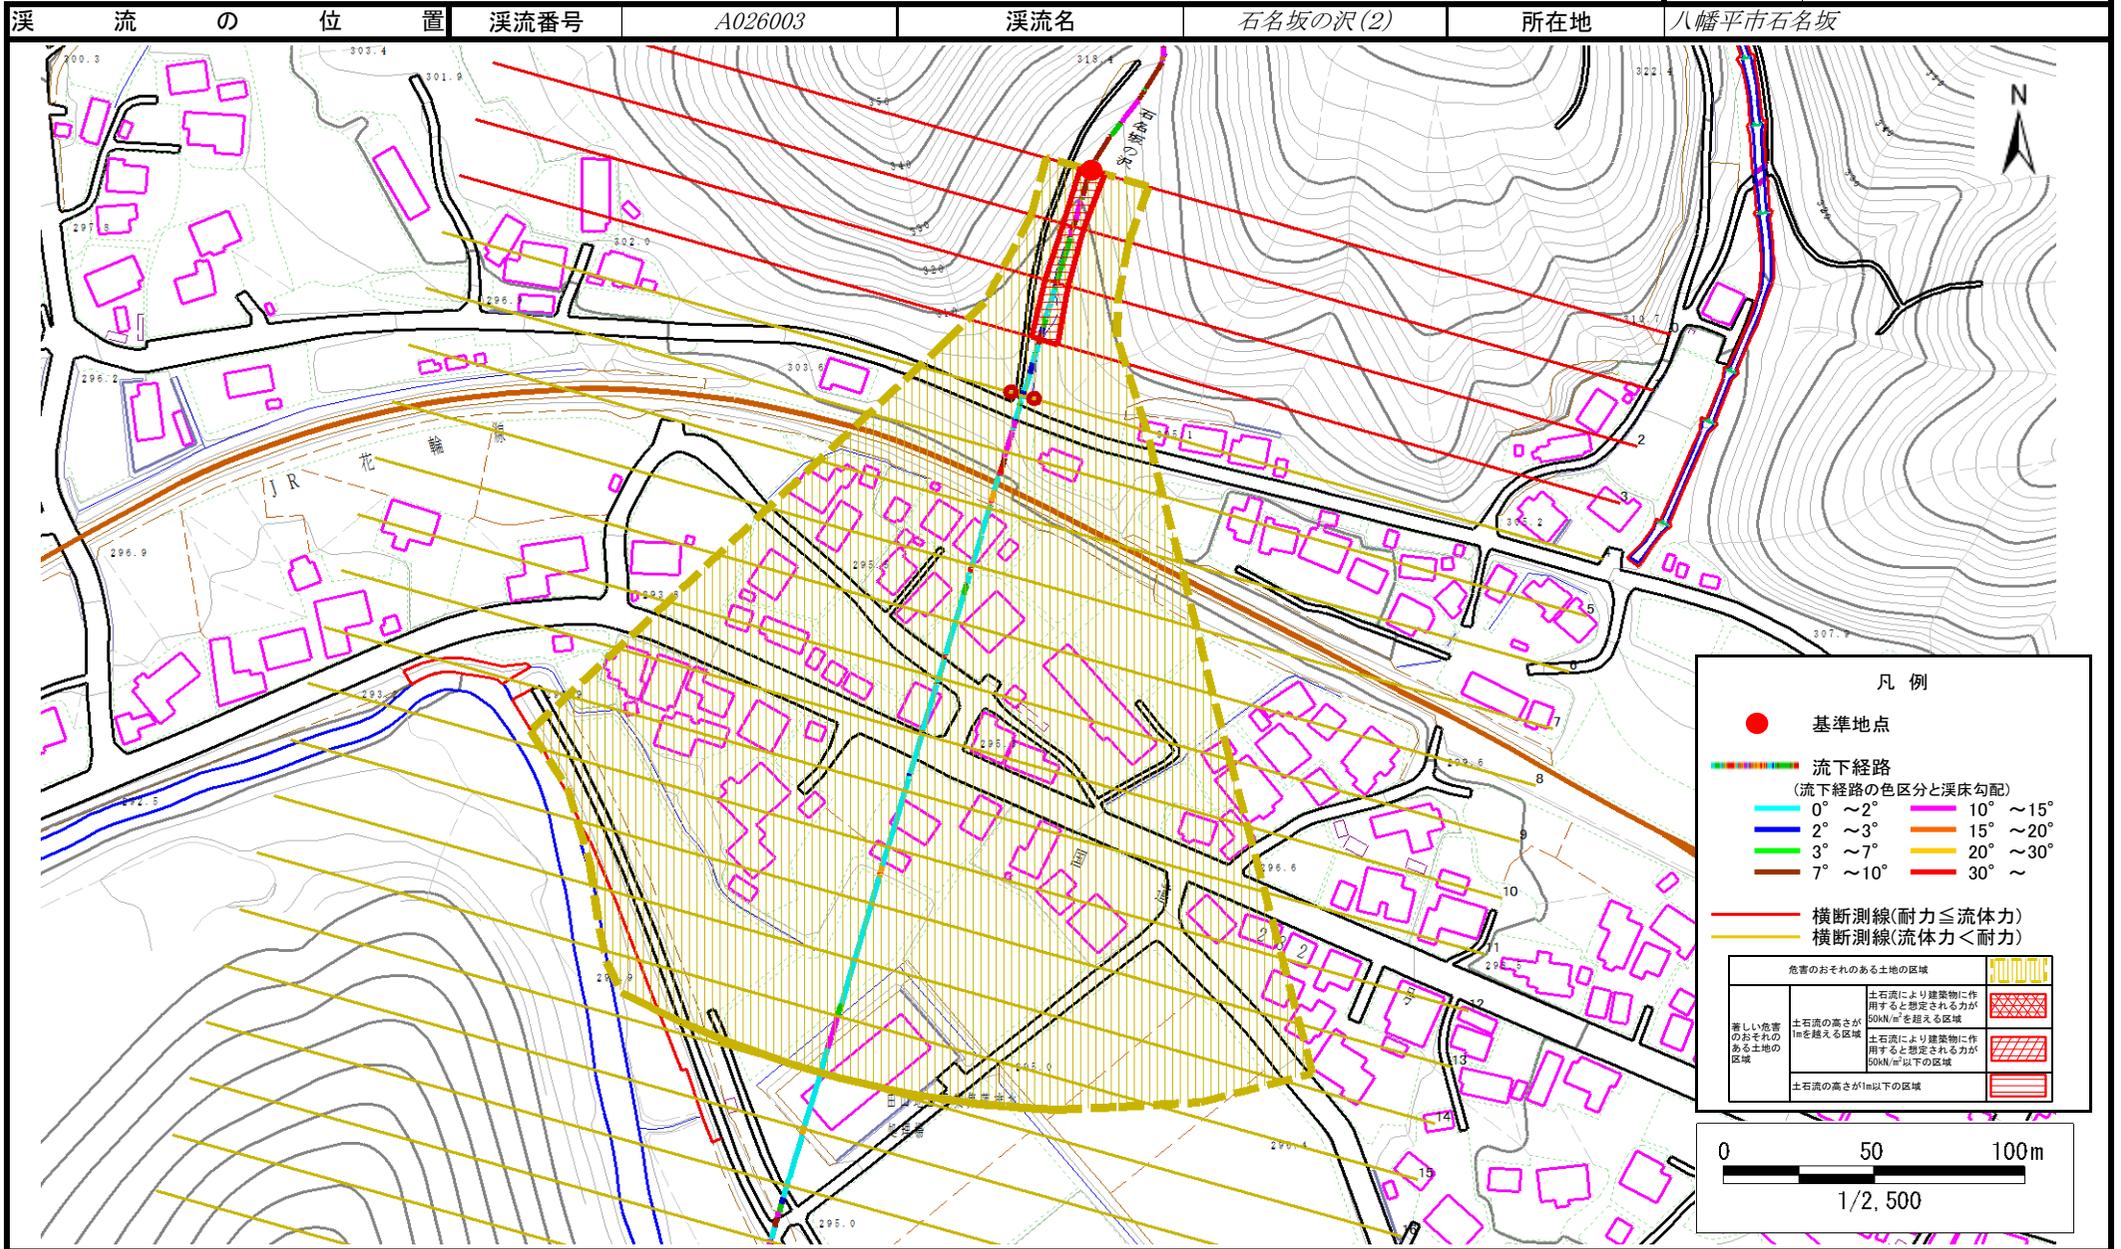
様式3-1 危害のおそれのある土地、著しい危害のおそれのある土地の設定図

土石流区域調査
