土砂災害防止に関する基礎調査(急傾斜地の崩壊)

自然現象の種類	急傾斜地の崩壊
箇所番号	109B2003
箇所名	前野-2
所在地	花巻市鉛字中野
調査機関	県南広域振興局土木部花巻土木センター

様式3-1 危害のおそれのある土地、著しい危害のおそれのある土地の設定図

調査年度 平成22年度

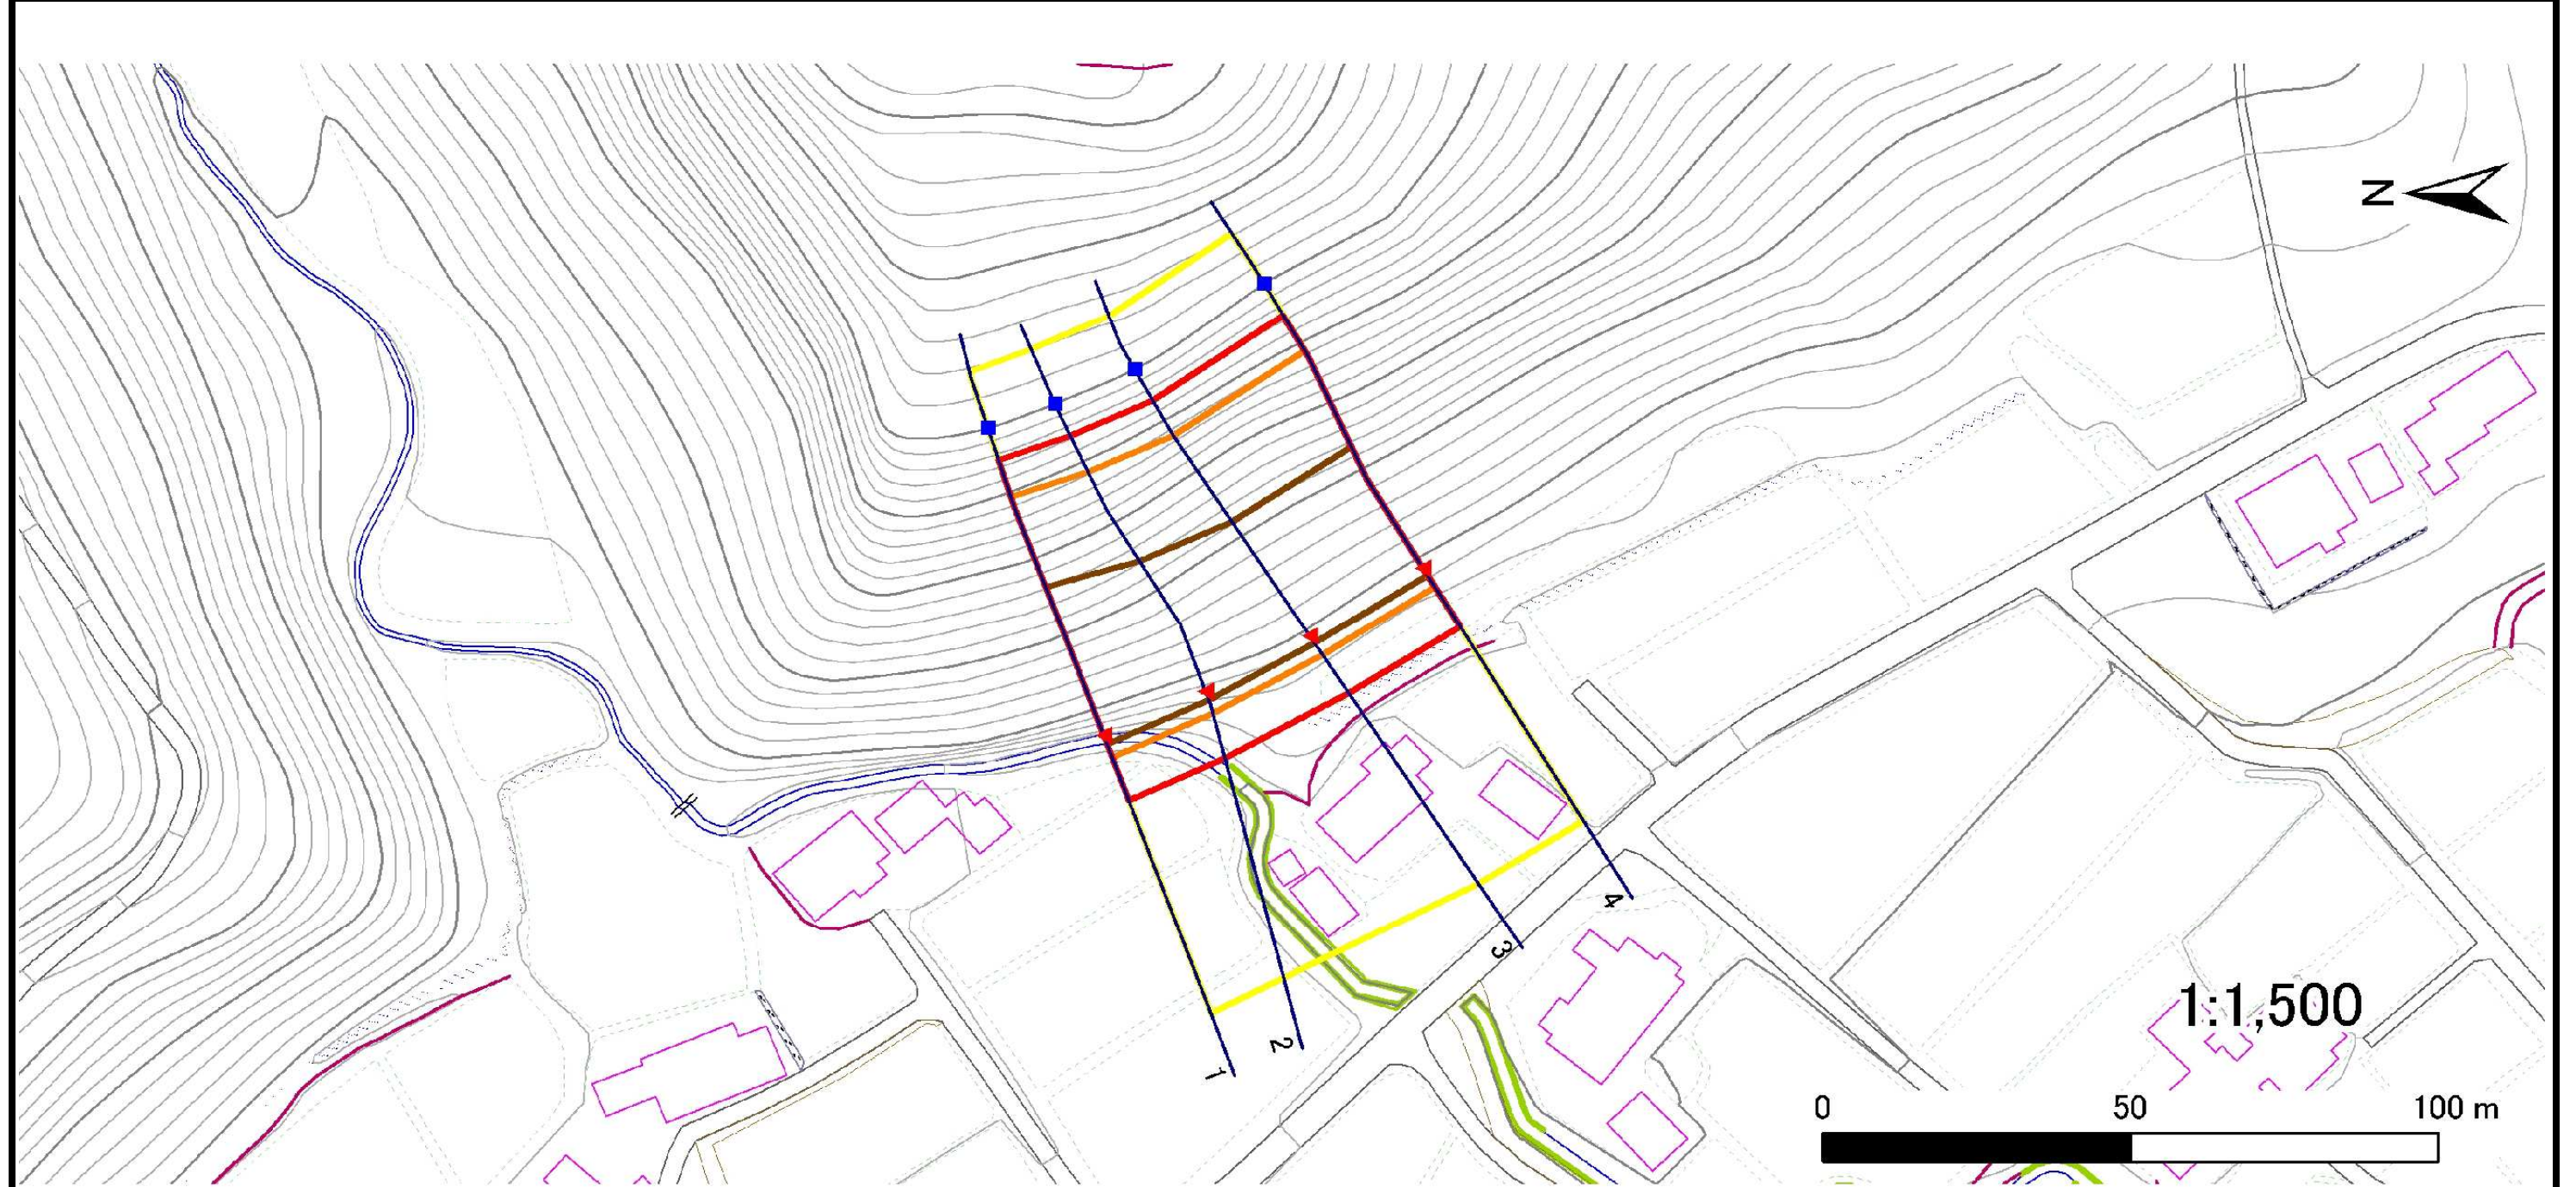
急傾斜地の位置	箇所番号	109B2003	箇所名	前野-2	所在地	花巻市鉛字中野
---------	------	----------	-----	------	-----	---------
