土砂災害防止に関する基礎調査(地滑り)

自然現象の種類	地滑り
箇所番号	134
箇所名	田の萱
所在地	岩手県一関市東山町田河津字田ノ萱
調査機関	県南広域振興局土木部千厩土木センター

地 滑 り 区 域 調 査 書

様式3-1 危害のおそれのある土地等の設定図 及び 建築物に作用すると想定される衝撃に関する事項

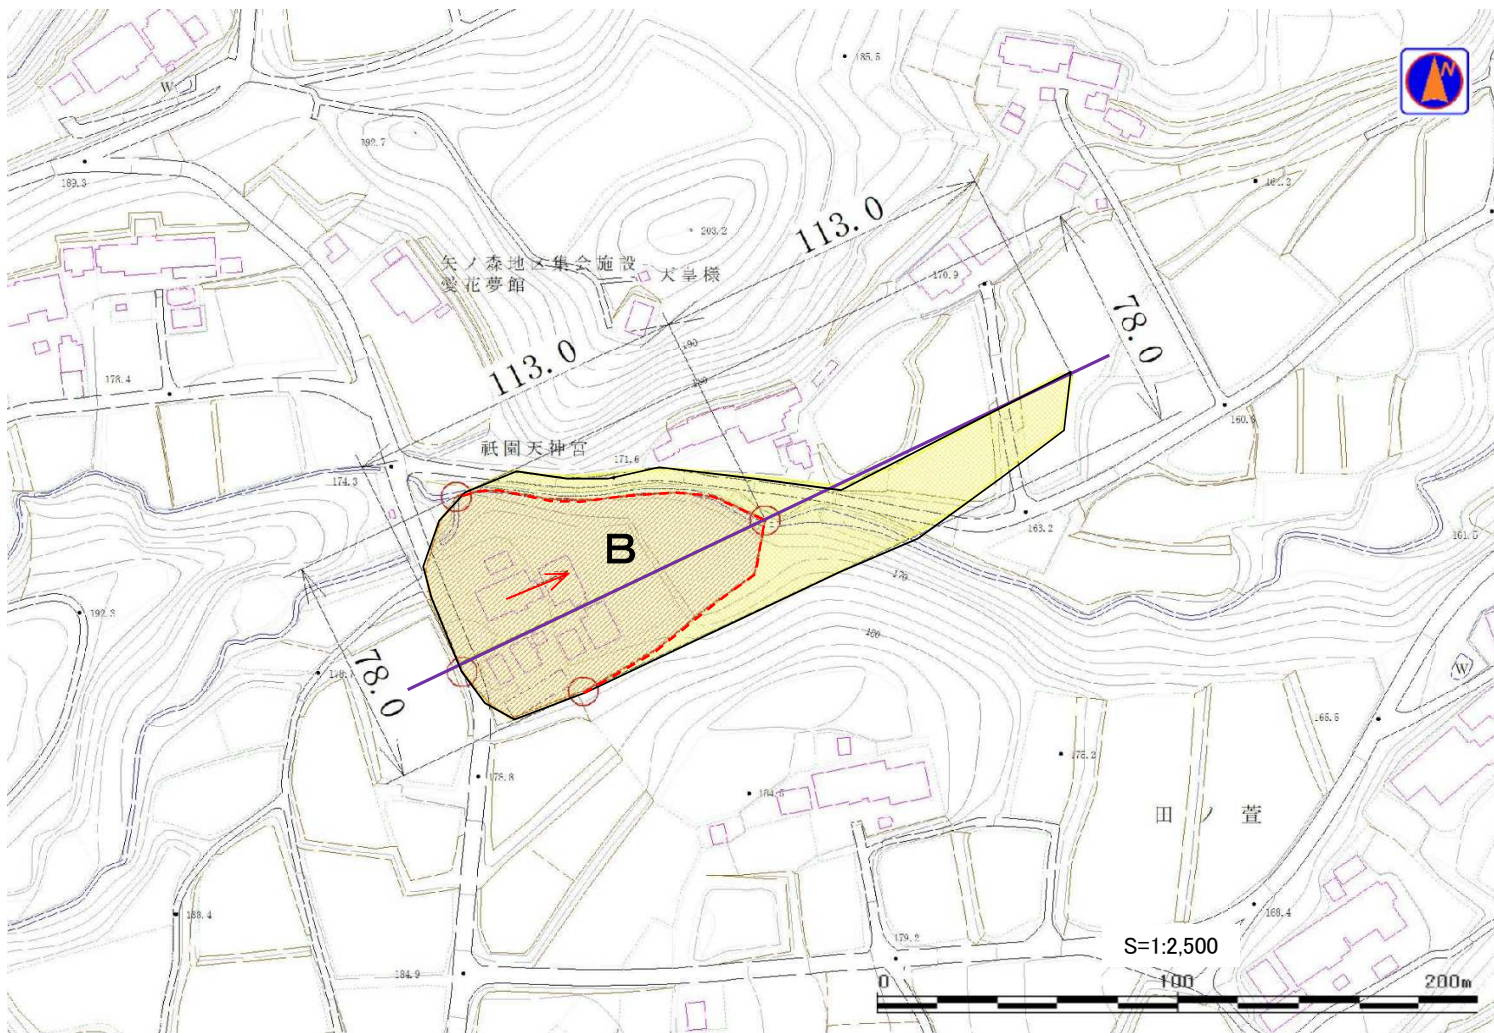
地 滑 り の 位 置	箇所番号 134	箇所名 田の萱	所在地 岩手県一関市東山町田河津字田ノ萱
地滑り区域名	B	ランク区分	C
		箇所区分	地すべり危険箇所

土石等の移動により建築物の 地上部に作用すると想定される力		
力の大きさのうち 最大のもの F1(kN/m ²)	建築物の耐力 W2(kN/m ²)	土石等の高さ (m)
85.2	15.2	0.9
