土砂災害防止に関する基礎調査(土石流)

自然現象の種類	土石流
溪流番号	A091017
水系名	閉伊川
河川名	閉伊川
溪流名	川井の沢(3)
所在地	岩手県宮古市川井第2地割
調査機関	岩手県沿岸広域振興局土木部宮古土木センター

様式3-1 危害のおそれのある土地、著しい危害のおそれのある土地の設定図

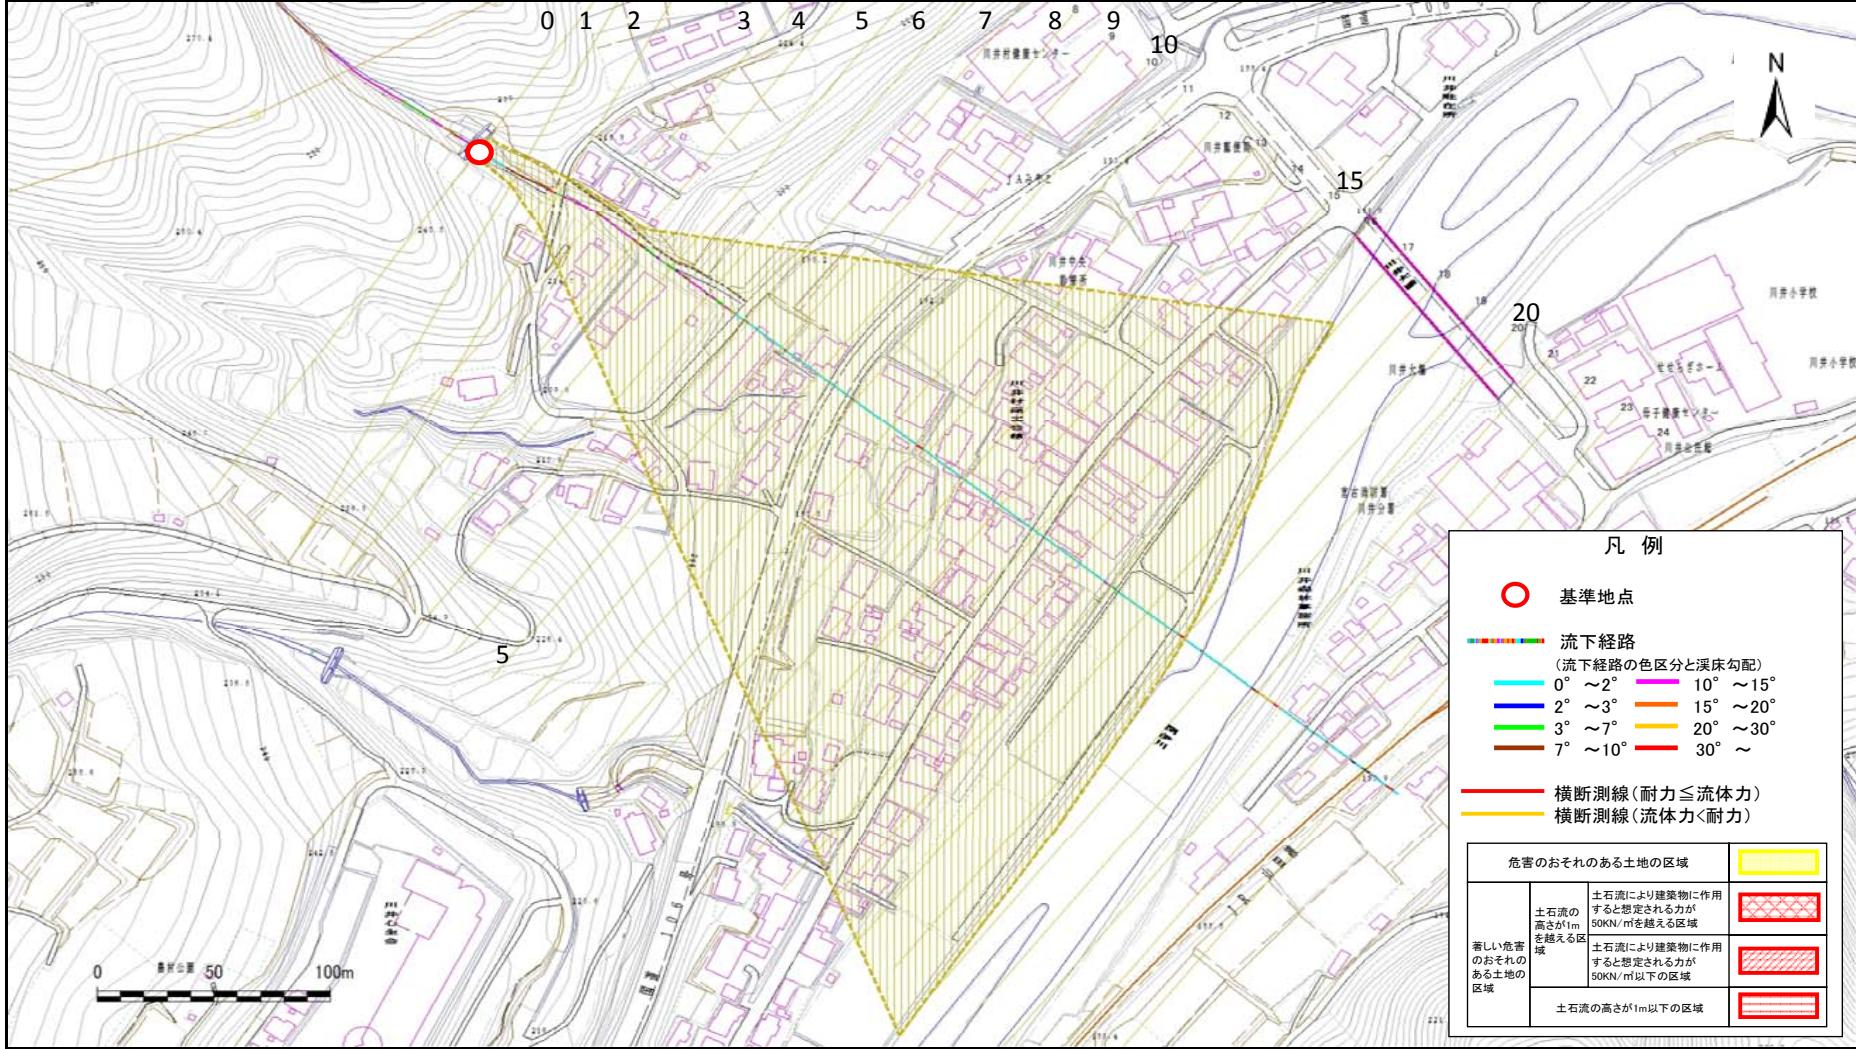
溪流の位置 溪流番号 A091017 溪流名 川井の沢(3) 所在地 岩手県宮古市川井第2地割
