# 土砂災害防止に関する基礎調査(土石流)

自然現象の種類	土石流
溪流番号	A103101
水系名	閉伊川
河川名	薬師川
溪流名	明神の沢
所在	宮古市江繋第1地割
調査機関	岩手県沿岸広域振興局土木部宮古土木センター

土石流区域図

# 土石流区域調査書

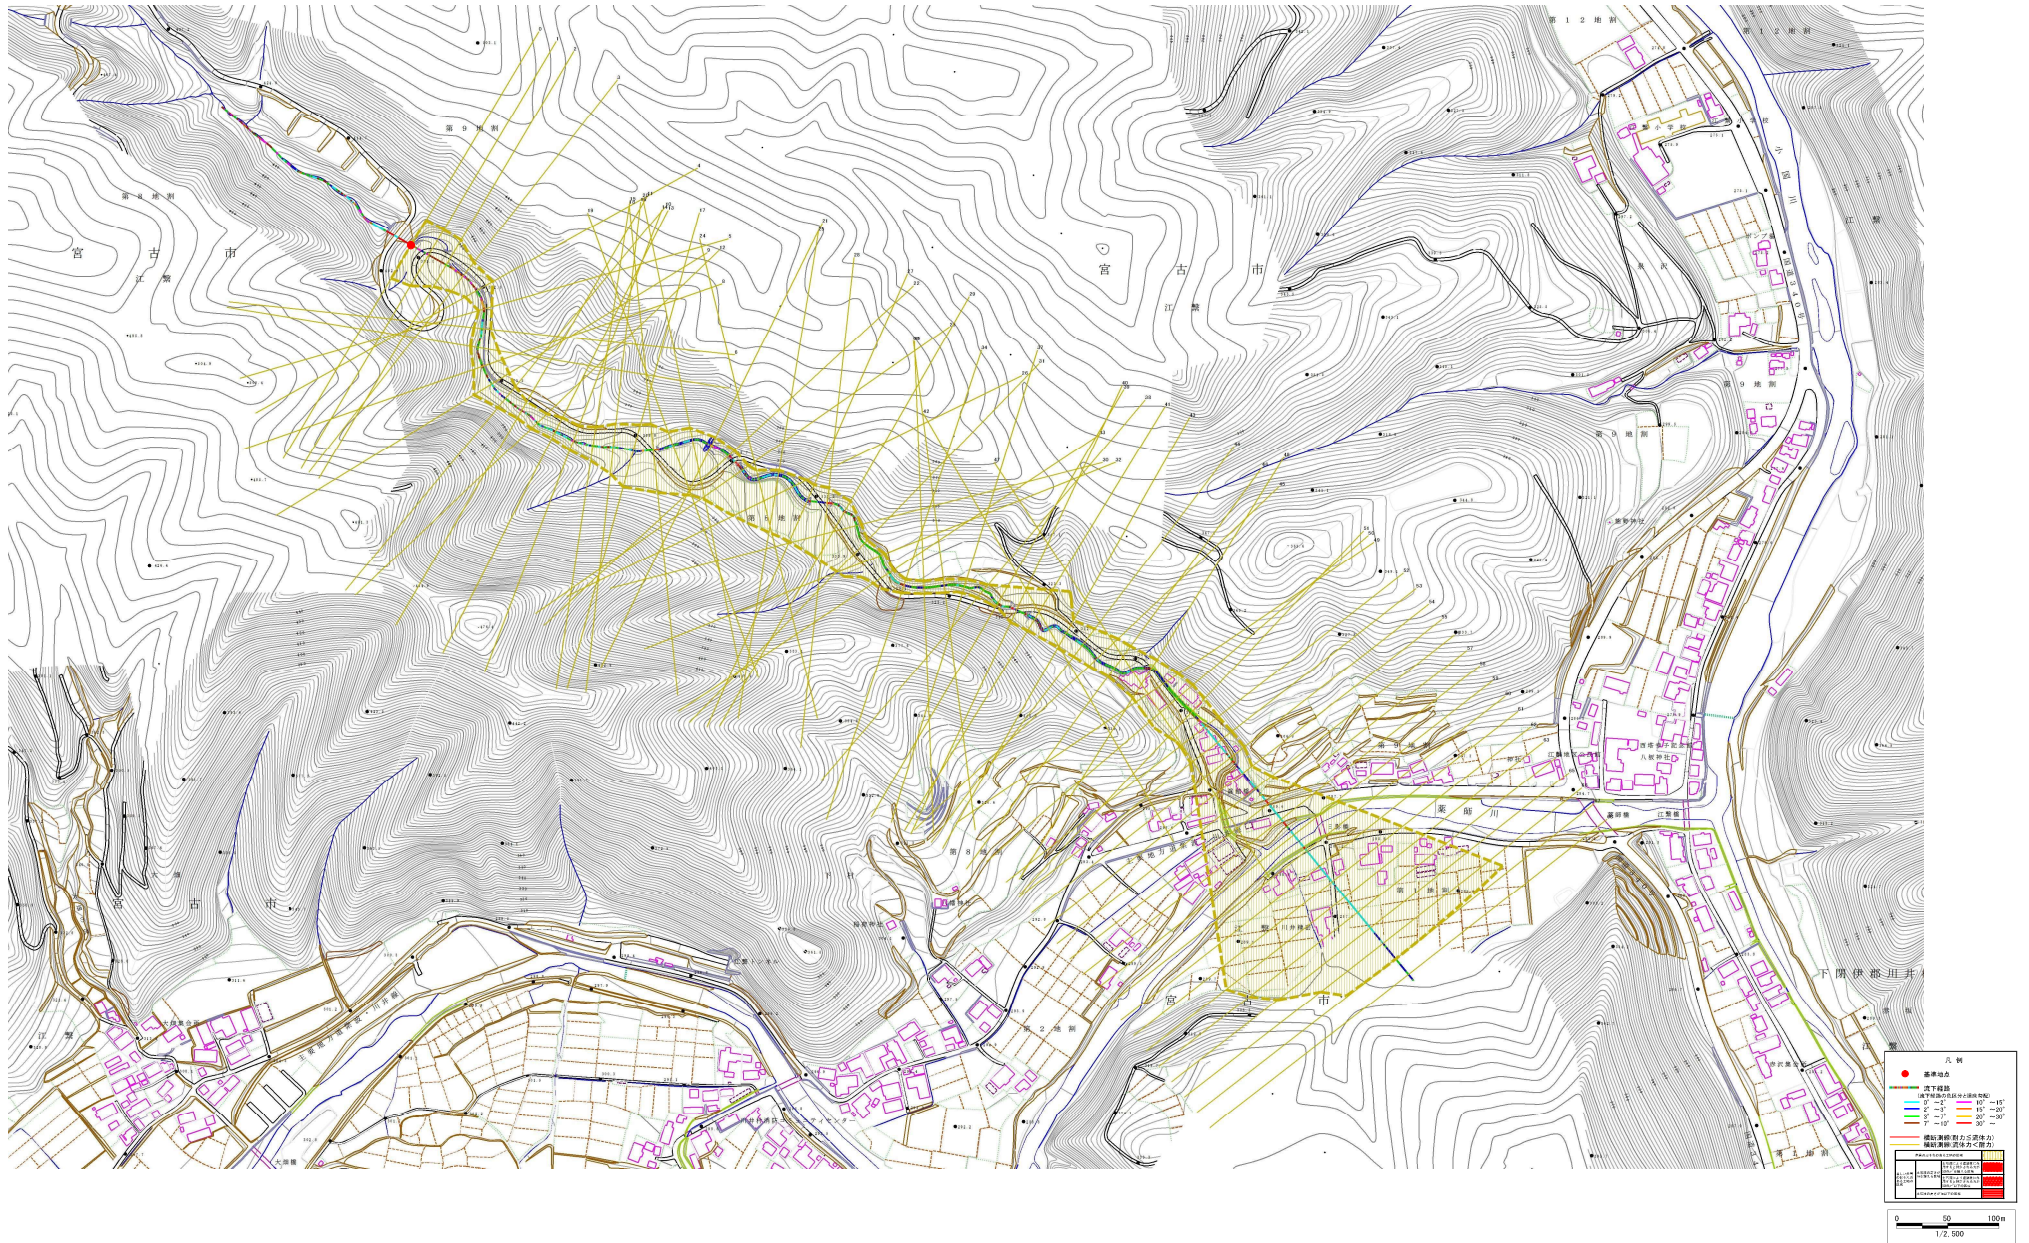
様式3-1 危害のおそれのある土壌、崩し・浸食のおそれのある土地の設定図 (A1)

図の位置	浸食番号	A102101	河川名	明神川	所在地	宮古市(江津川1期)	調査年度	平成26年度
------	------	---------	-----	-----	-----	------------	------	--------
