# 土砂災害防止に関する基礎調査(急傾斜地の崩壊)

自然現象の種類	急傾斜地の崩壊
箇所番号	090B1005
箇所名	平津戸-4
所在地	岩手県宮古市平津戸第1地割
調査機関	岩手県沿岸広域振興局宮古土木センター

様式3-1 危害のおそれのある土地、著しい危害のおそれのある土地の設定図

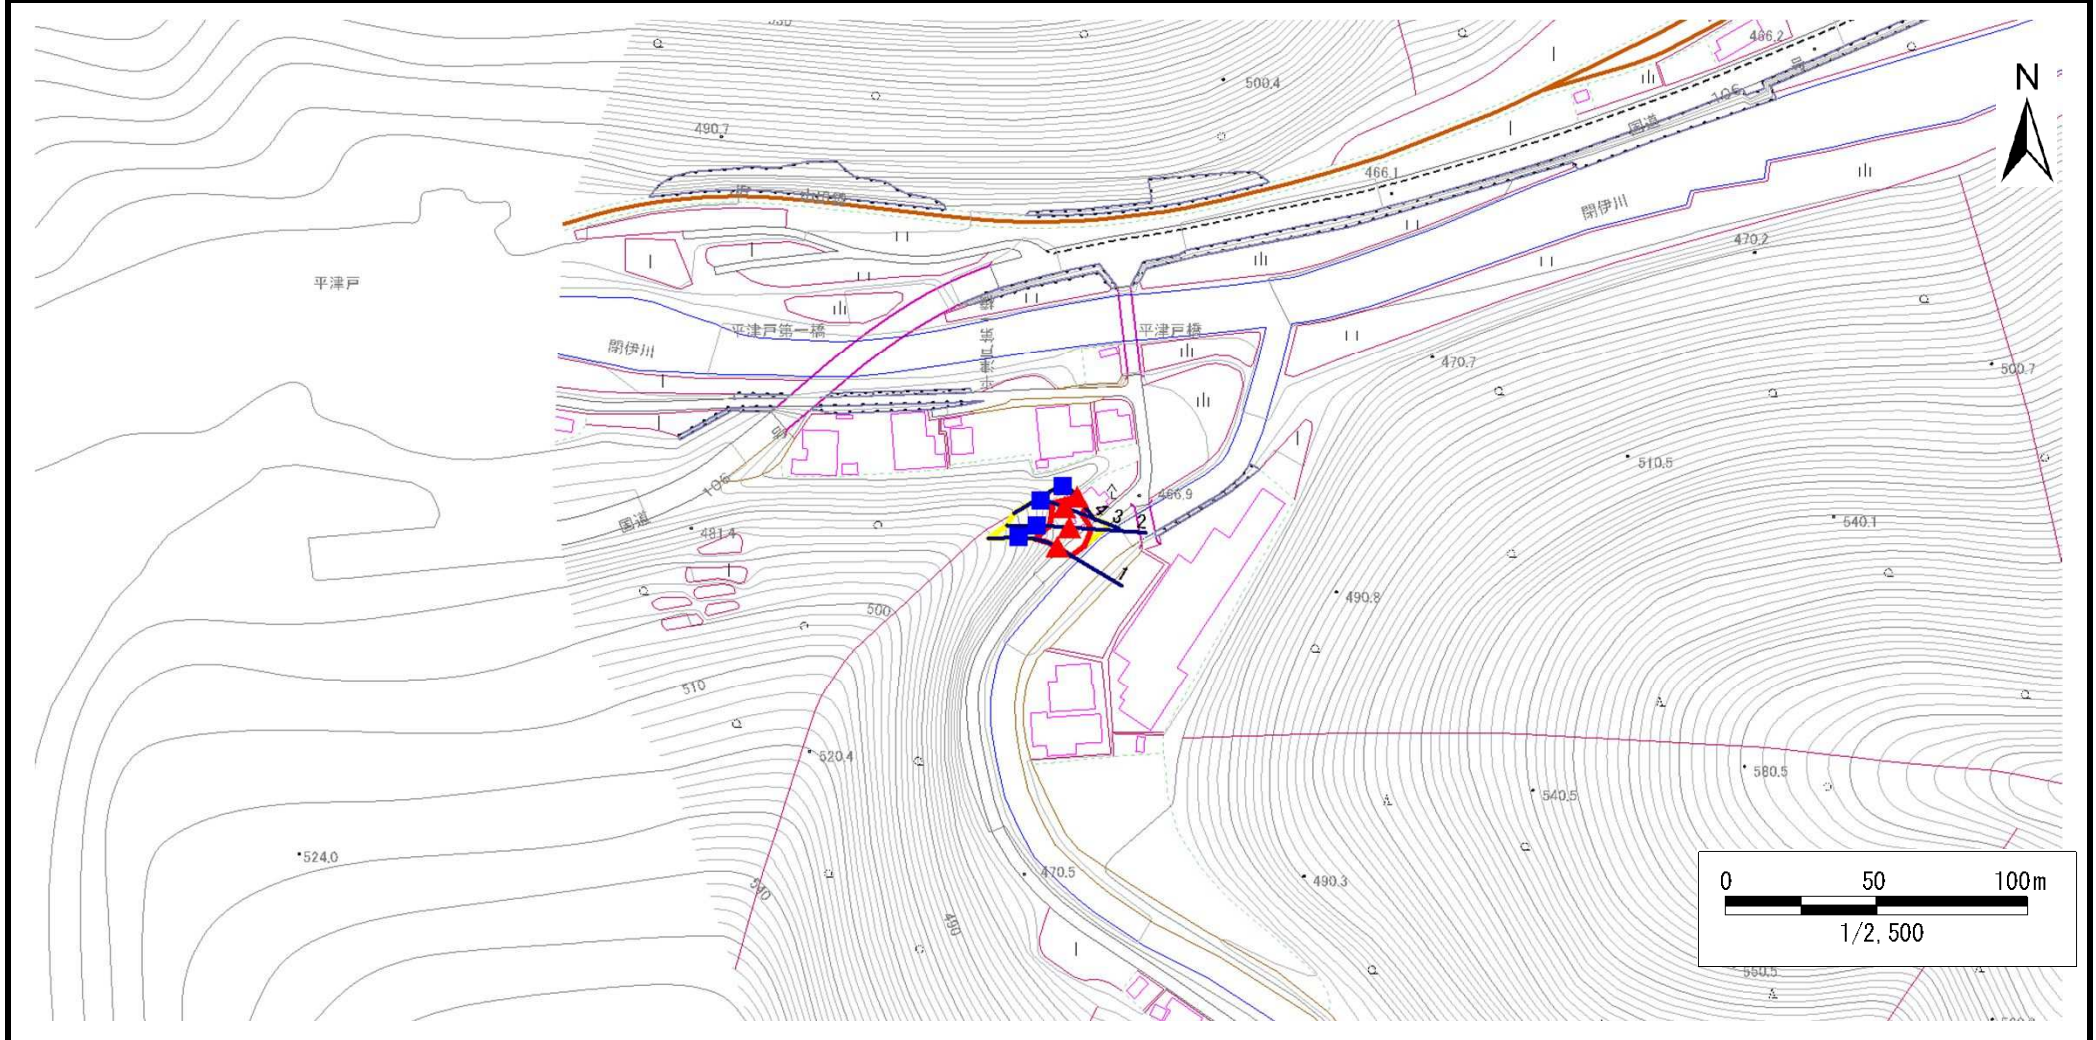
様式3-1 危害のおそれのある土地、著しい危害のおそれのある土地の設定図

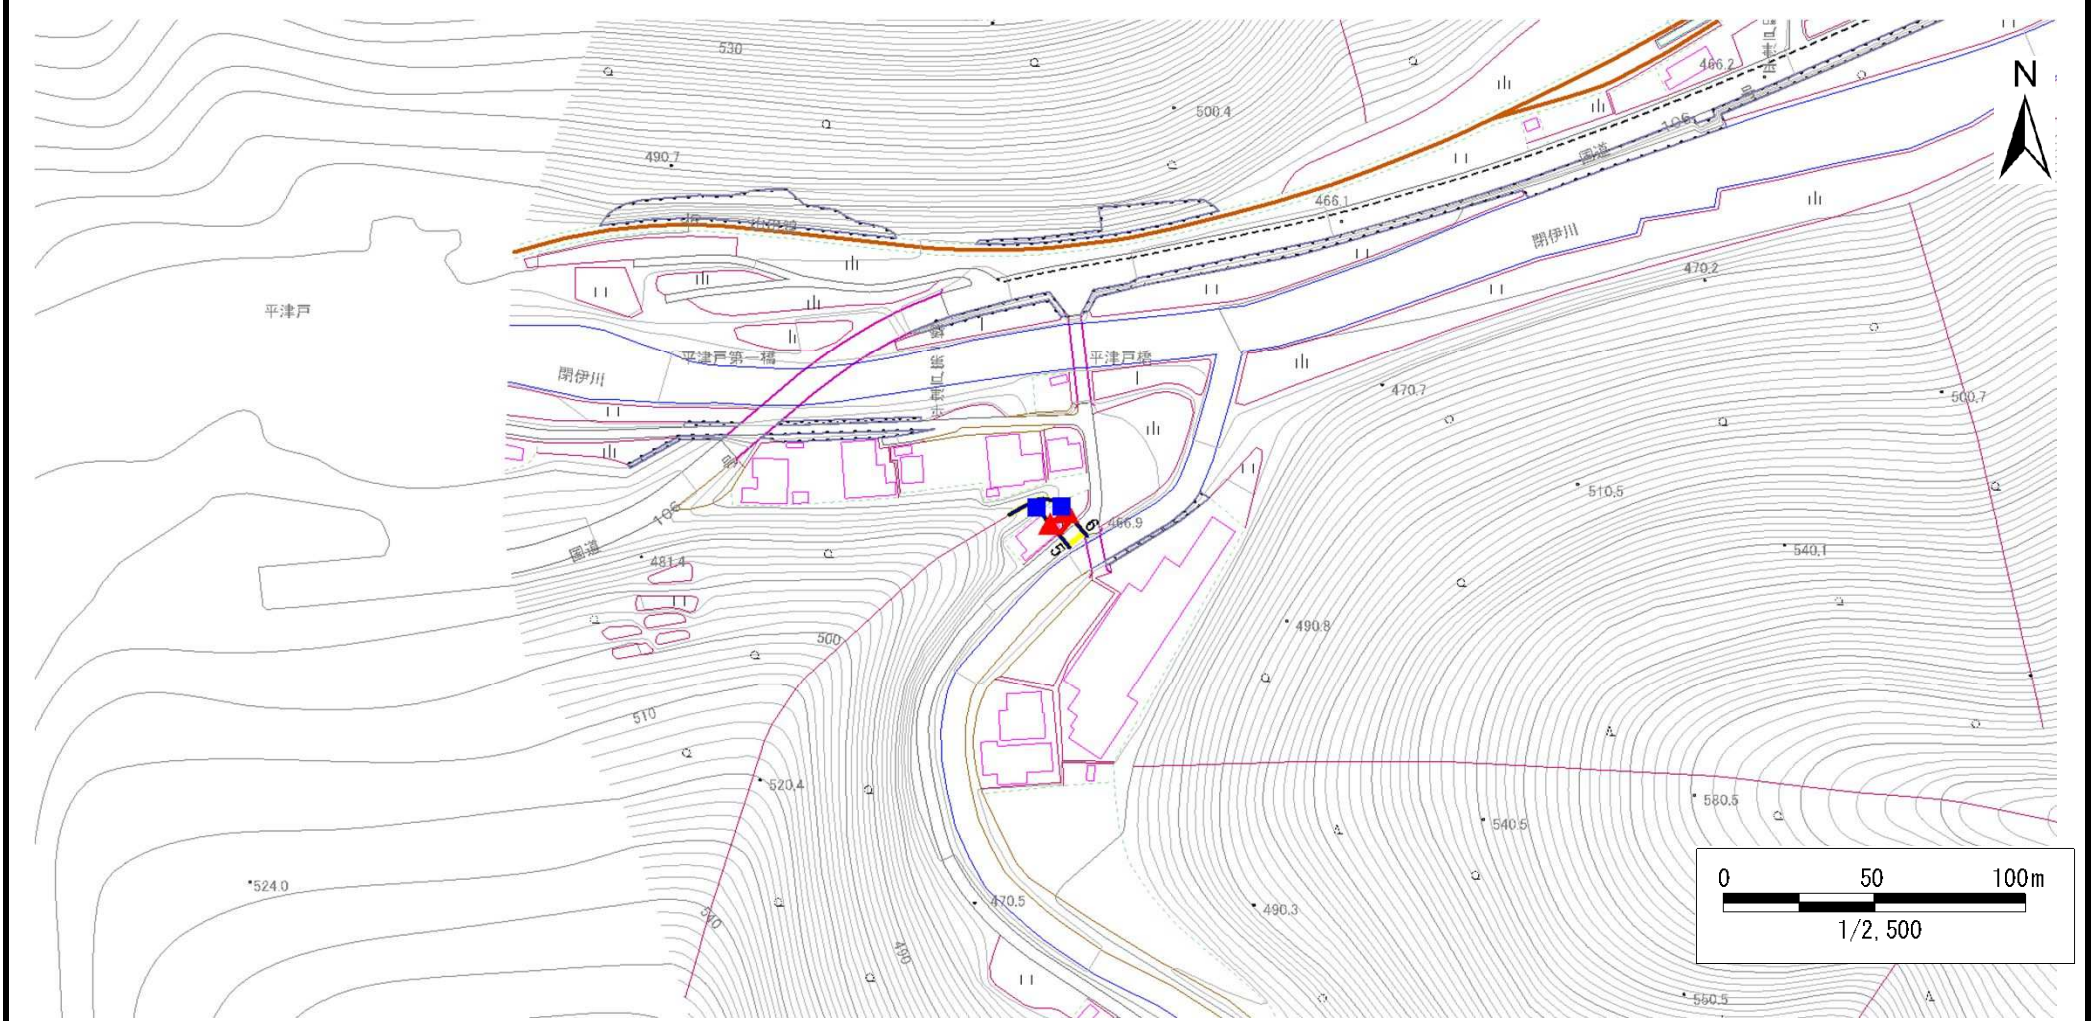
様式3-1 危害のおそれのある土地、著しい危害のおそれのある土地の設定図

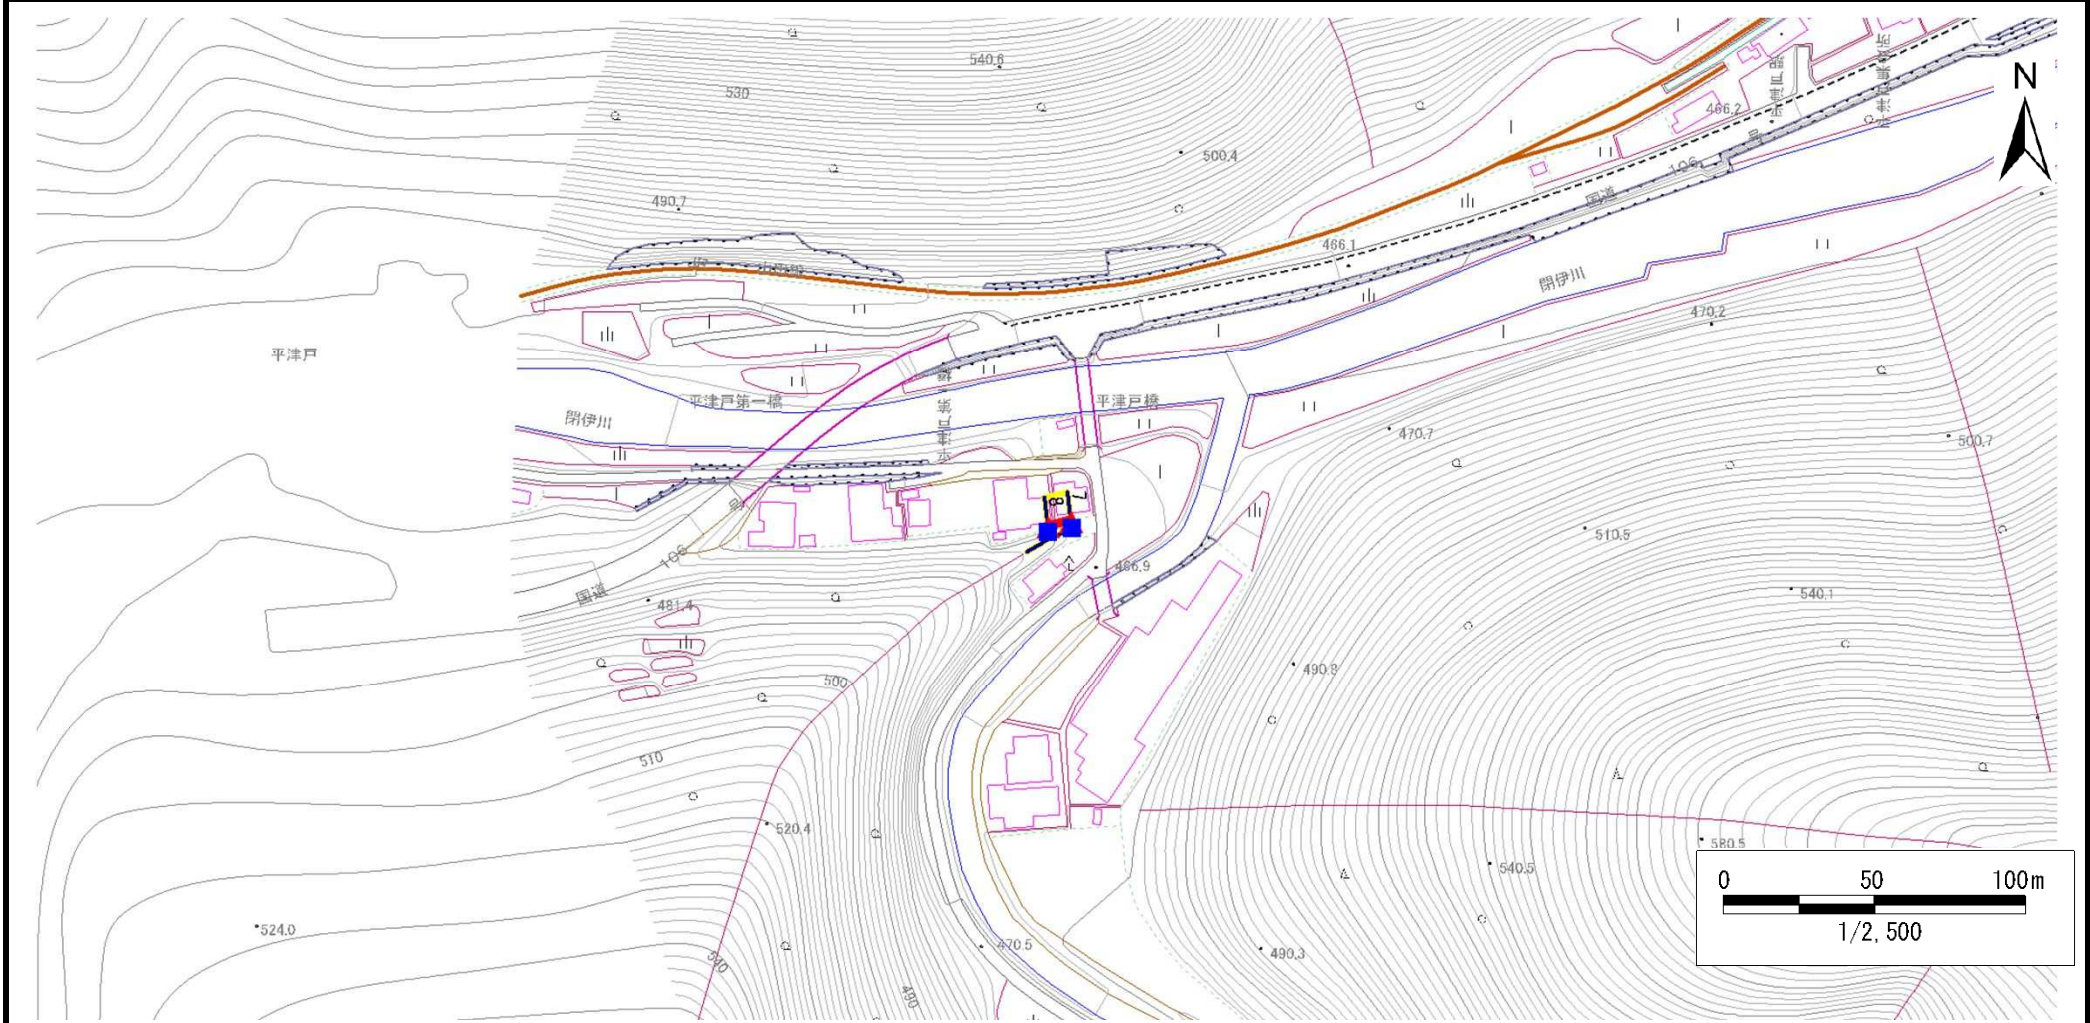
様式3-1 危害のおそれのある土地、著しい危害のおそれのある土地の設定図

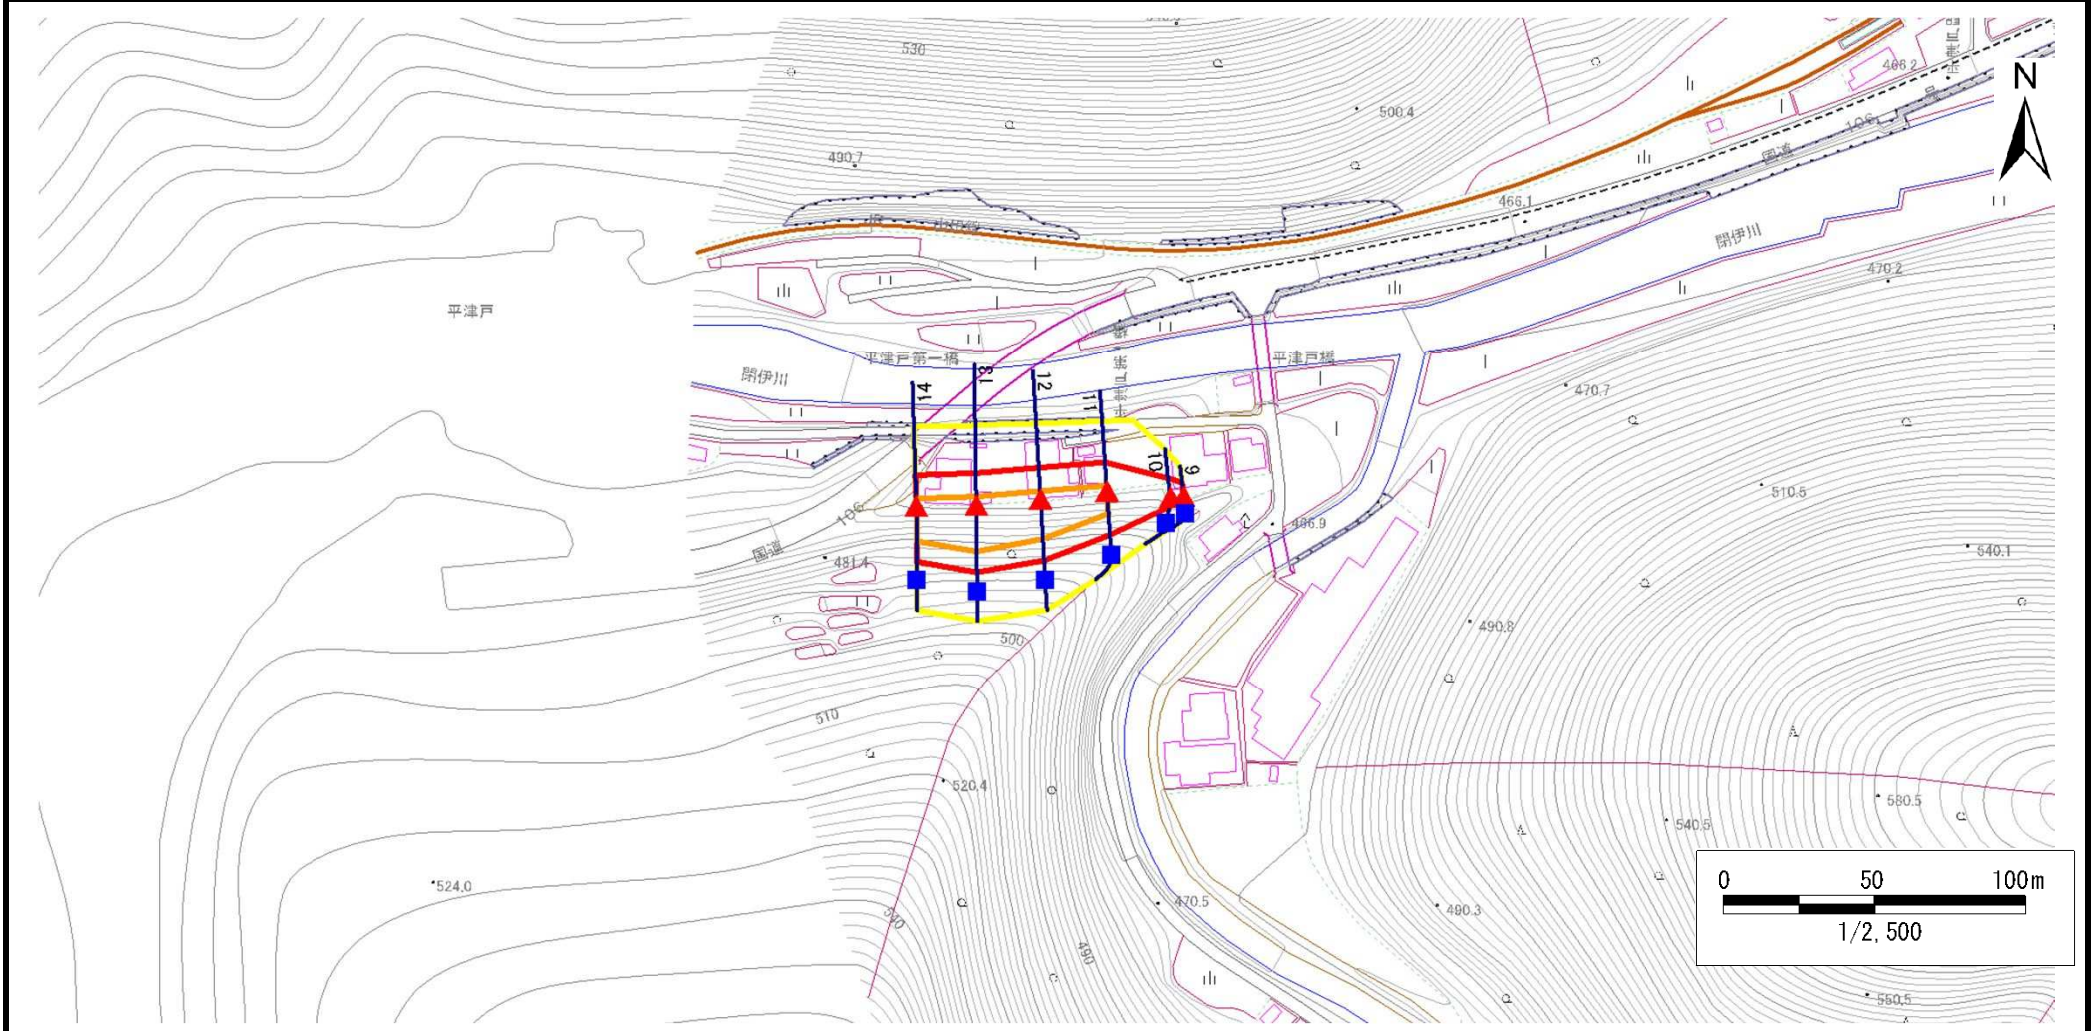
様式3-1 危害のおそれのある土地、著しい危害のおそれのある土地の設定図

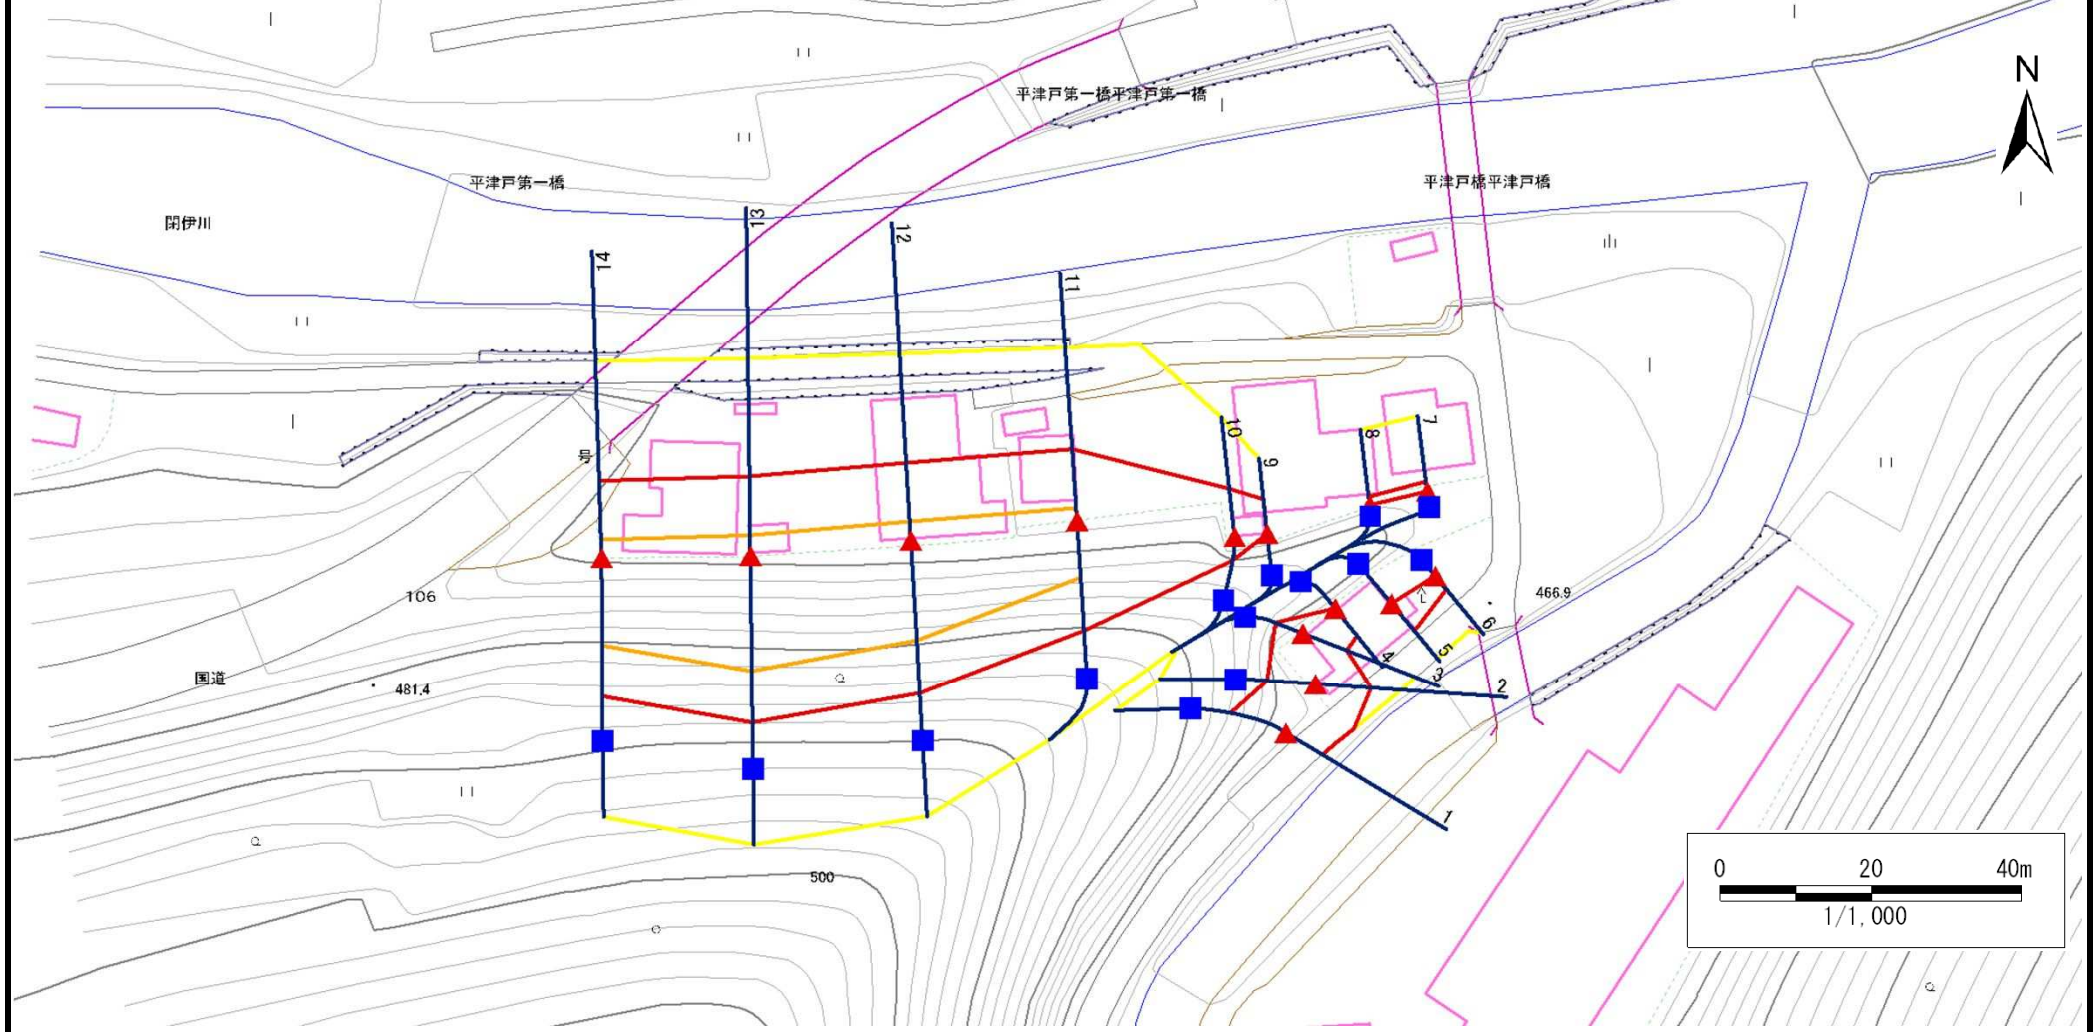
様式3-1 危害のおそれのある土地、著しい危害のおそれのある土地の設定図

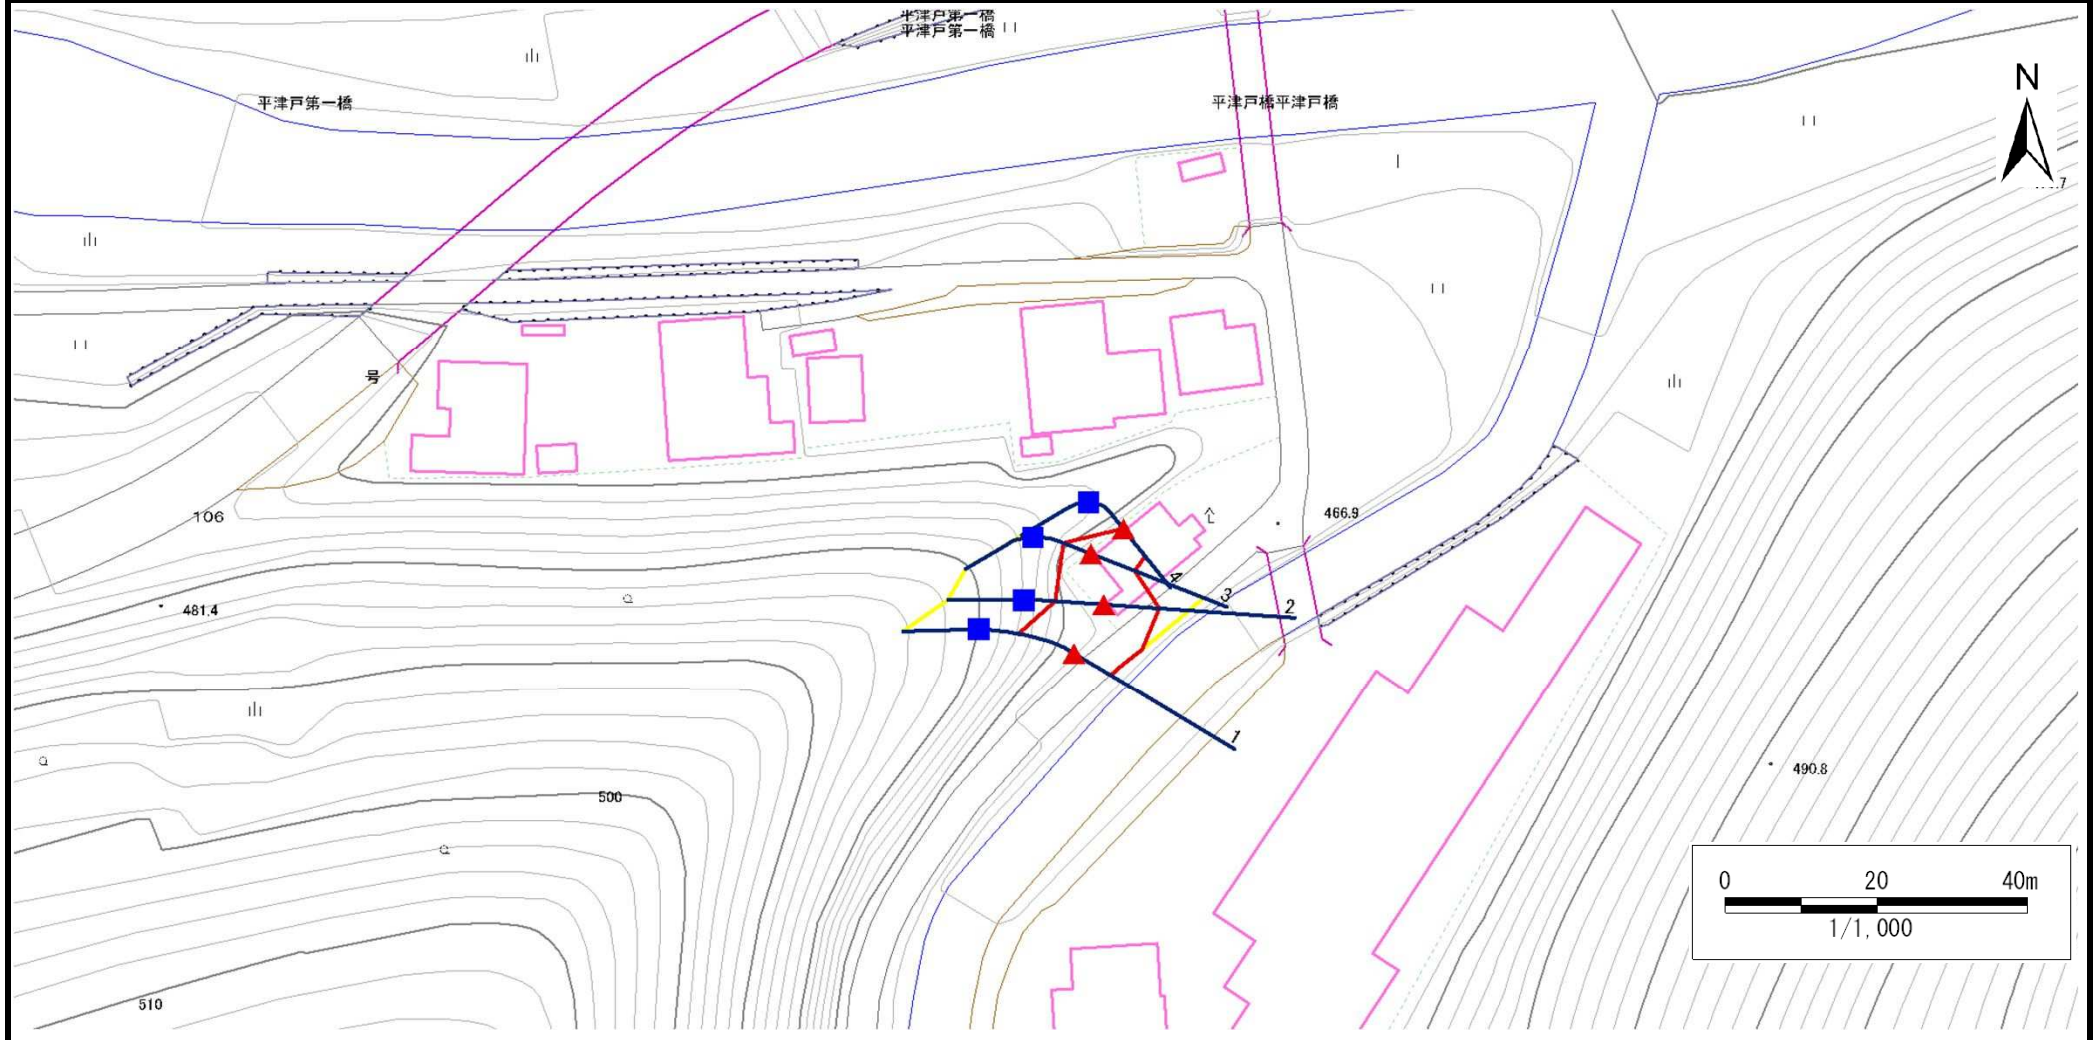
様式3-1 危害のおそれのある土地、著しい危害のおそれのある土地の設定図

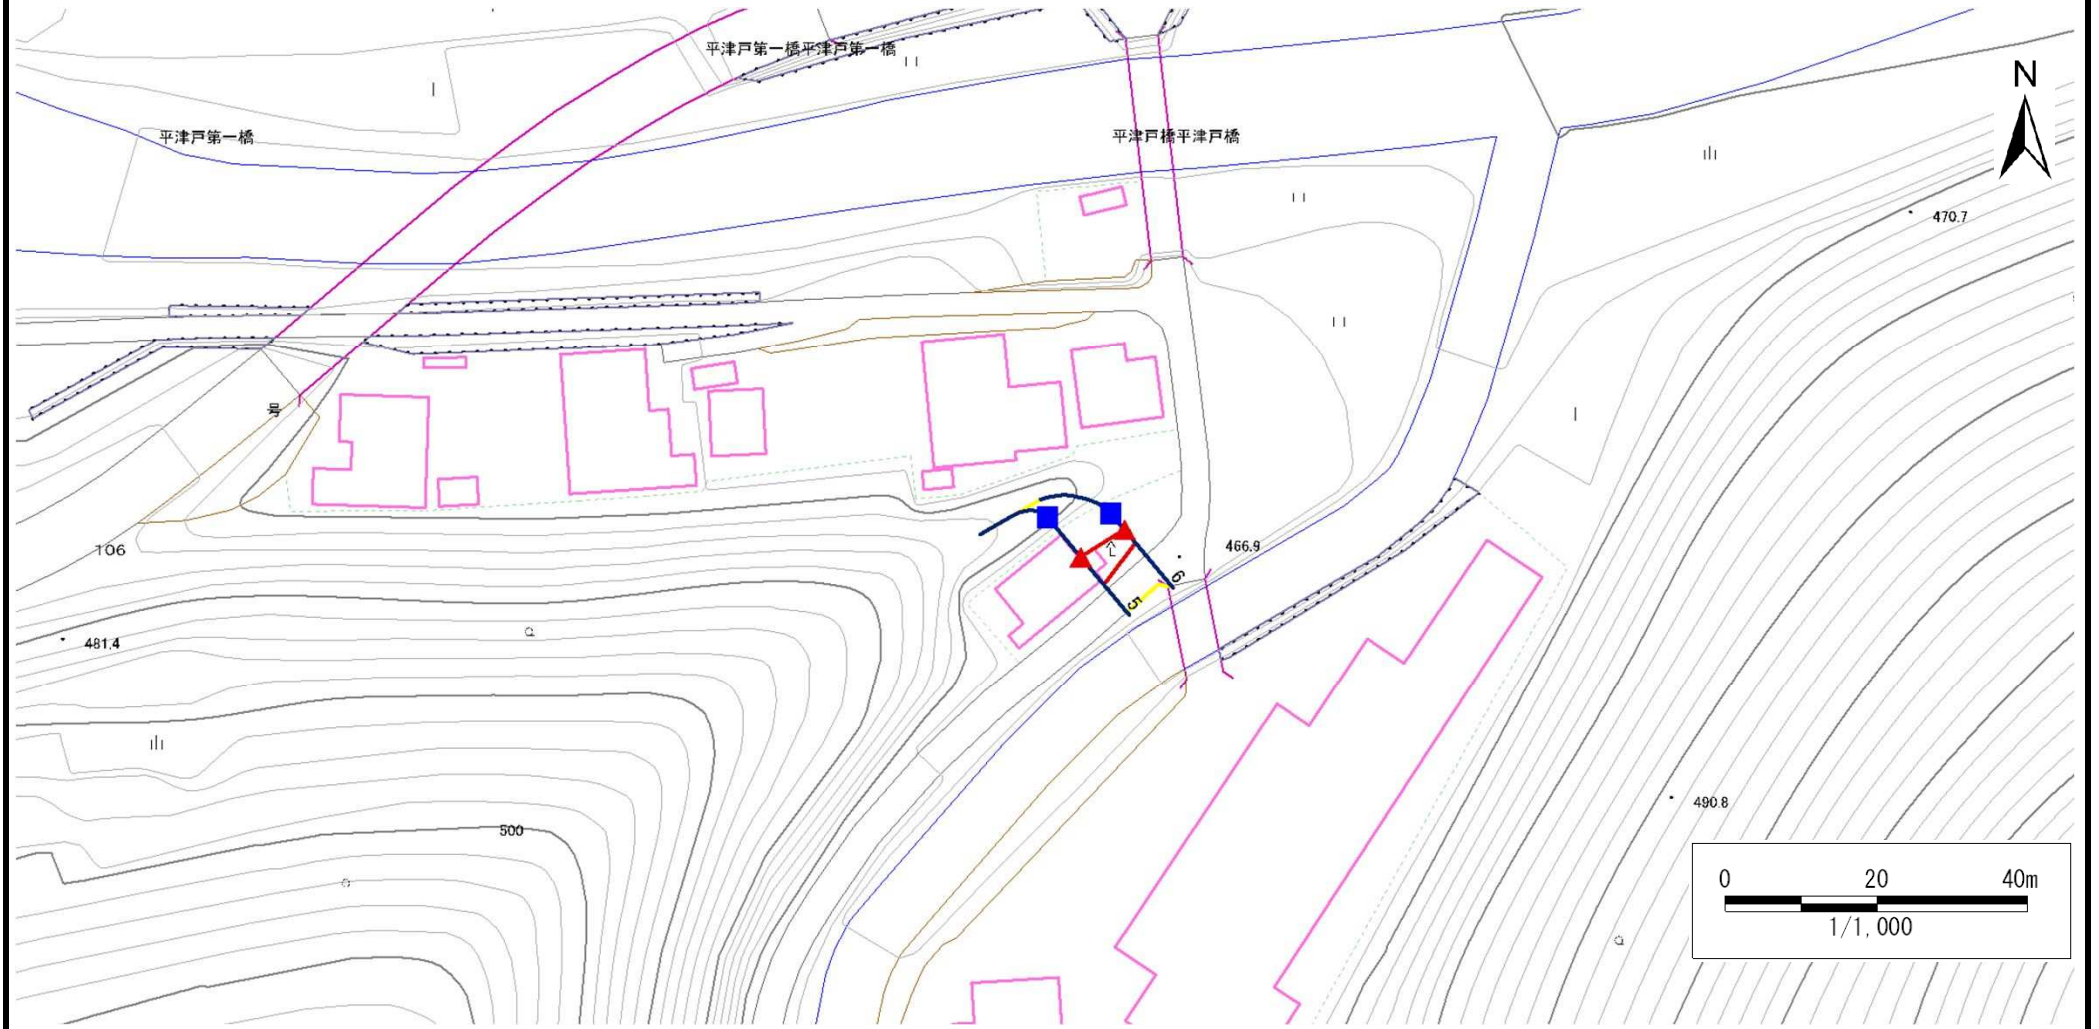
様式3-1 危害のおそれのある土地、著しい危害のおそれのある土地の設定図

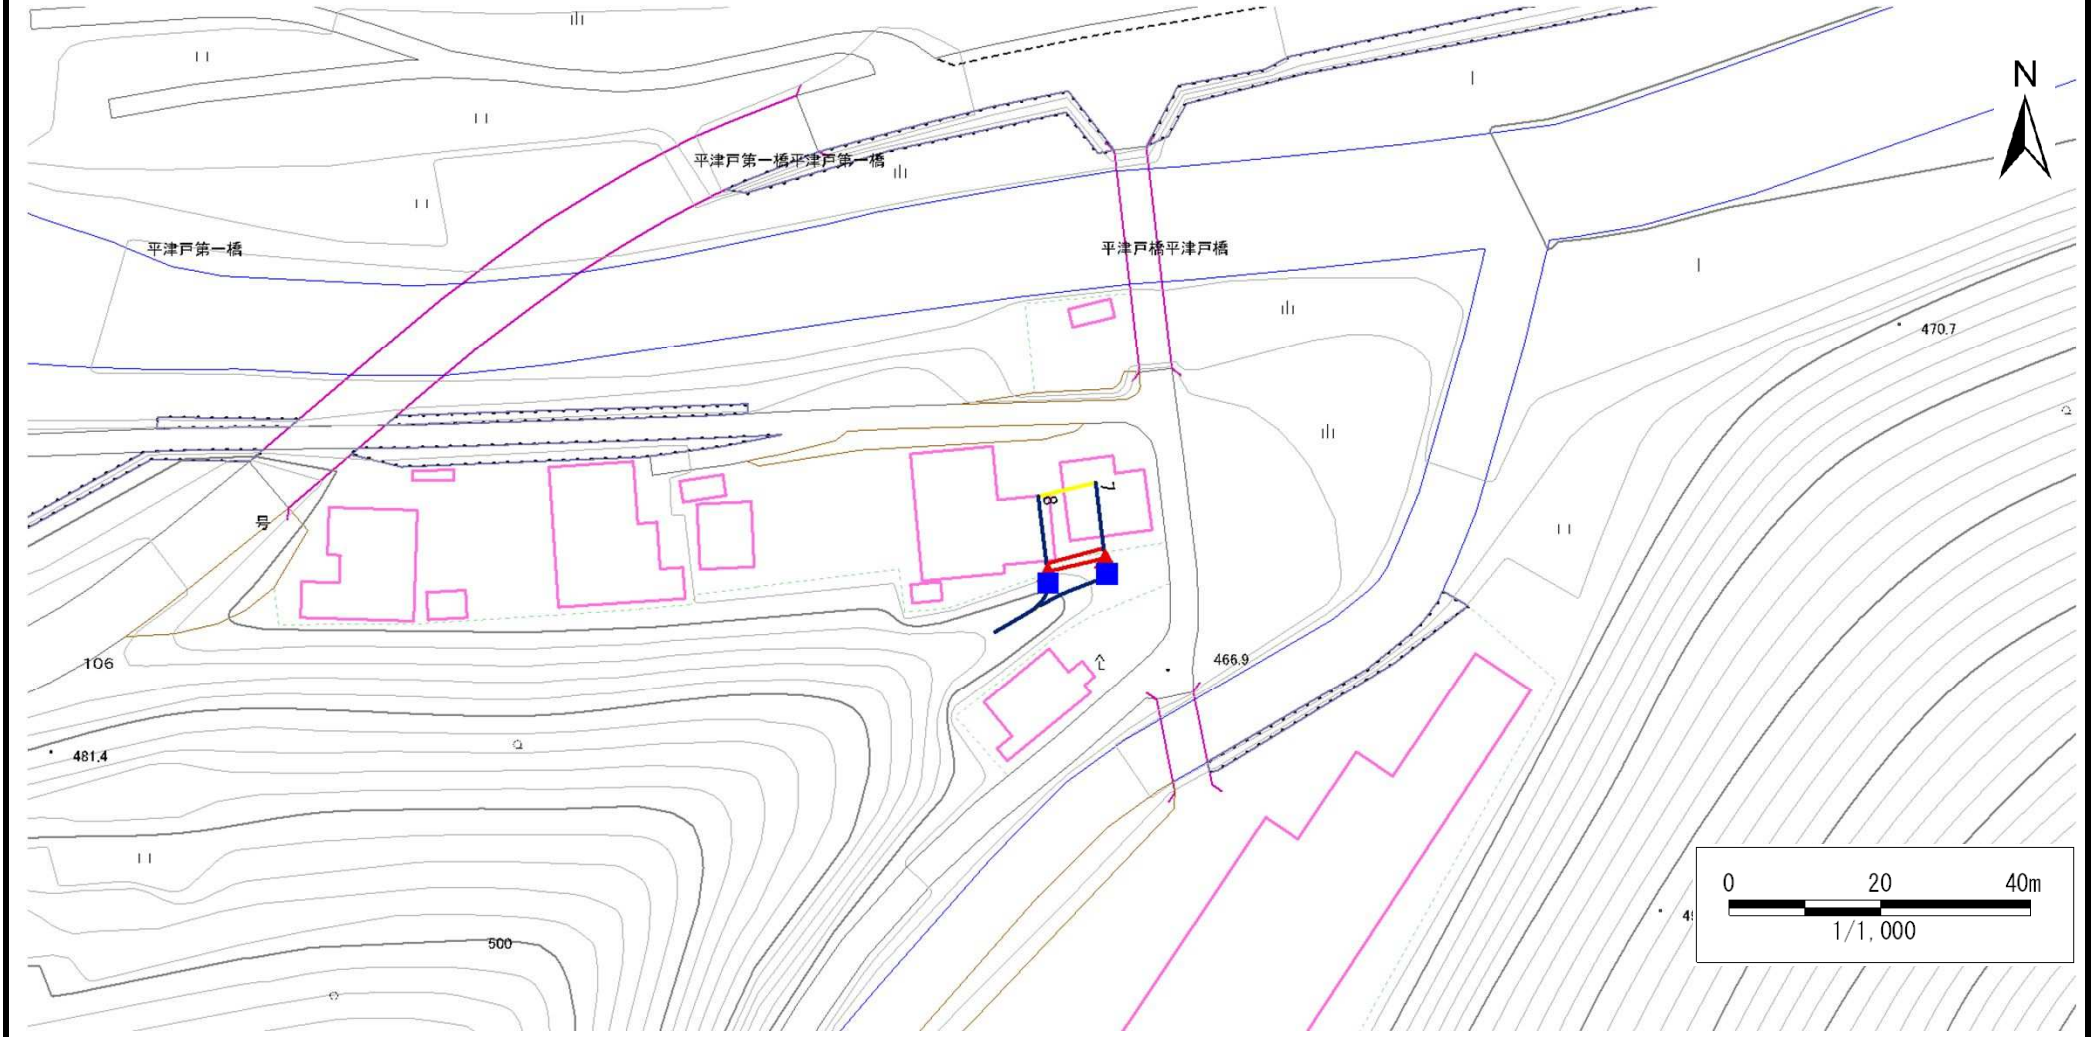
様式3-1 危害のおそれのある土地、著しい危害のおそれのある土地の設定図

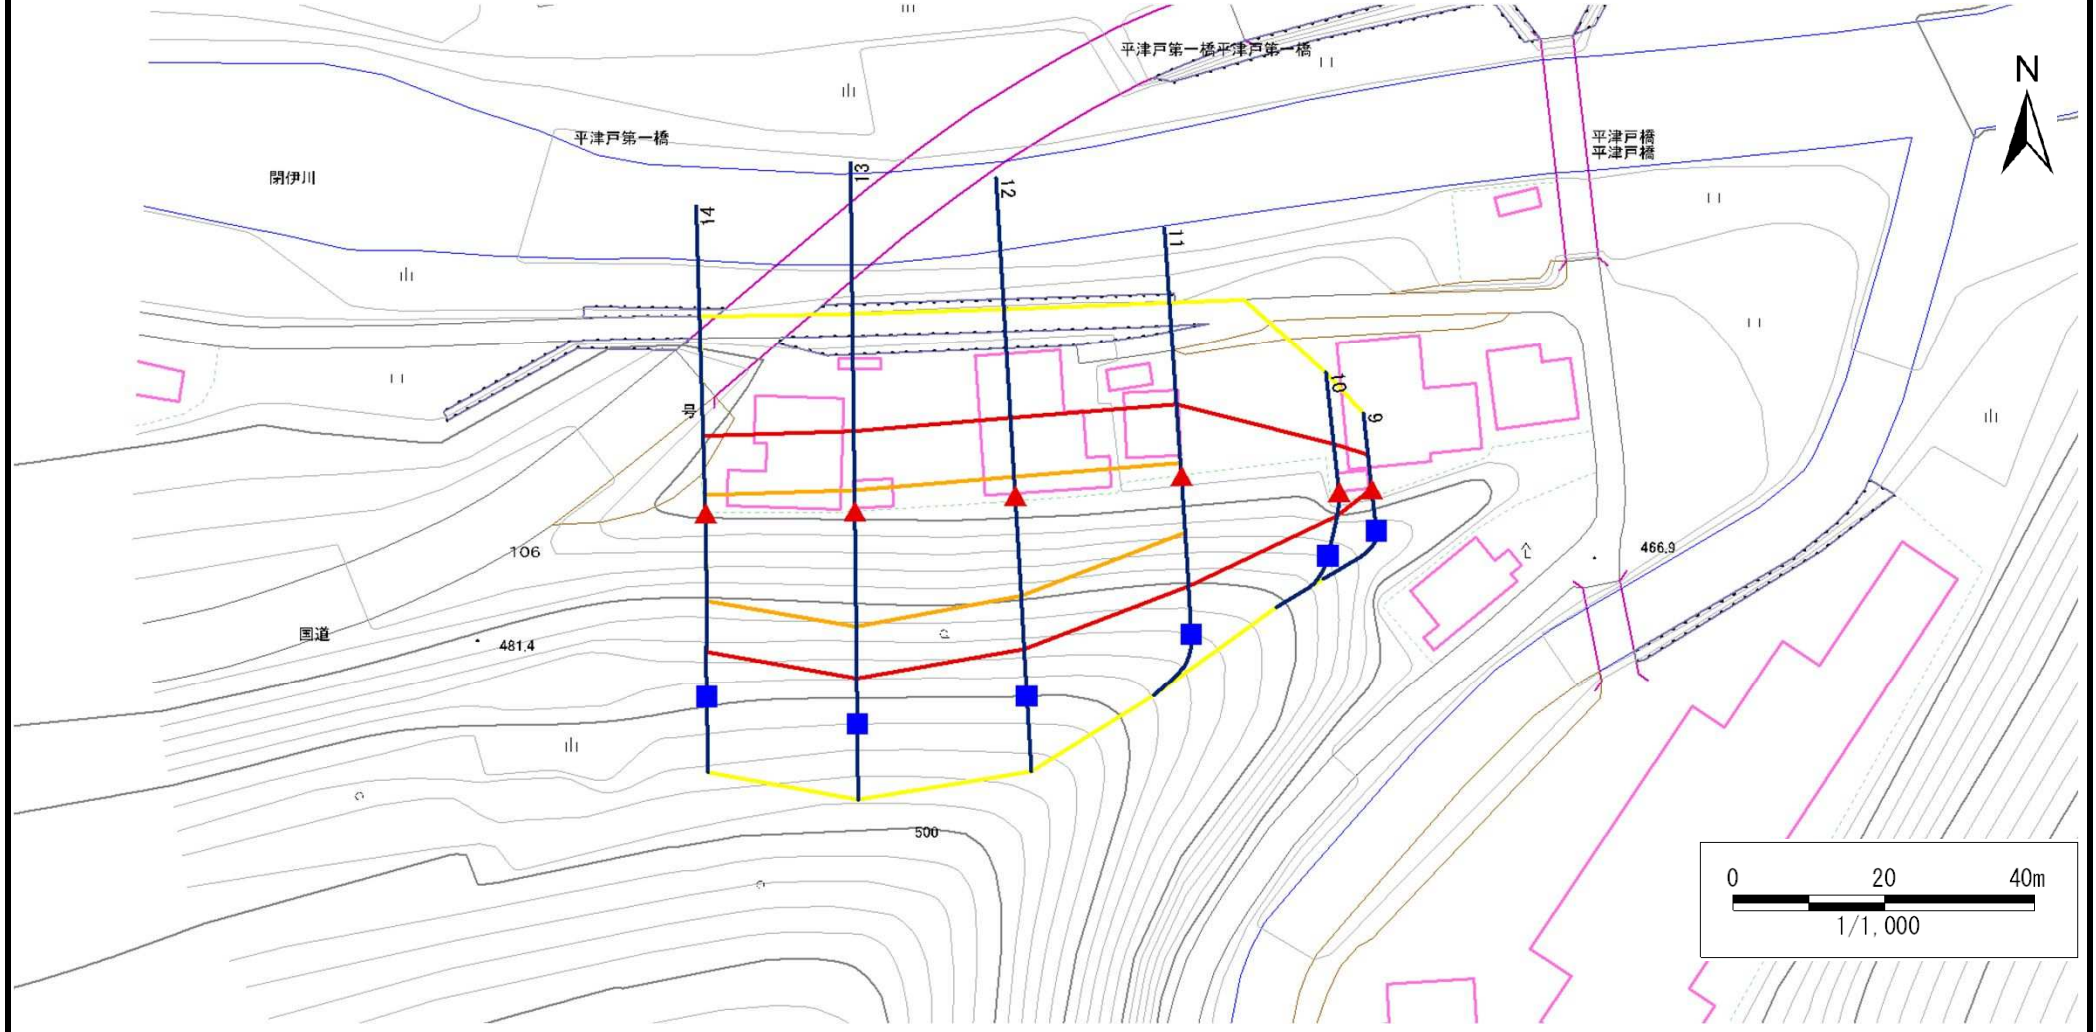
様式3-1 危害のおそれのある土地、著しい危害のおそれのある土地の設定図
