土砂災害防止に関する基礎調査(急傾斜地の崩壊)

自然現象の種類	急傾斜地の崩壊
箇所番号	134A0101
箇所名	五輪壇
所在地	岩手県北上市二子町南田
調査機関	岩手県南広域振興局北上総合支局 土木部

様式3-1 危害のおそれのある土地、著しい危害のおそれのある土地の設定図

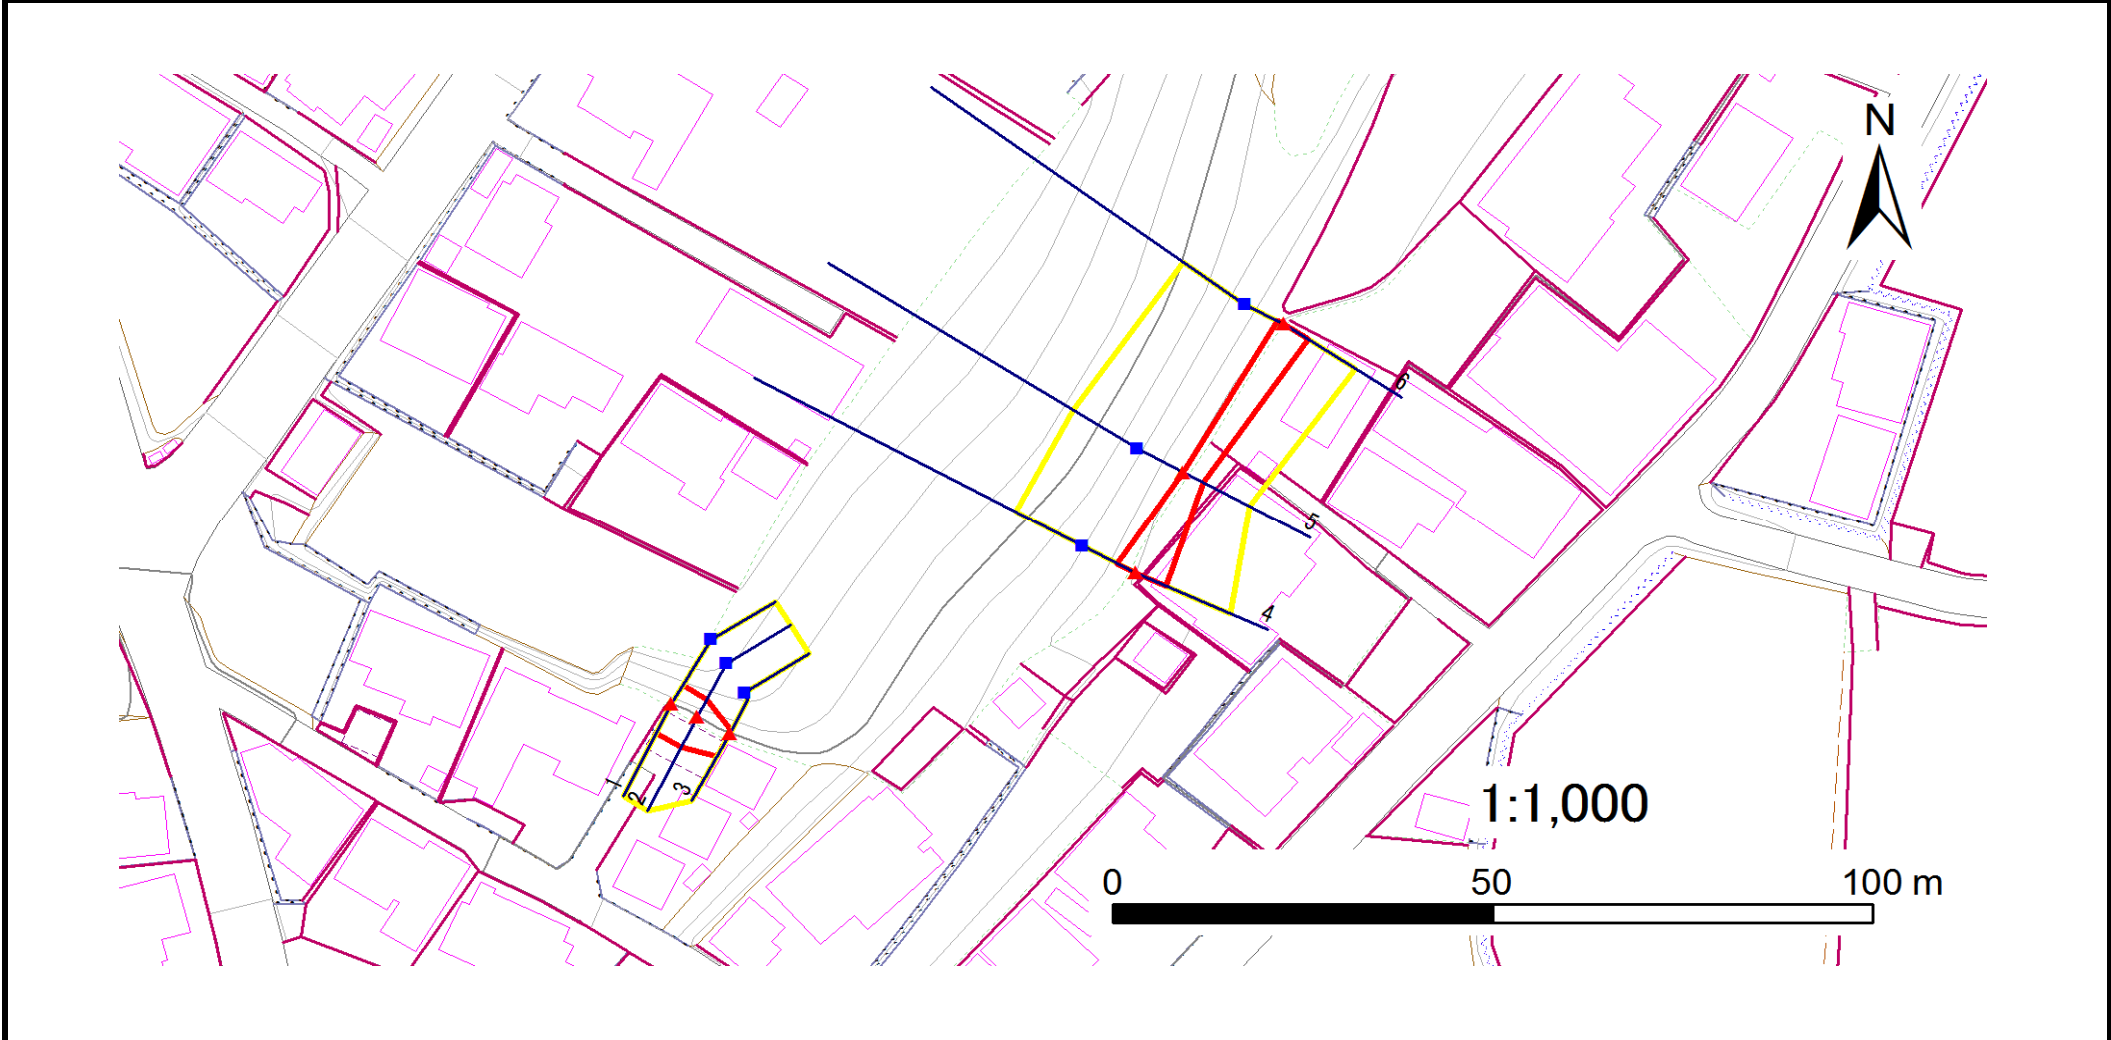
凡例	■ 上端	— 横断測線	■ 危害のおそれのある土地の区域	■ 土石等の移動による力が100kN/m ² を超える範囲
	▲ 下端		■ 著しい危害のおそれのある土地の区域	■ 土石等の堆積高が3mを超える範囲
